**ANALISIS KERUSAKAN PERKERASAN JALAN DENGAN
METODE *PAVEMENT CONDITION INDEX* (PCI)**

SKRIPSI

**MICHAEL PATARSON SILABAN
218110063**

**PROGRAM STUDI TEKNIK SIPIL
FAKULTAS TEKNIK
UNIVERSITAS MEDAN AREA
MEDAN
2023**

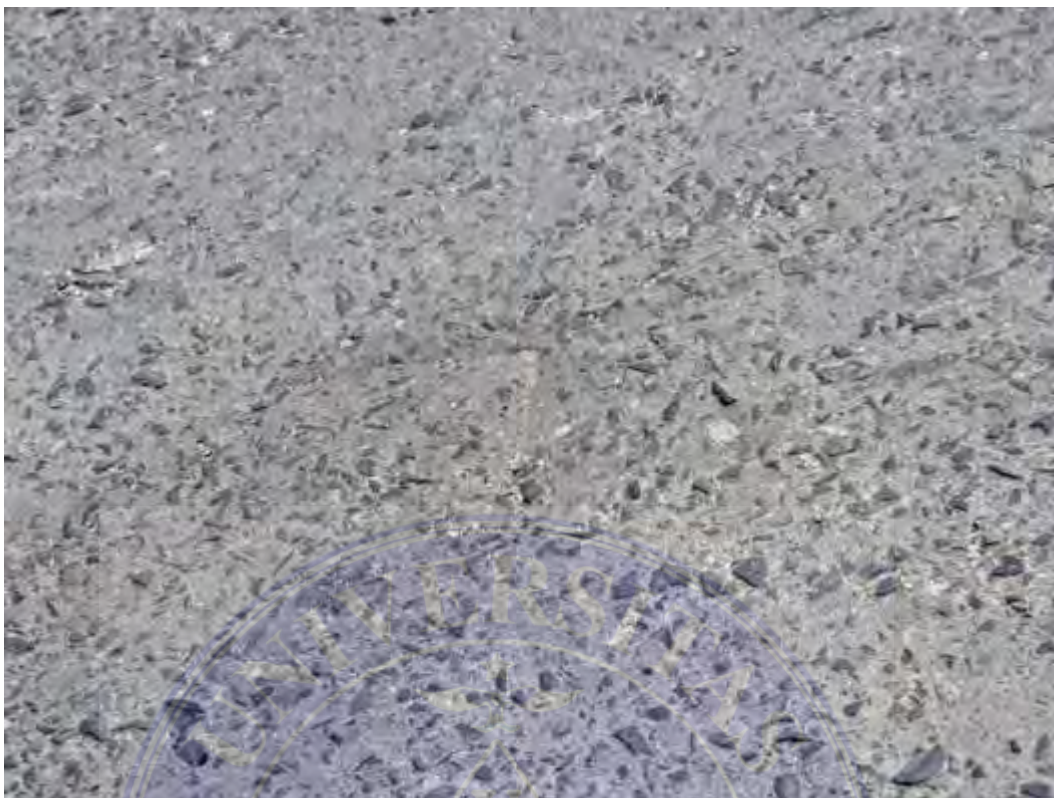
Jenis Kerusakan Agregat Licin pada Jalan Cemara

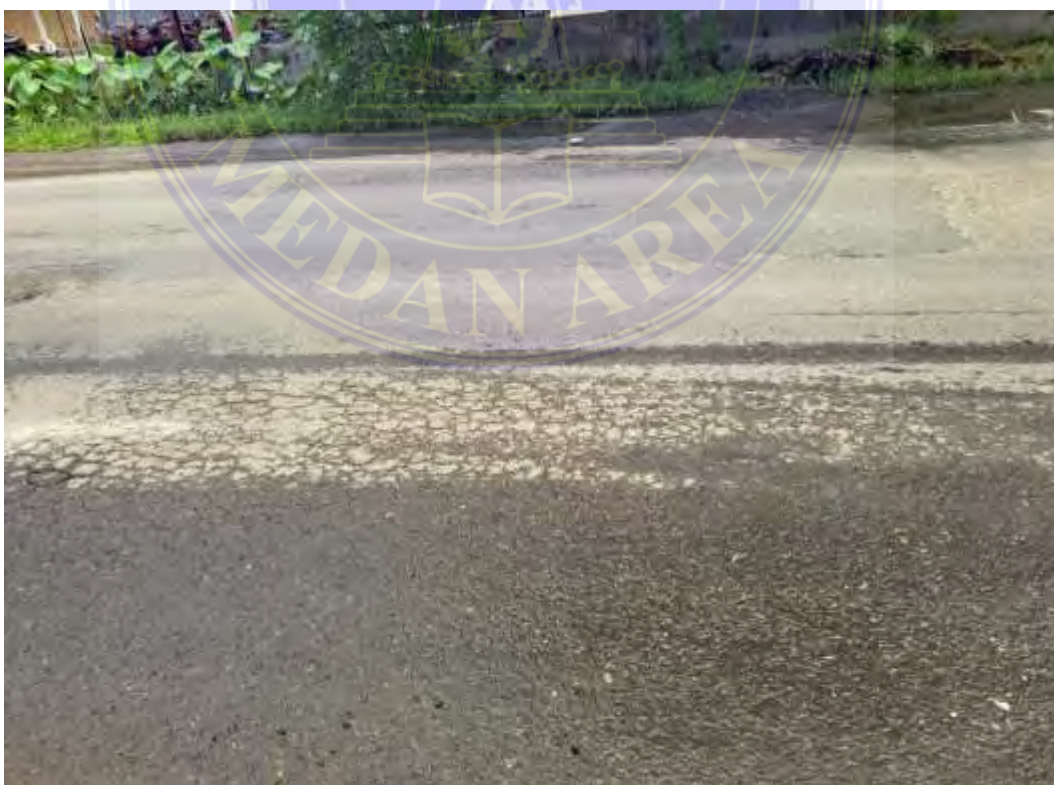
Jenis Kerusakan Tambalan dan Retak Kulit Buaya pada Jalan Cemara

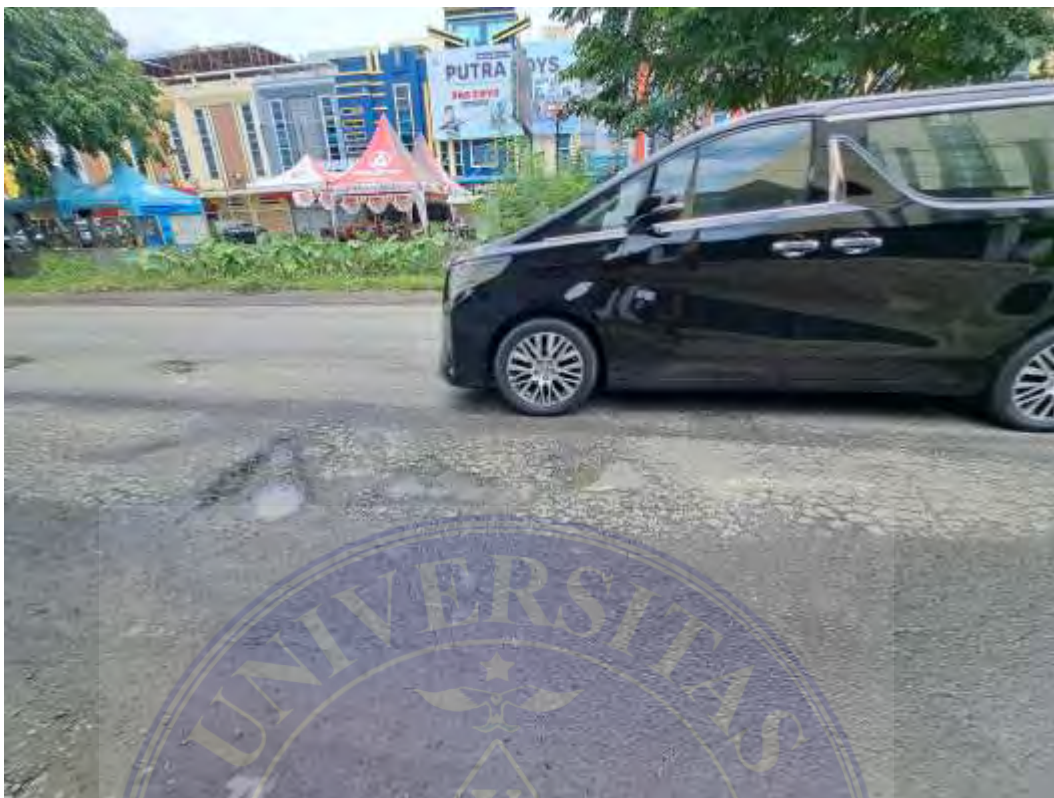
Jenis Kerusakan Lubang dan Retak Kulit Buaya pada Jalan Cemara

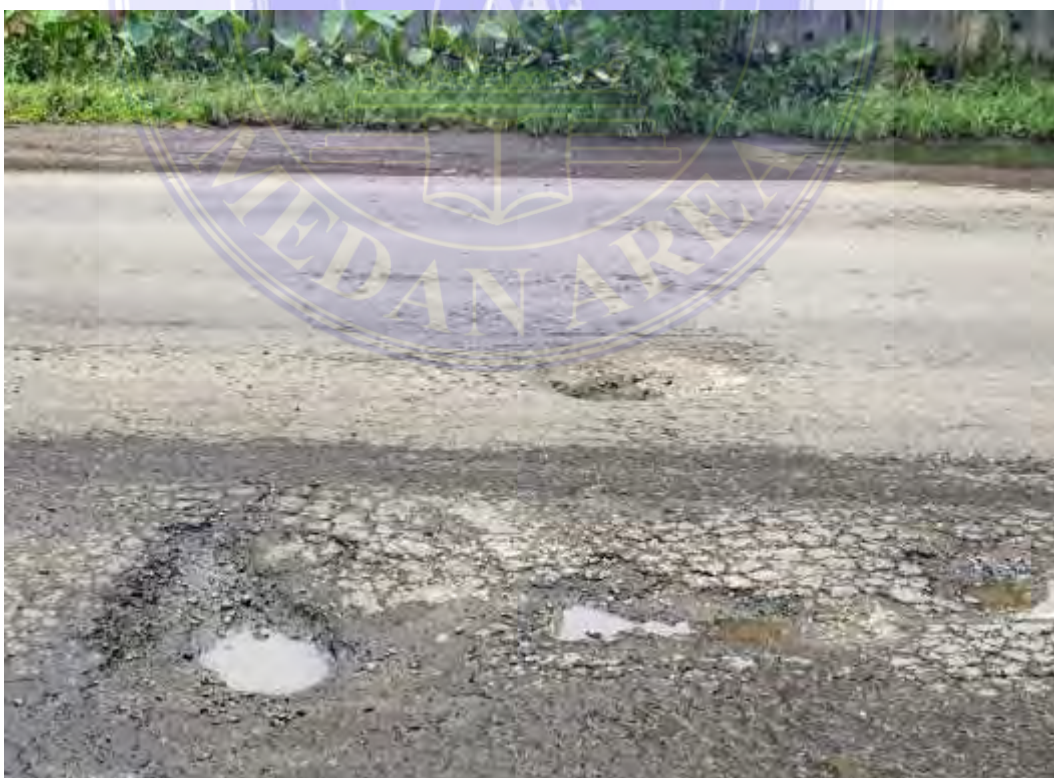
Jenis Kerusakan Lubang dan Retak Kulit Buaya pada Jalan Cemara

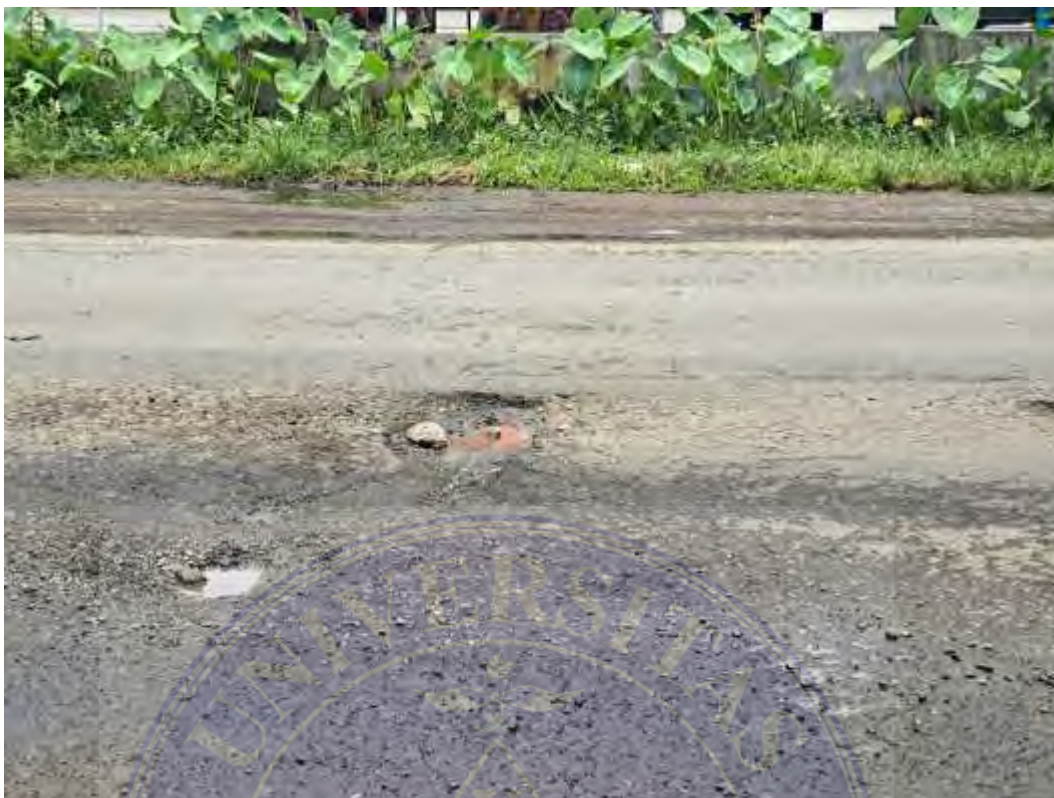
Jenis Kerusakan Lubang, Agregat Licin dan Cekungan pada Jalan Cemara

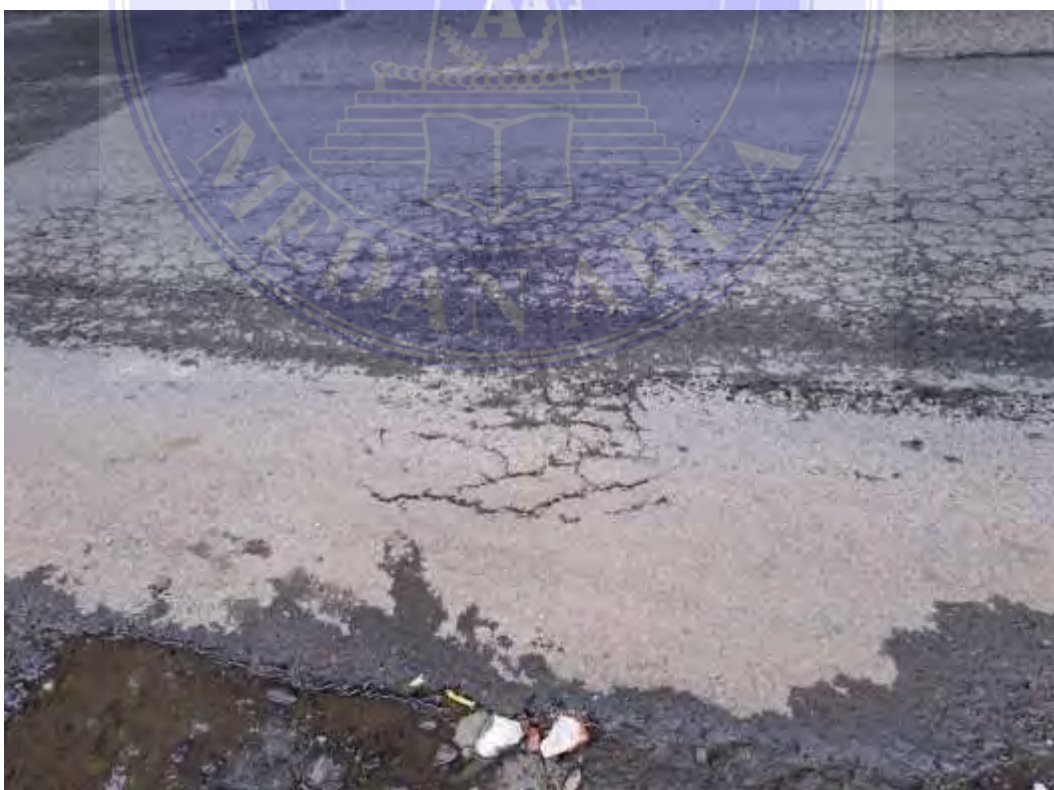
Jenis Kerusakan Retak Blok, Retak Pinggir, dan Retak Buaya pada Jalan Cemara

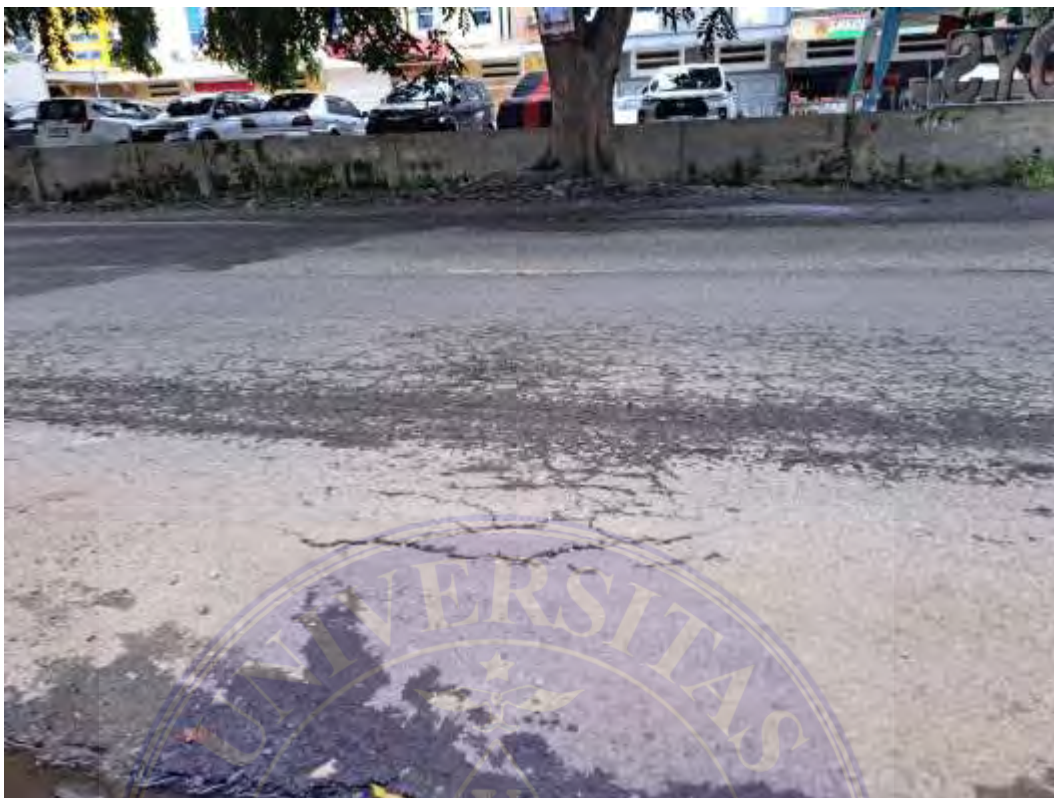
Jenis Kerusakan Retak Blok, Retak Pinggir, dan Retak Buaya pada Jalan Cemara

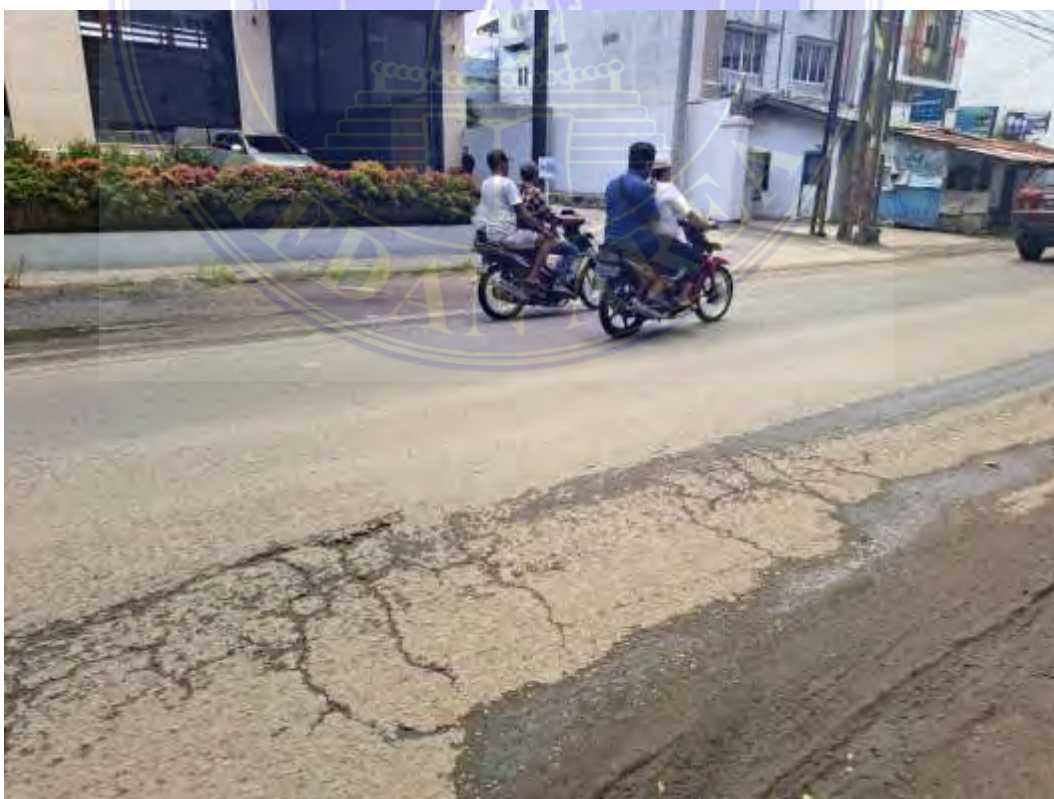
Jenis Kerusakan Retak Blok pada Jalan Cemara

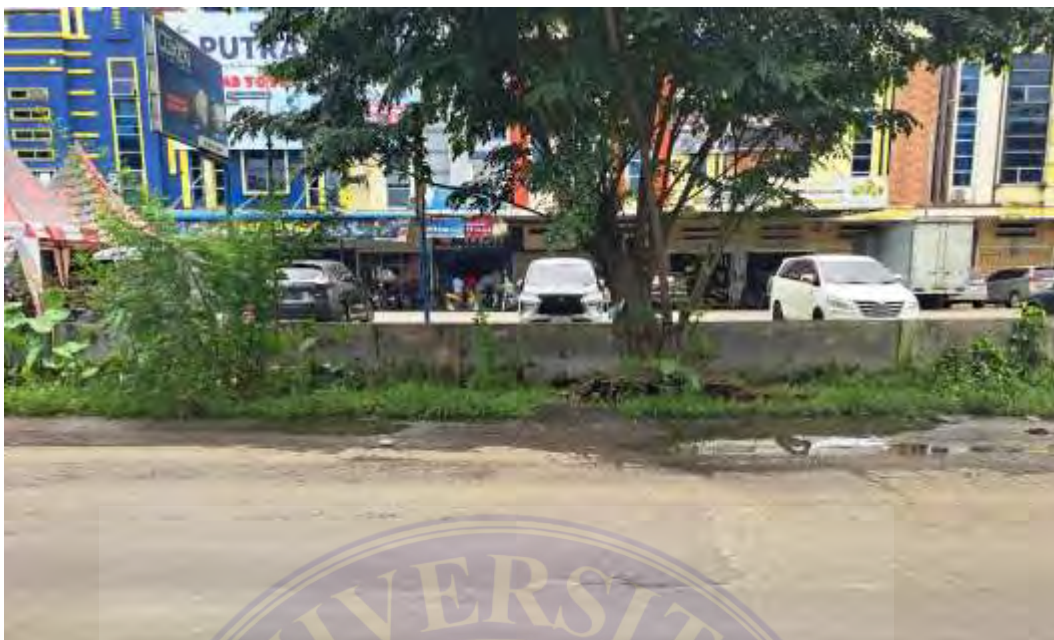
Jenis Kerusakan Tambalan dan Retak Pinggir pada Jalan Cemara

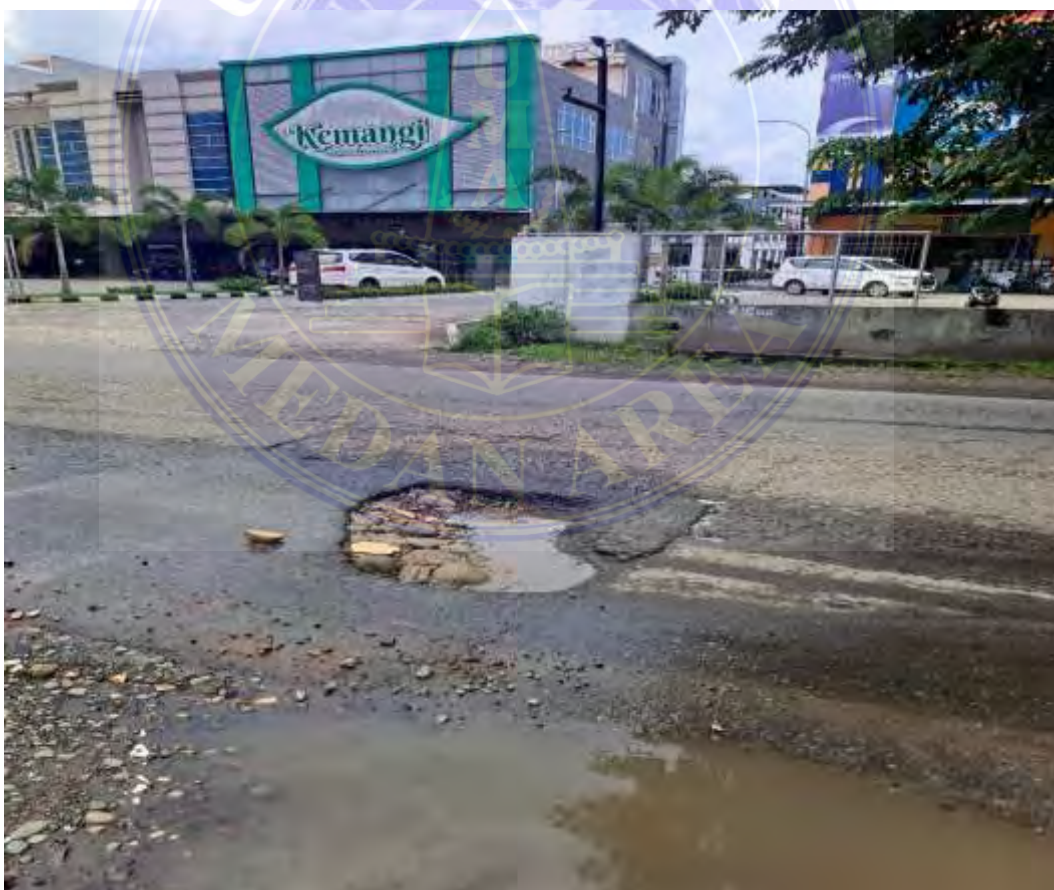
Jenis Kerusakan Lubang dan Ambblas pada Jalan Cemara

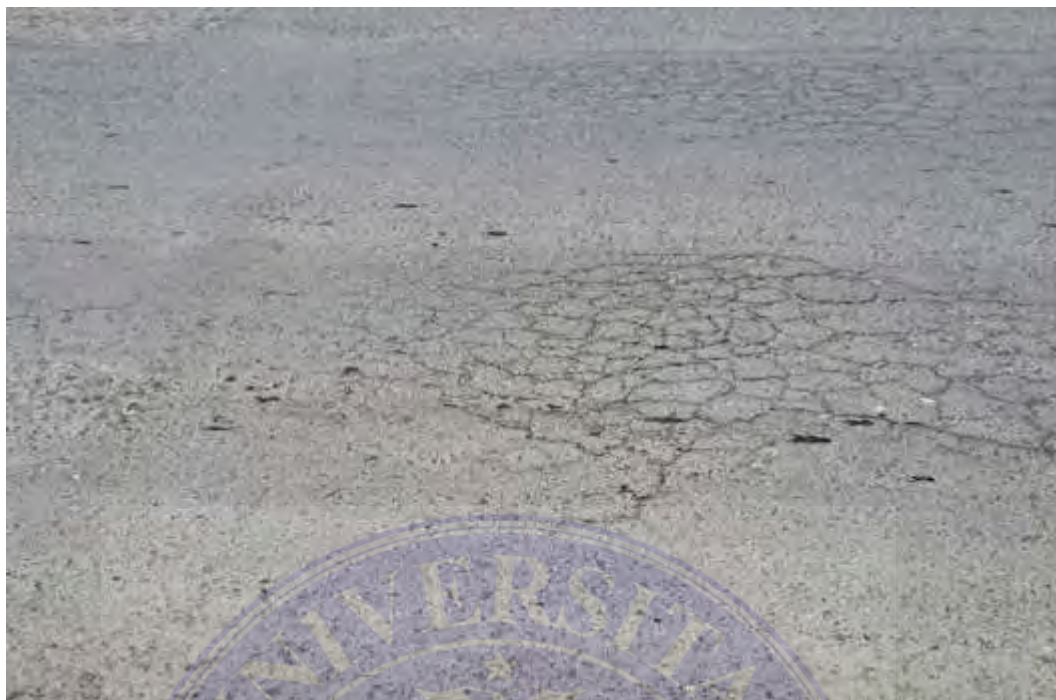
Jenis Kerusakan Retak Kulit Buaya pada Jalan Cemara

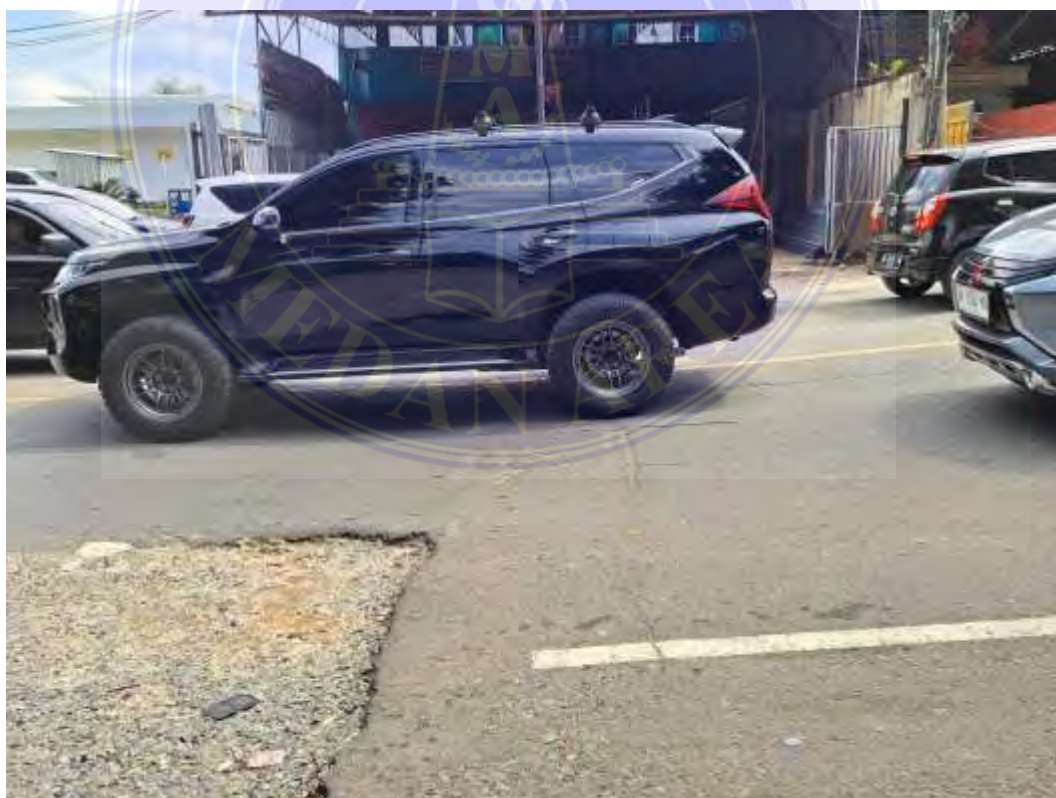
Jenis Kerusakan Patah Slip pada Jalan Cemara

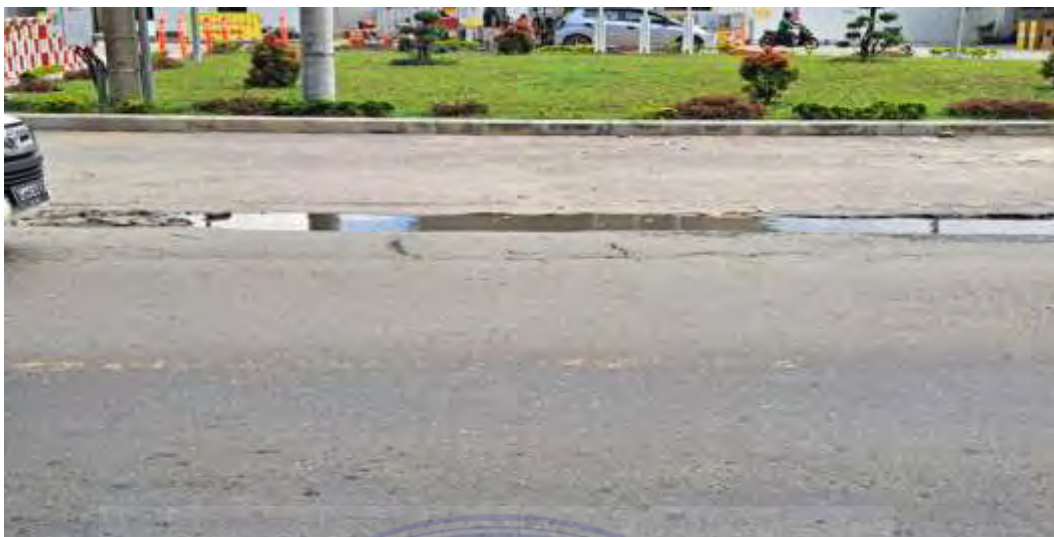
Jenis Kerusakan Kegemukan pada Jalan Cemara
