**EVALUASI KERUSAKAN LAPIS PERKERASAN JALAN
LENTUR MENGGUNAKAN METODE *PAVEMENT
CONDITION INDEX (PCI)* DAN METODE BINA MARGA**

SKRIPSI

**JELIYA APRIANA SRIWANI SIRINGORINGO
228110070**

1. Penelitian dilaksanakan di ruas Jalan Asrama (Simpang *Manhattan Times Square* – Simpang Jalan Gaperta) sepanjang 1,5 km
2. Penelitian kerusakan jalan dilakukan pada permukaan perkerasan lentur
3. Metode penelitian yang digunakan adalah metode *Pavement Condition Index* (PCI) dan Bina Marga.

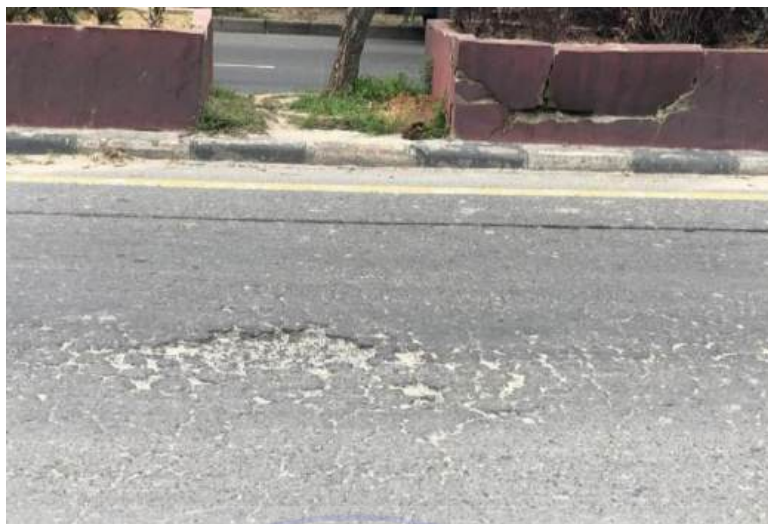
Gambar: Jenis kerusakan Retak Kulit Buaya pada Jalan Asrama

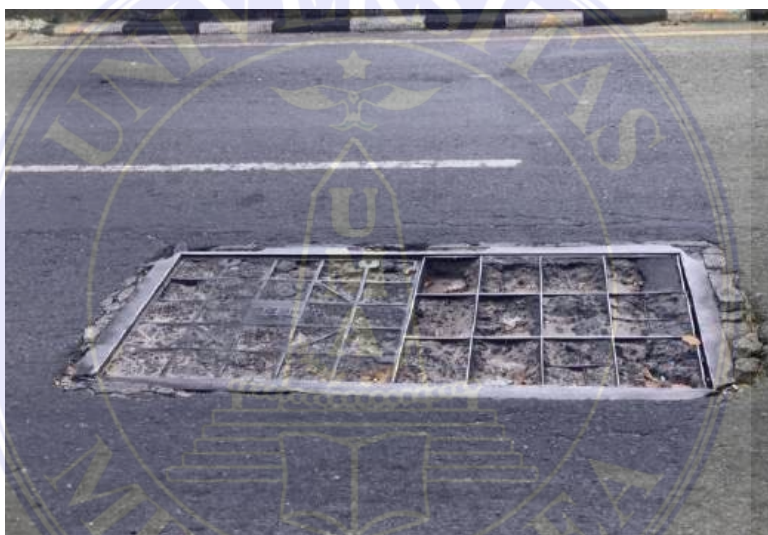
Gambar: Jenis Kerusakan Galian Utilitas pada Jalan Asrama

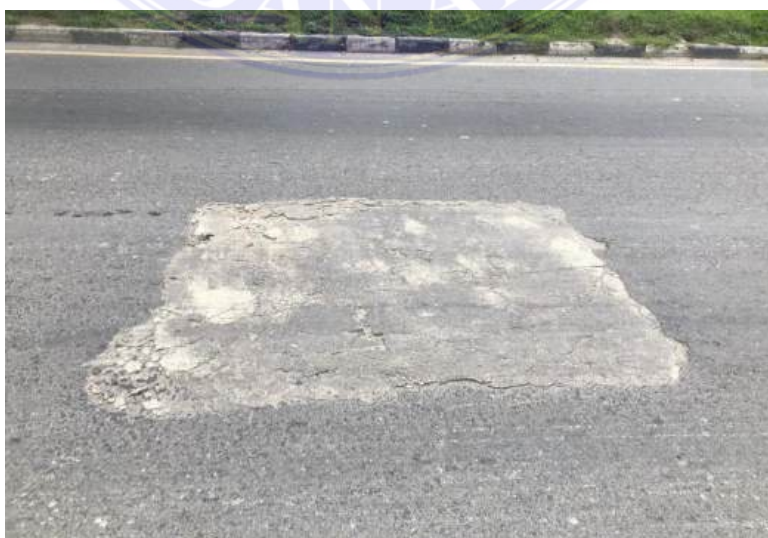
Gambar: Jenis Kerusakan Tambalan pada Jalan Asrama

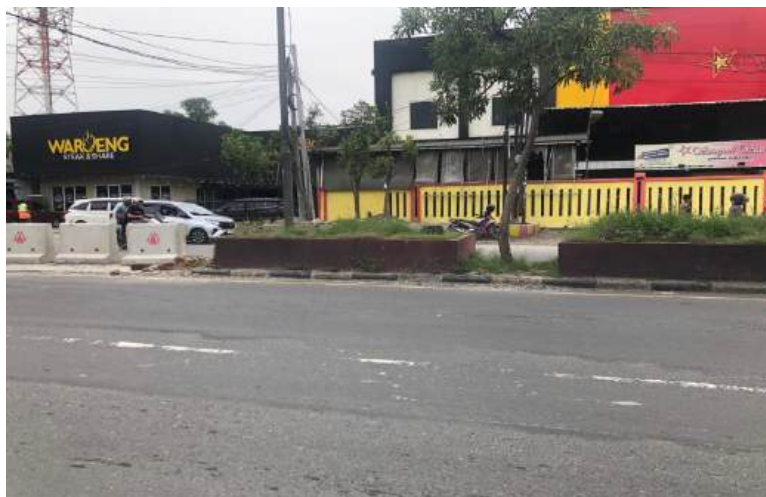
Gambar: Jenis Kerusakan Alur pada Jalan Asrama

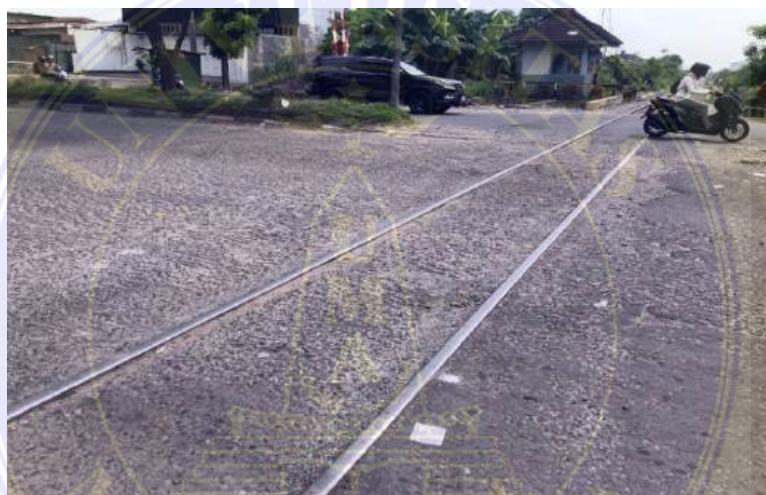
Gambar: Jenis Kerusakan Pelepasan Butiran dan Rusak Perpotongan Rel pada Jalan Asrama

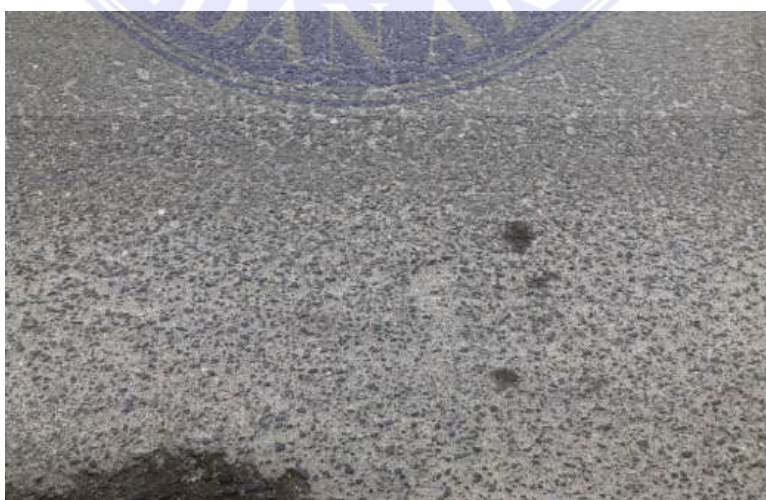
Gambar: Jenis Kerusakan Agregat Licin pada Jalan Asrama

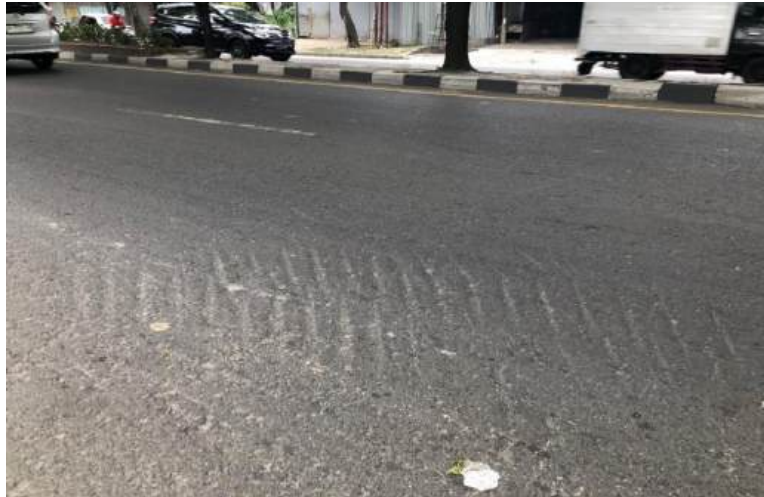
Gambar: Jenis Kerusakan Kegemukan pada Jalan Asrama

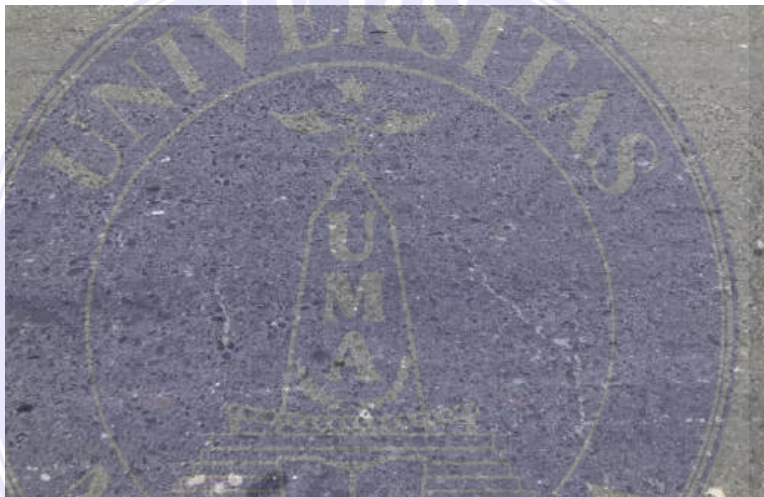
Gambar: Jenis Kerusakan Retak Memanjang/ Melintang pada Jalan Asrama

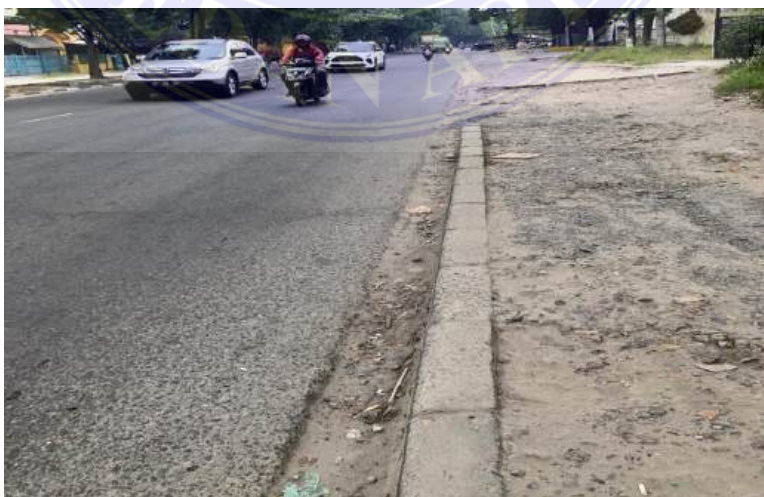
Gambar: Jenis Kerusakan Pinggiran Jalan Turun pada Jalan Asrama
