**EVALUASI TINGKAT KERUSAKAN JALAN DENGAN  
METODE *PAVEMENT CONDITION INDEX* (PCI) STUDI  
KASUS RUAS JALAN SP. KAYU BESAR – KUALANAMU**

**SKRIPSI**

**HELDA AYU WULANSARI  
218110078**

**PROGRAM STUDI TEKNIK SIPIL  
FAKULTAS TEKNIK  
UNIVERSITAS MEDAN AREA  
MEDAN  
2025**

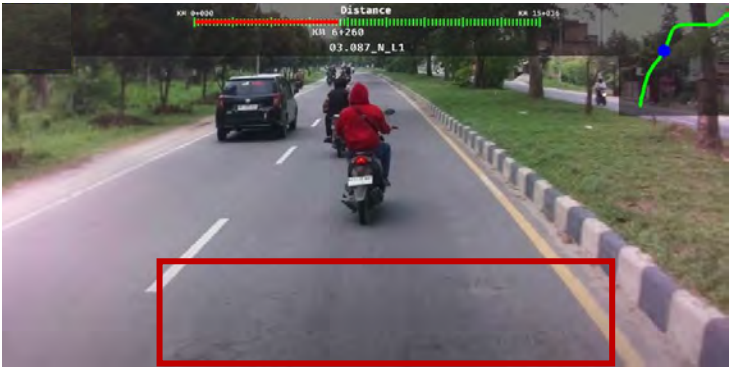
| STA | | FOTO DOKUMENTASI |
|---|---|---|
| 06+250 | 06+260 | |

| STA | | FOTO DOKUMENTASI |
|---|---|---|
| | | Kerusakan berupa retak kulit buaya ( <i>alligator cracks</i> ) dan pelepasan butir |

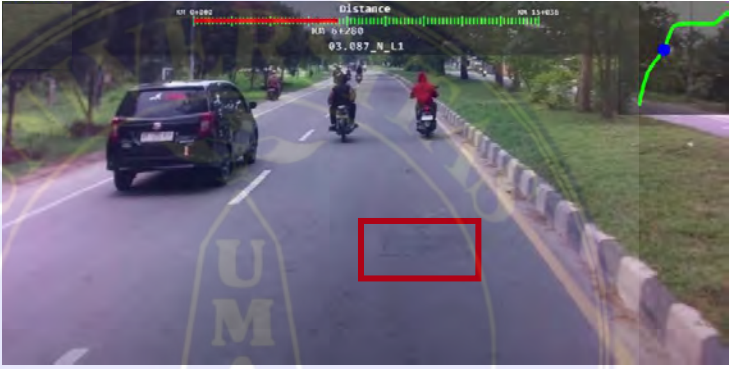
| STA | | FOTO DOKUMENTASI |
|---|---|---|
| 06+270 | 06+280 | |

| STA | | FOTO DOKUMENTASI |
|---|---|---|
| | | Kerusakan berupa tambalan |

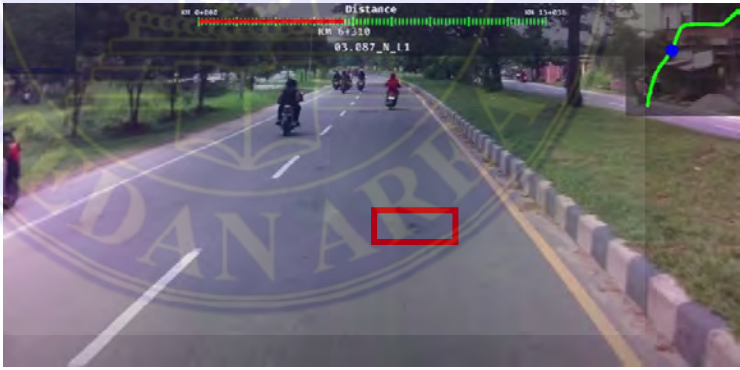
| STA | | FOTO DOKUMENTASI |
|---|---|---|
| 06+300 | 06+310 | |

| STA | | FOTO DOKUMENTASI |
|---|---|---|
| | | Kerusakan berupa lubang |

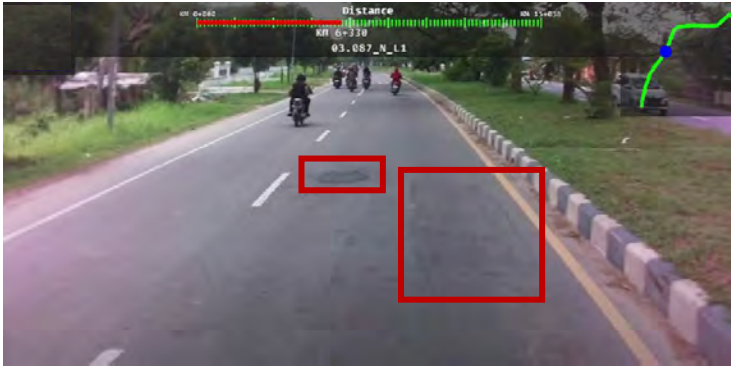
| STA | | FOTO DOKUMENTASI |
|---|---|---|
| 06+320 | 06+330 | |

| STA | | FOTO DOKUMENTASI |
|---|---|---|
| | | Kerusakan berupa tambalan |

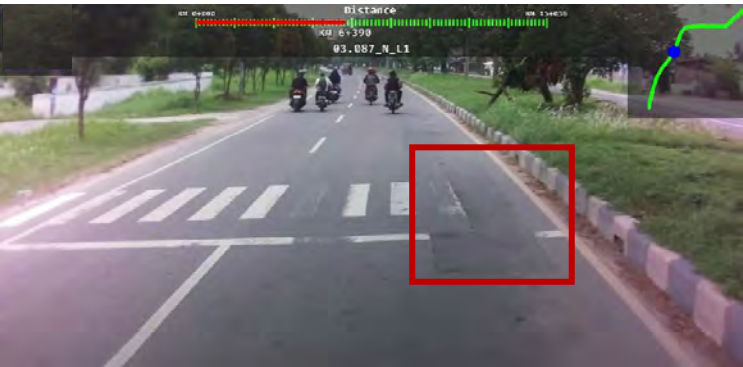
| STA | | FOTO DOKUMENTASI |
|---|---|---|
| 06+380 | 06+390 | |

| STA | | FOTO DOKUMENTASI |
|---|---|---|
| | | Kerusakan berupa tambalan |

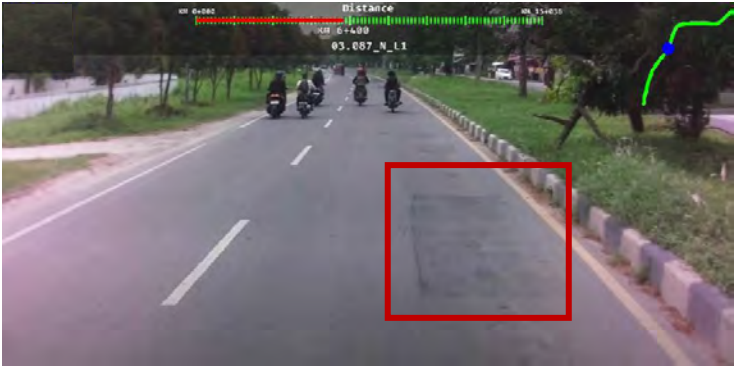
| STA | | FOTO DOKUMENTASI |
|---|---|---|
| 06+390 | 06+400 | |

| STA | | FOTO DOKUMENTASI |
|---|---|---|
| | | Kerusakan berupa tambalan |

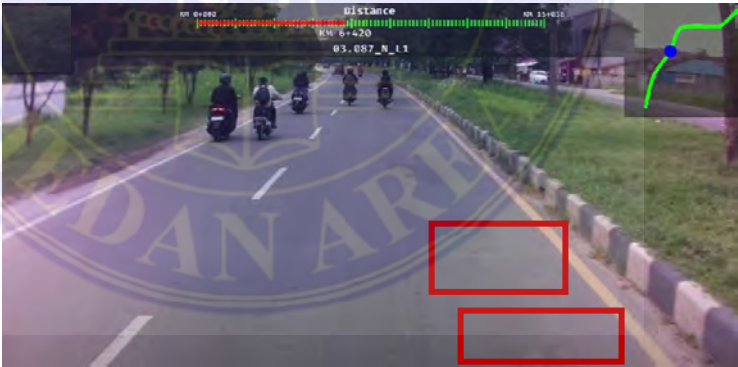
| STA | | FOTO DOKUMENTASI |
|---|---|---|
| 06+410 | 06+420 | |

| STA | | FOTO DOKUMENTASI |
|---|---|---|
| | | Kerusakan berupa retak kulit buaya |

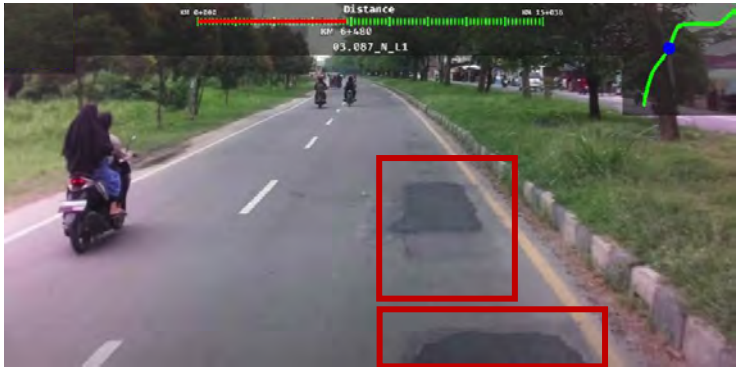
| STA | | FOTO DOKUMENTASI |
|---|---|---|
| 06+470 | 06+480 | <p>Kerusakan berupa tambalan dan retak kulit buaya</p> |

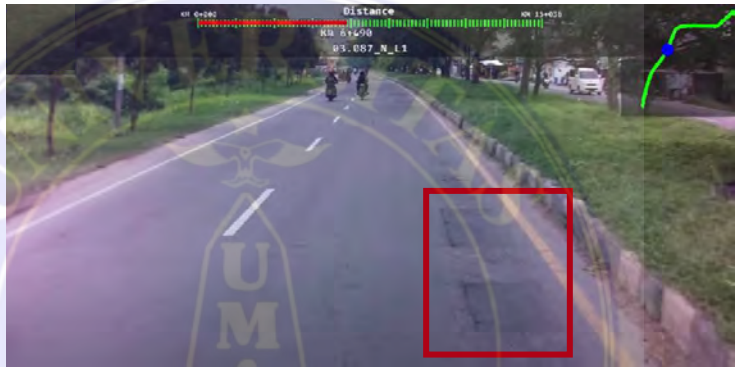
| STA | | FOTO DOKUMENTASI |
|---|---|---|
| 06+480 | 06+490 | <p>Kerusakan berupa tambalan dan retak kulit buaya</p> |

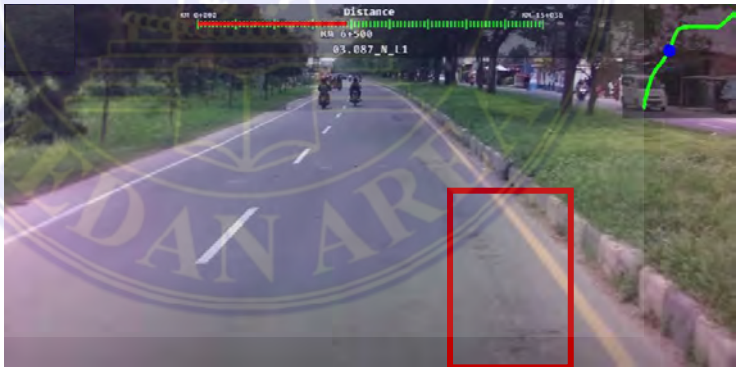
| STA | | FOTO DOKUMENTASI |
|---|---|---|
| 06+490 | 06+500 | <p>Kerusakan berupa retak kulit buaya</p> |

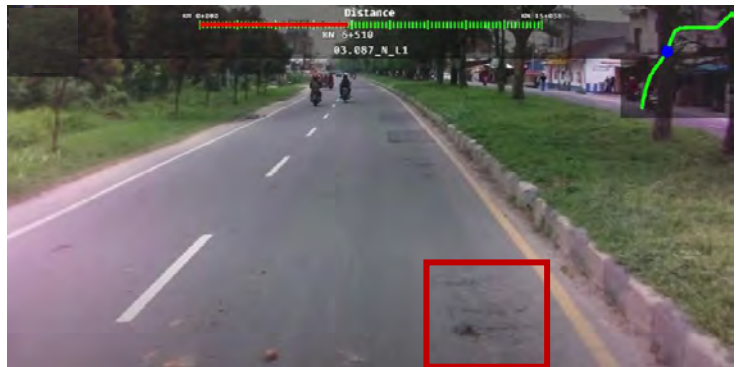
| STA | | FOTO DOKUMENTASI |
|---|---|---|
| 06+500 | 06+510 | <p>Kerusakan berupa retak kulit buaya</p> |

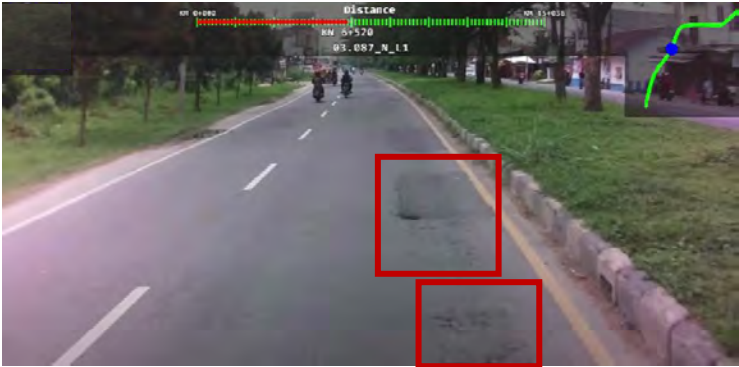
| STA | | FOTO DOKUMENTASI |
|---|---|---|
| 06+510 | 06+520 | |

| STA | | FOTO DOKUMENTASI |
|---|---|---|
| | | Kerusakan berupa retak kulit buaya dan tambalan |

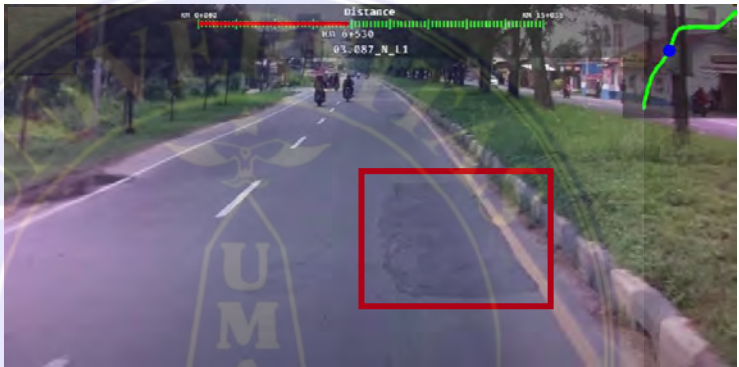
| STA | | FOTO DOKUMENTASI |
|---|---|---|
| 06+520 | 06+530 | |

| STA | | FOTO DOKUMENTASI |
|---|---|---|
| | | Kerusakan berupa tambalan |

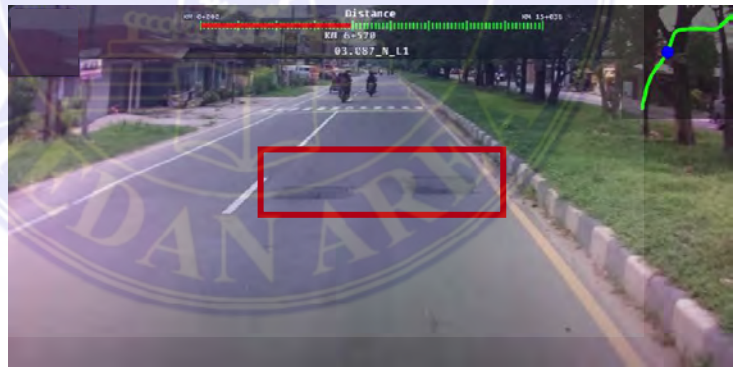
| STA | | FOTO DOKUMENTASI |
|---|---|---|
| 06+560 | 06+570 | |

| STA | | FOTO DOKUMENTASI |
|---|---|---|
| | | Kerusakan berupa tambalan |

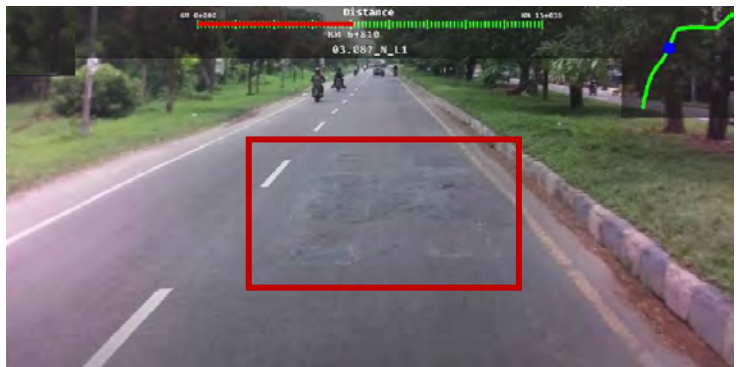
| STA | | FOTO DOKUMENTASI |
|---|---|---|
| 06+800 | 06+810 | |

| STA | | FOTO DOKUMENTASI |
|---|---|---|
| | | Kerusakan berupa tambalan |

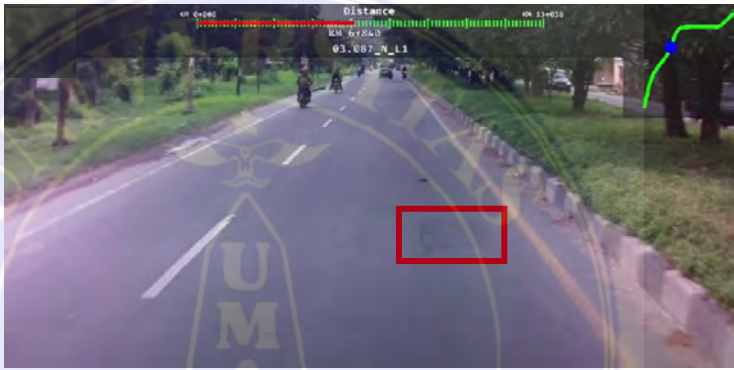
| STA | | FOTO DOKUMENTASI |
|---|---|---|
| 06+830 | 06+840 | |

| STA | | FOTO DOKUMENTASI |
|---|---|---|
| | | Kerusakan berupa tambalan |

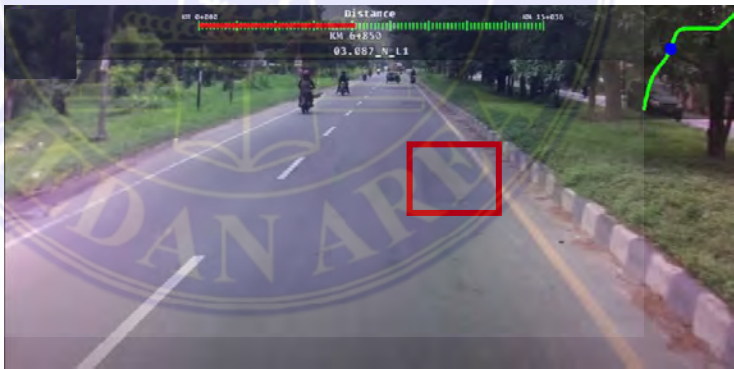
| STA | | FOTO DOKUMENTASI |
|---|---|---|
| 06+840 | 06+850 | |

| STA | | FOTO DOKUMENTASI |
|---|---|---|
| | | Kerusakan berupa tambalan |

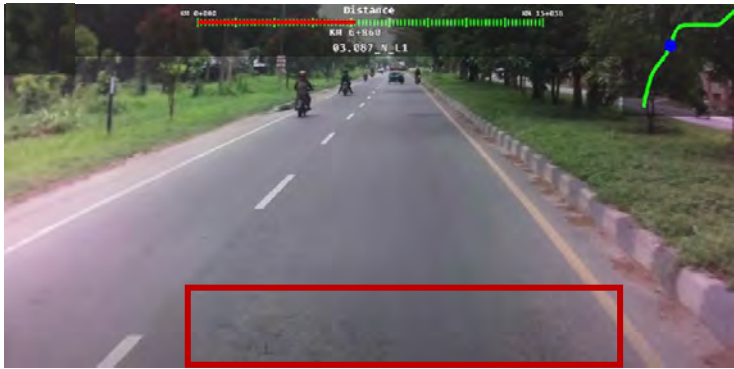
| STA | | FOTO DOKUMENTASI |
|---|---|---|
| 06+850 | 06+860 | |

| STA | | FOTO DOKUMENTASI |
|---|---|---|
| | | Kerusakan berupa retak kulit buaya |

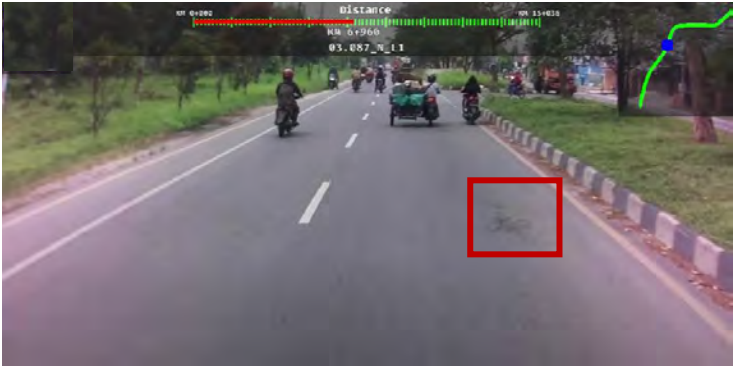
| STA | | FOTO DOKUMENTASI |
|---|---|---|
| 06+950 | 06+960 | |

| STA | | FOTO DOKUMENTASI |
|---|---|---|
| | | Kerusakan berupa retak kulit buaya |

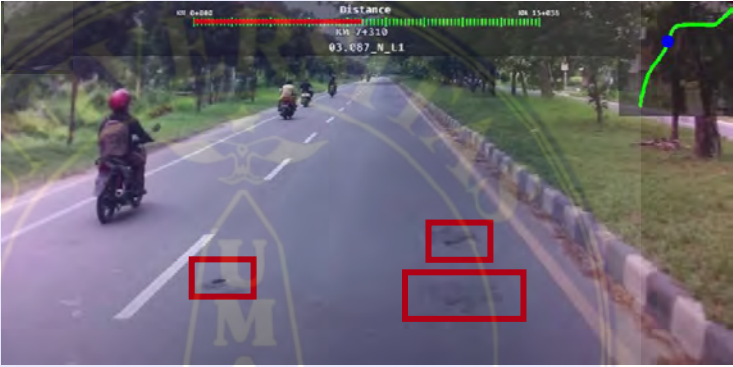
| STA | | FOTO DOKUMENTASI |
|---|---|---|
| 07+300 | 07+310 | |

| STA | | FOTO DOKUMENTASI |
|---|---|---|
| | | Kerusakan berupa tambalan dan lubang |

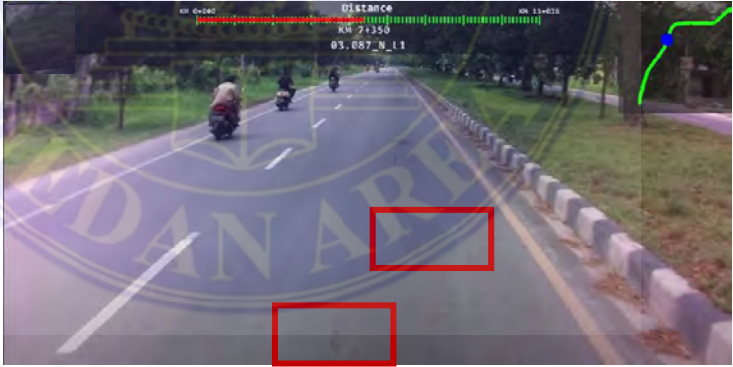
| STA | | FOTO DOKUMENTASI |
|---|---|---|
| 07+340 | 07+350 | |

| STA | | FOTO DOKUMENTASI |
|---|---|---|
| | | Kerusakan berupa retak kulit buaya dan tambalan |

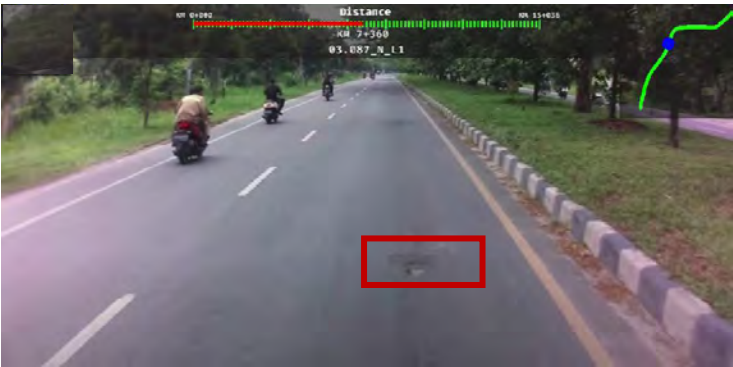
| STA | | FOTO DOKUMENTASI |
|---|---|---|
| 07+350 | 07+360 | |

| STA | | FOTO DOKUMENTASI |
|---|---|---|
| | | Kerusakan berupa retak kulit buaya |

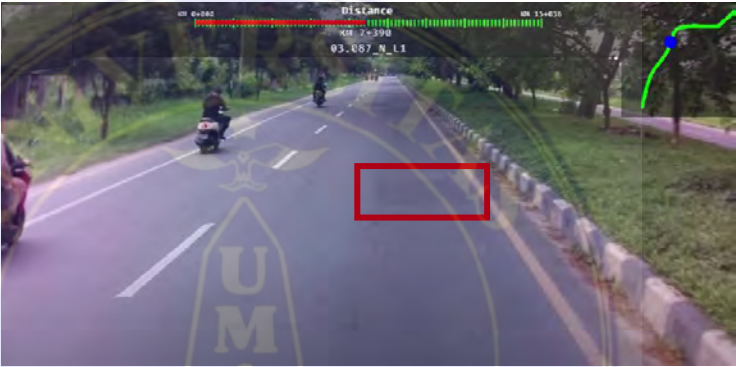
| STA | | FOTO DOKUMENTASI |
|---|---|---|
| 07+380 | 07+390 | |

| STA | | FOTO DOKUMENTASI |
|---|---|---|
| | | Kerusakan berupa tambalan |

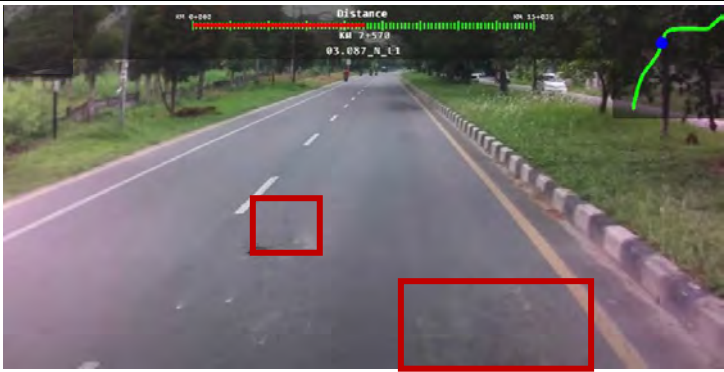
| STA | | FOTO DOKUMENTASI |
|---|---|---|
| 07+560 | 07+570 | |

| STA | | FOTO DOKUMENTASI |
|---|---|---|
| | | Kerusakan berupa retak kulit buaya |

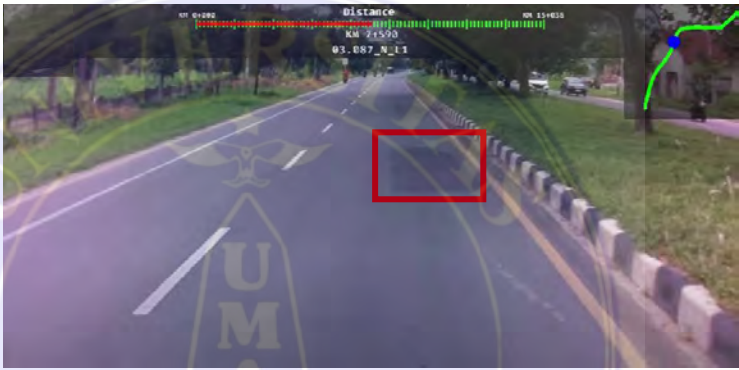
| STA | | FOTO DOKUMENTASI |
|---|---|---|
| 07+580 | 07+590 | |

| STA | | FOTO DOKUMENTASI |
|---|---|---|
| | | Kerusakan berupa tambalan |

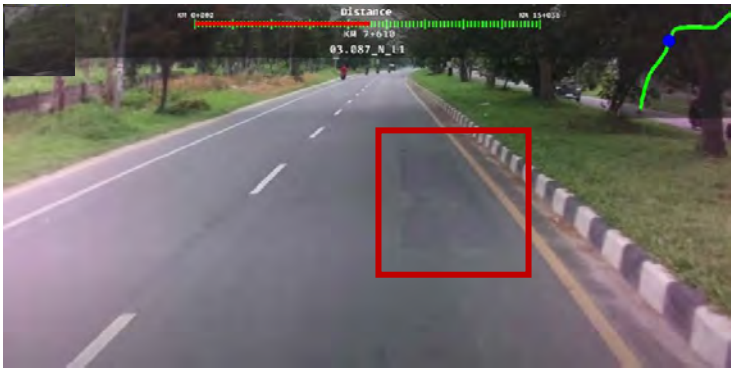
| STA | | FOTO DOKUMENTASI |
|---|---|---|
| 07+600 | 07+610 | |

| STA | | FOTO DOKUMENTASI |
|---|---|---|
| | | Kerusakan berupa tambalan |

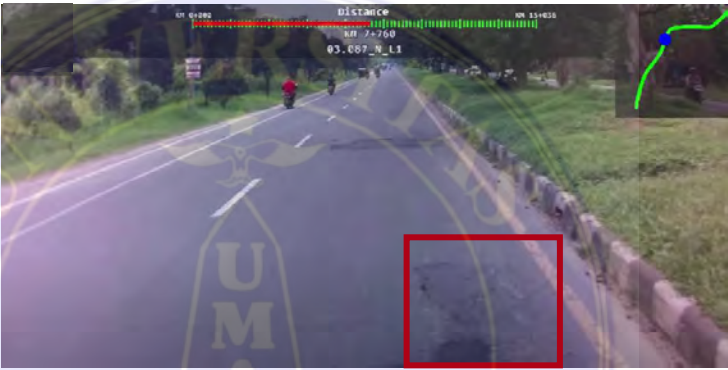
| STA | | FOTO DOKUMENTASI |
|---|---|---|
| 07+750 | 07+760 | |

| STA | | FOTO DOKUMENTASI |
|---|---|---|
| | | Kerusakan berupa lubang, tambalan dan retak kulit buaya |

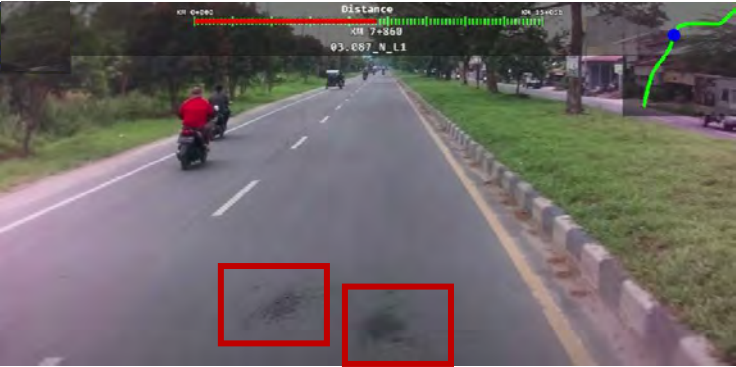
| STA | | FOTO DOKUMENTASI |
|---|---|---|
| 07+850 | 07+860 | |

| STA | | FOTO DOKUMENTASI |
|---|---|---|
| | | Kerusakan berupa retak kulit buaya |

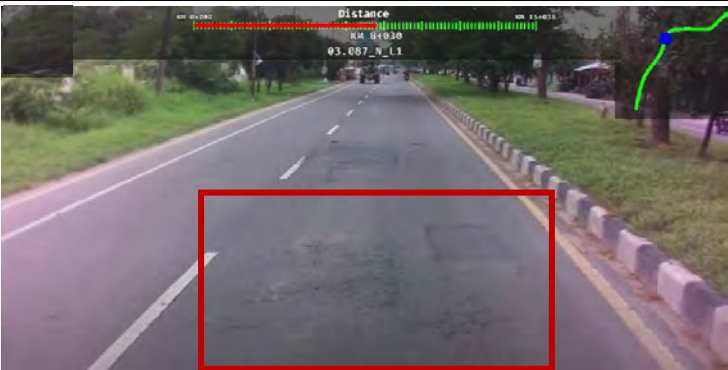
| STA | | FOTO DOKUMENTASI |
|---|---|---|
| 08+020 | 08+030 | |

| STA | | FOTO DOKUMENTASI |
|---|---|---|
| | | Kerusakan berupa retak kulit buaya dan tambalan |

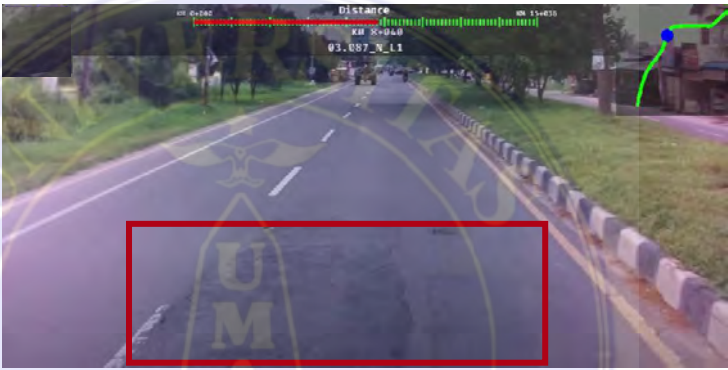
| STA | | FOTO DOKUMENTASI |
|---|---|---|
| 08+030 | 08+040 | |

| STA | | FOTO DOKUMENTASI |
|---|---|---|
| | | Kerusakan berupa tambalan |

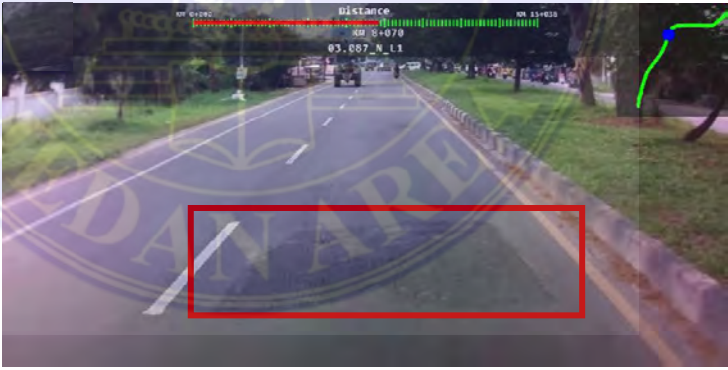
| STA | | FOTO DOKUMENTASI |
|---|---|---|
| 08+060 | 08+070 | |

| STA | | FOTO DOKUMENTASI |
|---|---|---|
| | | Kerusakan berupa tambalan |

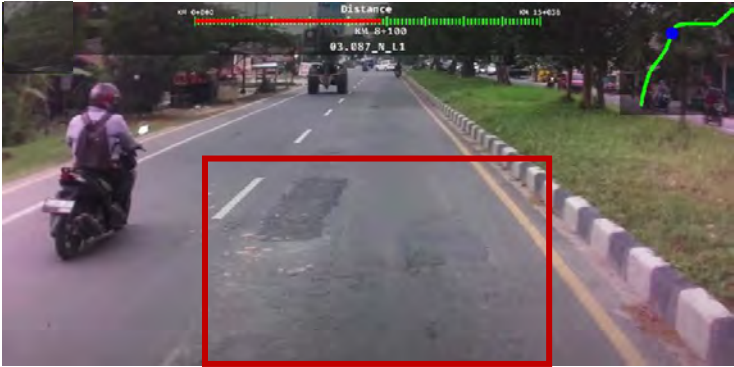
| STA | | FOTO DOKUMENTASI |
|---|---|---|
| 08+090 | 08+100 | <p>Kerusakan berupa retak kulit buaya dan tambalan</p> |

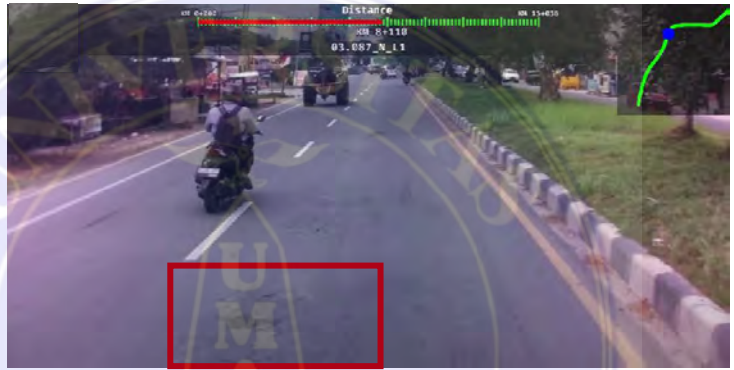
| STA | | FOTO DOKUMENTASI |
|---|---|---|
| 08+100 | 08+110 | <p>Kerusakan berupa retak kulit buaya</p> |

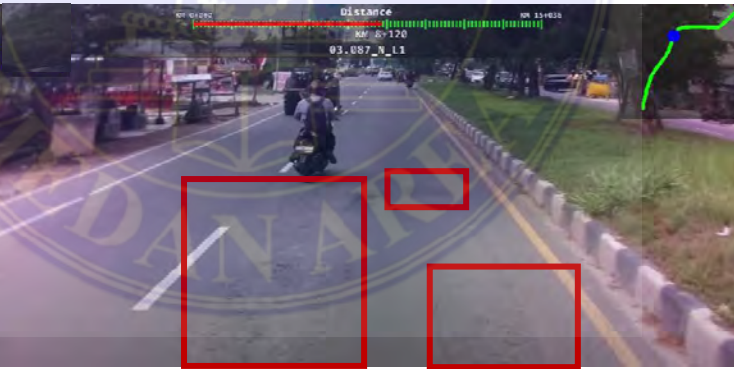
| STA | | FOTO DOKUMENTASI |
|---|---|---|
| 08+110 | 08+120 | <p>Kerusakan berupa retak kulit buaya dan tambalan</p> |

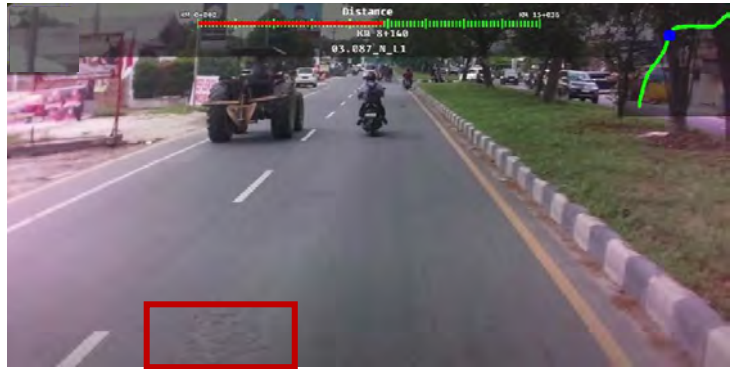
| STA | | FOTO DOKUMENTASI |
|---|---|---|
| 08+130 | 08+140 | <p>Kerusakan berupa retak kulit buaya</p> |

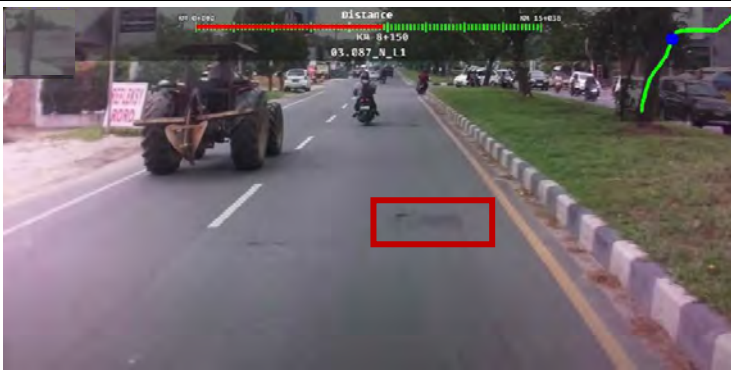
| STA | | FOTO DOKUMENTASI |
|---|---|---|
| 08+140 | 08+150 | |

| STA | | FOTO DOKUMENTASI |
|---|---|---|
| | | Kerusakan berupa tambalan |

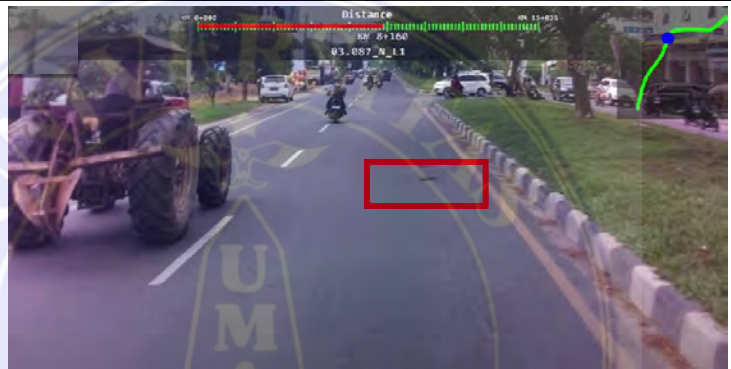
| STA | | FOTO DOKUMENTASI |
|---|---|---|
| 08+150 | 08+160 | |

| STA | | FOTO DOKUMENTASI |
|---|---|---|
| | | Kerusakan berupa lubang |

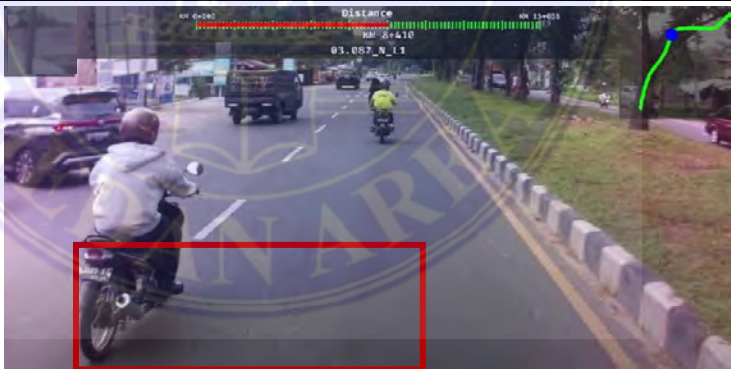
| STA | | FOTO DOKUMENTASI |
|---|---|---|
| 08+400 | 08+410 | |

| STA | | FOTO DOKUMENTASI |
|---|---|---|
| | | Kerusakan berupa pelepasan butir |

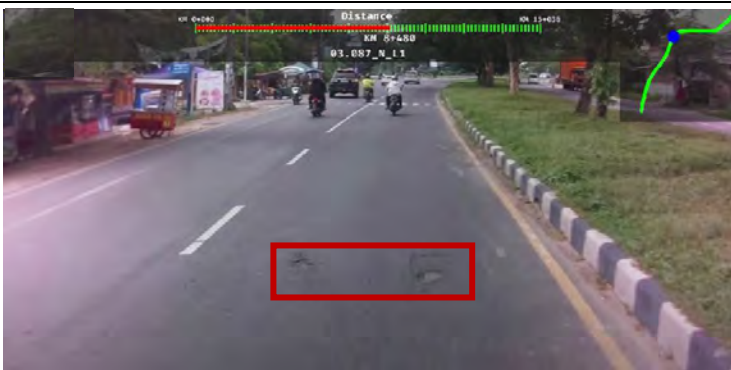
| STA | | FOTO DOKUMENTASI |
|---|---|---|
| 08+470 | 08+480 | |

| STA | | FOTO DOKUMENTASI |
|---|---|---|
| | | Kerusakan pada ruas jalan berupa lubang |

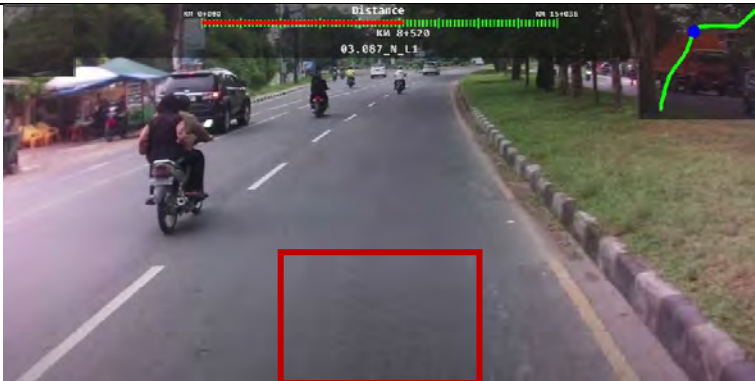
| STA | | FOTO DOKUMENTASI |
|---|---|---|
| 08+510 | 08+520 | <p>Kerusakan pada ruas jalan berupa pelepasan butir</p> |

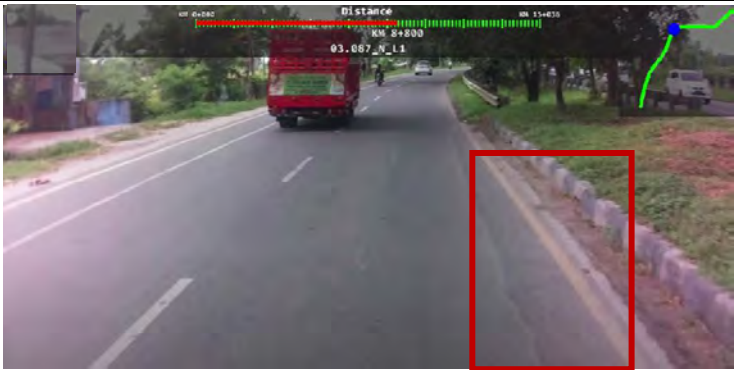
| STA | | FOTO DOKUMENTASI |
|---|---|---|
| 08+790 | 08+800 | <p>Kerusakan pada ruas jalan berupa tambalan</p> |

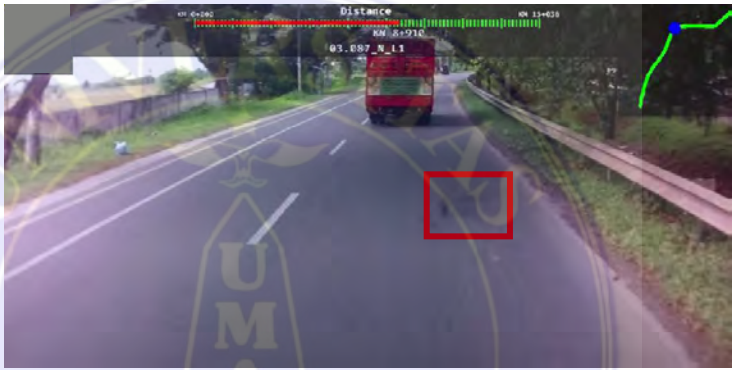
| STA | | FOTO DOKUMENTASI |
|---|---|---|
| 08+900 | 08+910 | <p>Kerusakan pada ruas jalan berupa tambalan</p> |

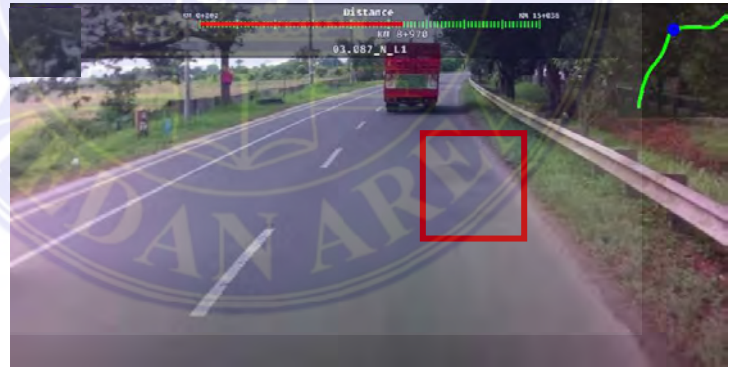
| STA | | FOTO DOKUMENTASI |
|---|---|---|
| 08+960 | 08+970 | <p>Kerusakan pada ruas jalan berupa tambalan</p> |

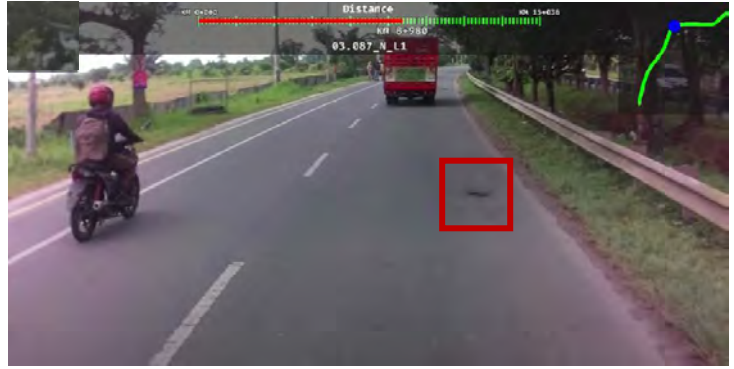
| STA | | FOTO DOKUMENTASI |
|---|---|---|
| 08+970 | 08+980 | <p>Kerusakan pada ruas jalan berupa lubang</p> |
