**EVALUASI KERUSAKAN LAPIS PERKERASAN LENTUR  
PADA JALAN PANGLIMA DENAI, KECAMATAN MEDAN  
AMPLAS MENGGUNAKAN METODE *PAVEMENT  
CONDITION INDEX (PCI)* DAN METODE BINA MARGA**

**SKRIPSI**

**JEREMIA FERNANDO PURBA  
218110013**

**PROGRAM STUDI TEKNIK SIPIL  
FAKULTAS TEKNIK  
UNIVERSITAS MEDAN AREA  
MEDAN  
2025**

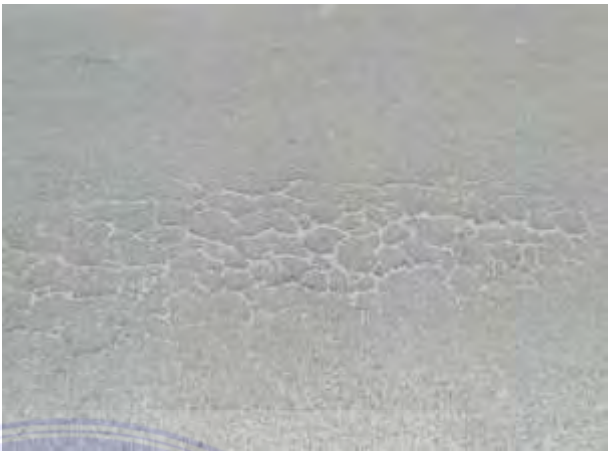
| No | Jenis Kerusakan | Gambaran |
|---|---|---|
| 1 | Retak Kulit Buaya | |

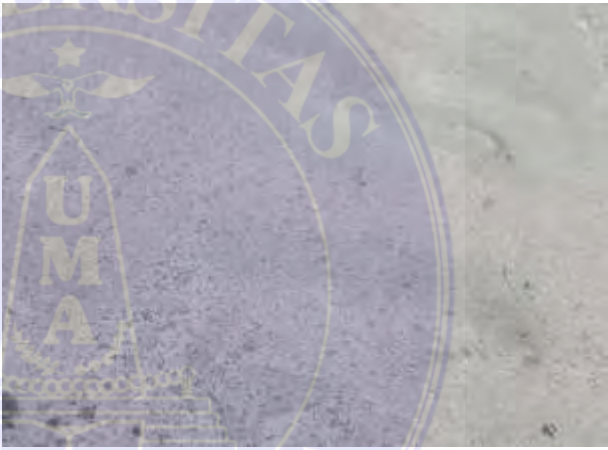
| No | Jenis Kerusakan | Gambaran |
|---|---|---|
| 2 | Kegemukan | |

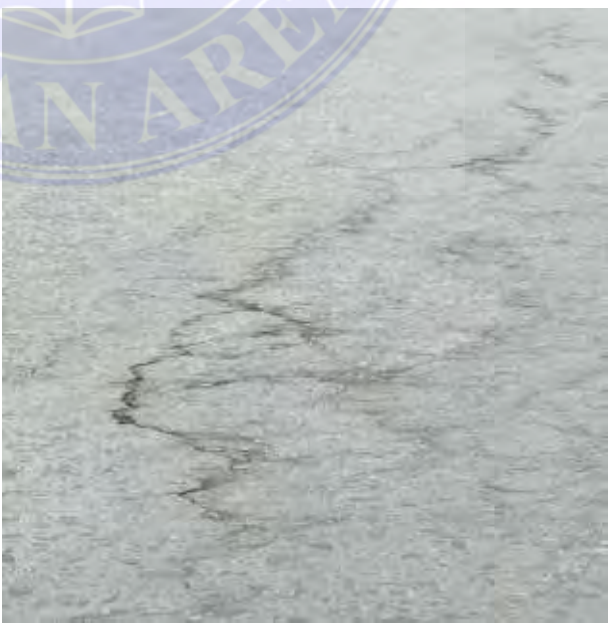
| No | Jenis Kerusakan | Gambaran |
|---|---|---|
| 3 | Retak Blok | |

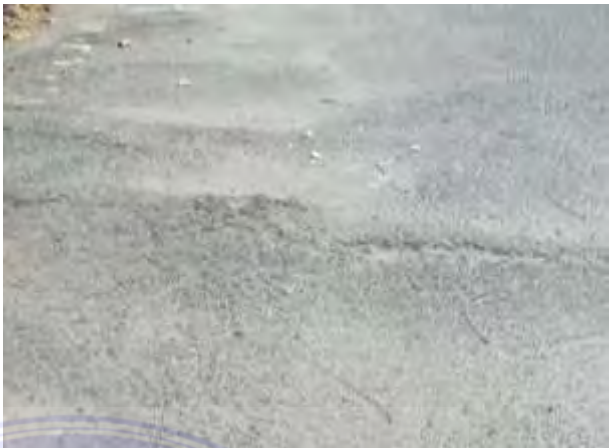
| No | Jenis Kerusakan | Gambaran |
|---|---|---|
| 4 | Cekungan | |

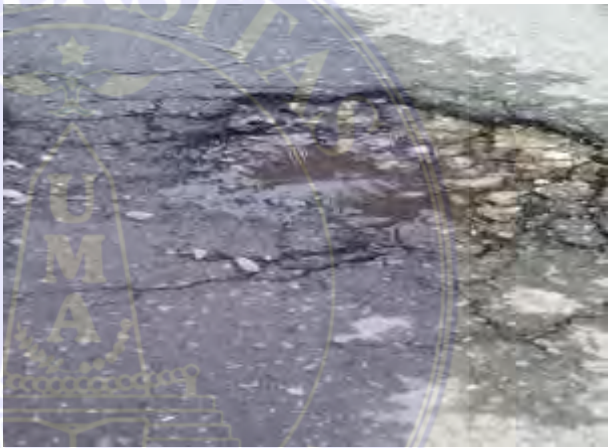
| No | Jenis Kerusakan | Gambaran |
|---|---|---|
| 5 | Amblas | |

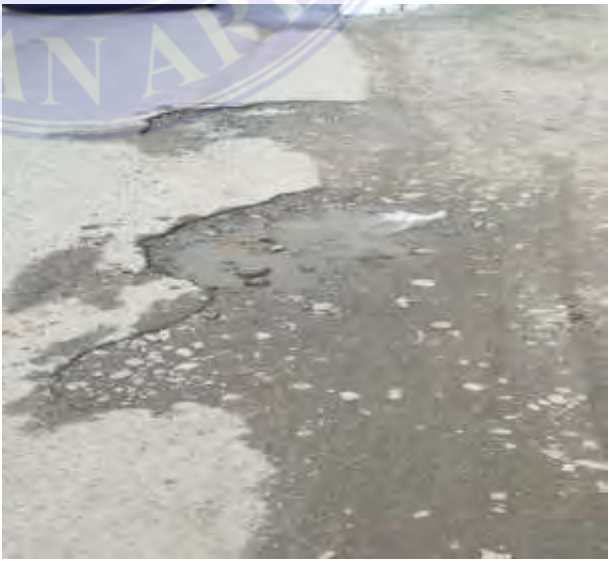
| No | Jenis Kerusakan | Gambaran |
|---|---|---|
| 6 | Retak Pinggir | |

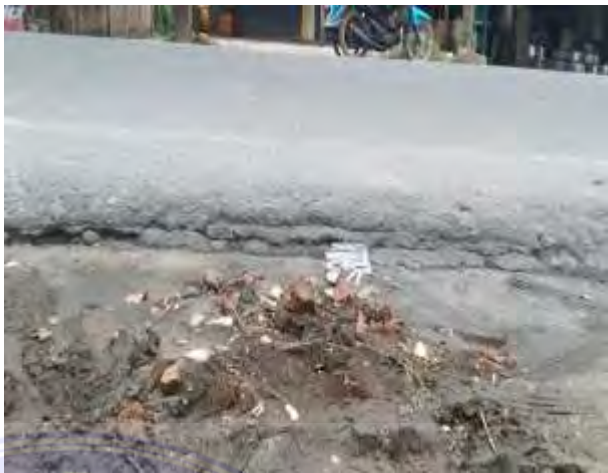
| No | Jenis Kerusakan | Gambaran |
|---|---|---|
| 7 | Pinggiran Jalan Turun | |

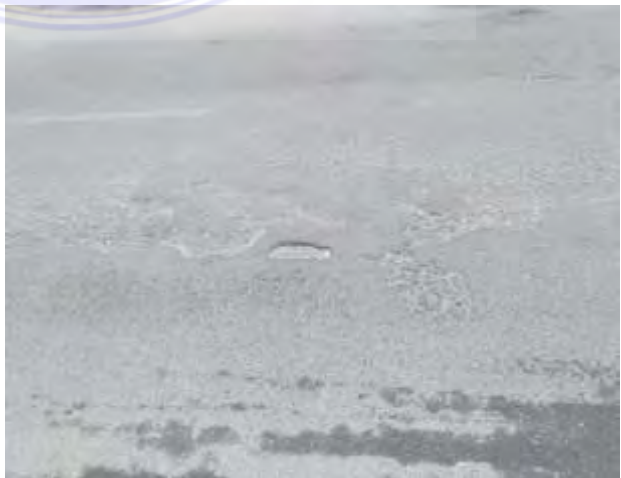
| No | Jenis Kerusakan | Gambaran |
|---|---|---|
| 9 | Tambalan dan Galian Utilitas | |

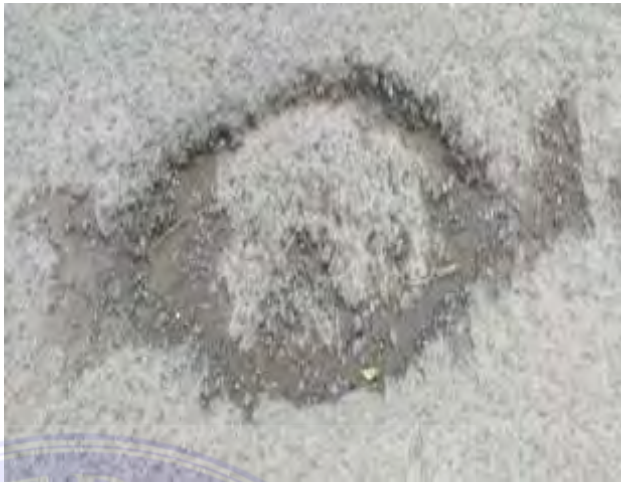
| No | Jenis Kerusakan | Gambaran |
|---|---|---|
| 10 | Lubang | |

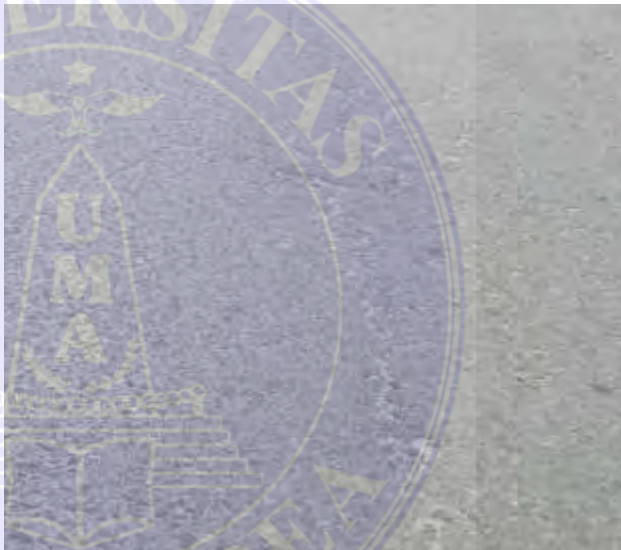
| No | Jenis Kerusakan | Gambaran |
|---|---|---|
| 11 | Patah Slip | |

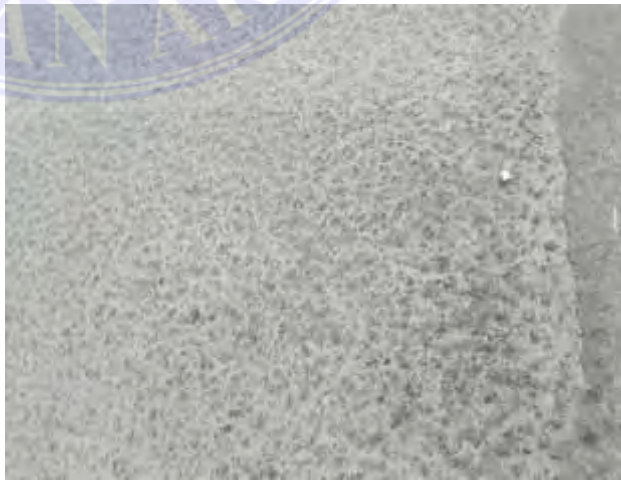
| No | Jenis Kerusakan | Gambaran |
|---|---|---|
| 12 | Pelepasan Butiran | |
