ANALISA MEKANIK PENYEBAB KEGAGALAN *CONCENTRATOR BOWL LOCK RING* PADA ALAT *CENTRIFUGE* DI PPK KEBUN MAMBANG MUDA

This research is an investigation into the cause of the failure on the part of the Bowl Concentrator Centrifuge tool. Centrifuge is latex and water separator in the rubber processing plant (PPK). The centrifuge type is LRH 410 that just operates approximately 247 hours of work with working volume 410 liters / hour. The failure happened on the centrifuge no. 8, which is characterized by the loss of lock ring on the concentrator bowl after working for 15 minutes. The research objections are (1) determine the tensile strength of the material, (2) hardness of materials, and (3) the composition of the materials for the failure lock ring that is compared to the standard lock ring (good). The research included visiting sites to the scene to collect initial data failures and send samples to the Central Laboratory of Impact and Fracture Materials Research Center, USU. Tensile testing is done using the metric system E8M-99 ASTM standards. Hardness test using The Brinell hardness test method. Analysis of the microstructure on the lock ring (specimen) aims to determine the microst

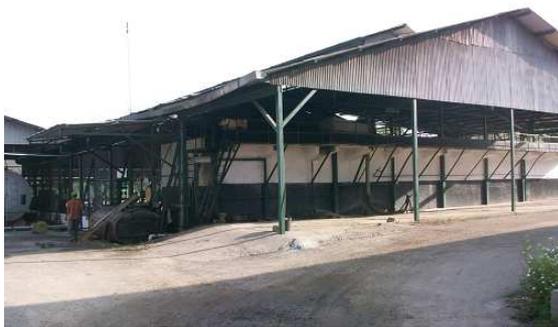
Gambar 2. Lokasi alat centrifuge

Pada lokasi seperti diperlihatkan pada gambar 2 terdapat 12 unit alat *centrifuge* yang masing-masing berfungsi untuk mengeluarkan kandungan air dari dalam lateks. Jenis alat centrifuge yang dipergunakan ialah jenis LRH 410 yang baru beroperasi sekitar 247 jam kerja. Pada kondisi terpasang, jumlah lateks yang masuk ke dalam *centrifugal bowl* adalah 410 liter/jam, akan tetapi realisasi yang

dilakukan sehari-hari adalah 380 liter/jam. Cara kerja alat ini ialah dengan melakukan gerakan memutar terhadap sumbunya dengan kecepatan putar berkisar 6000 s.d. 7000 rpm. Pada putaran tersebut pemisahan lateks dan air dapat terjadi dengan baik.

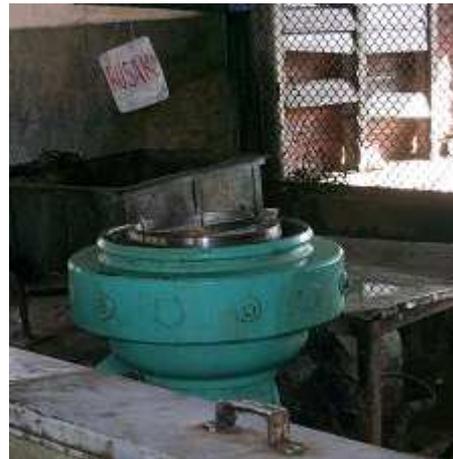
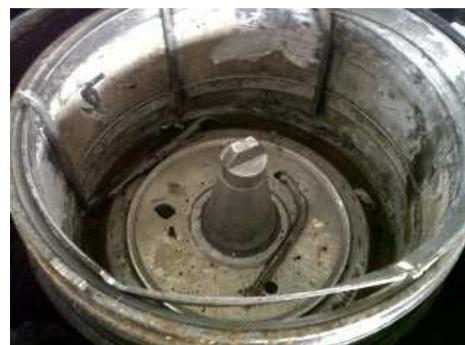
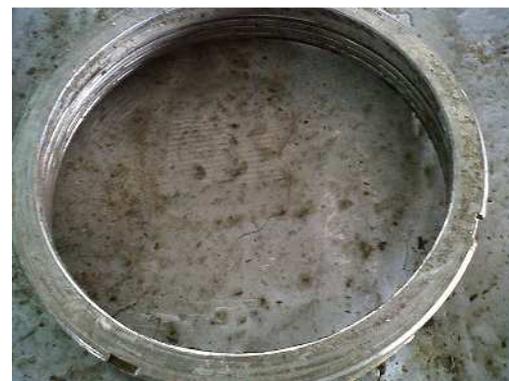
Alat centrifuge no. 8 mengalami kerusakan yang ditandai dengan lepasnya *lock ring* pada *concentrator bowl* alat tersebut setelah bekerja selama 15 menit. Bentuk kegagalan yang dialami diperlihatkan pada gambar 3.

Gambar 3. Keadaan centrifuge yang mengalami kegagalan: (a) alat centrifuge, (b) bagian-bagian yang mengalami kegagalan, dan (c) lock ring

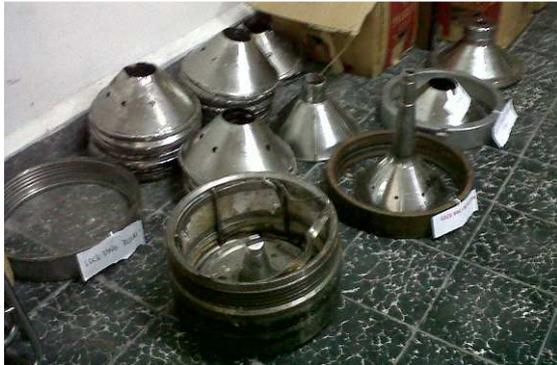
Sumatera Utara, untuk dilakukan pengujian. Komponen-komponen yang dibawa ke Laboratorium tersebut diperlihatkan pada gambar 4 dan tabel 1.

Gambar 4. Komponen-komponen centrifuge yang mengalami kerusakan.

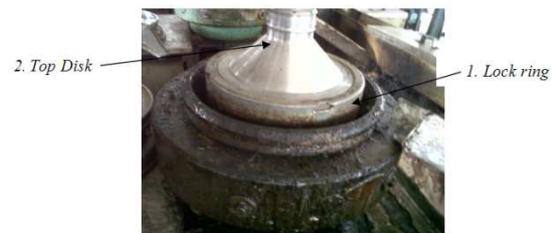
Lock ring berfungsi untuk mengunci *bowl body concentrator* dan *top disk*, menggunakan sambungan ulir. Lock ring dikunci dengan cara diputar berlawanan dengan arah jarum jam. Kondisi ini diperlihatkan pada gambar 5.

Gambar 5. Posisi lock ring dan top disk.

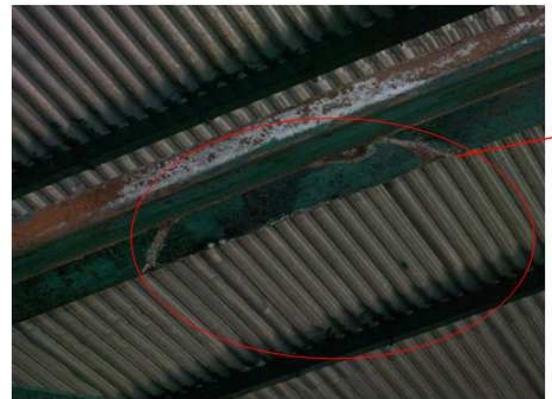
Saat kejadian, *lock ring* terlepas dari *bowl body concentrator*, dan terlempar ke atas mengenai struktur penyangga dari atap pabrik (gambar 6). Hasil inspeksi visual pada ulir *lock ring* dan *bowl body concentrator* menunjukkan bahwa terjadi perubahan bentuk dari kedua ulir tersebut (gambar 7). Perubahan bentuk itu diperkirakan mengakibatkan

Gambar 6. Pola benturan akibat lepasnya *lock ring*.

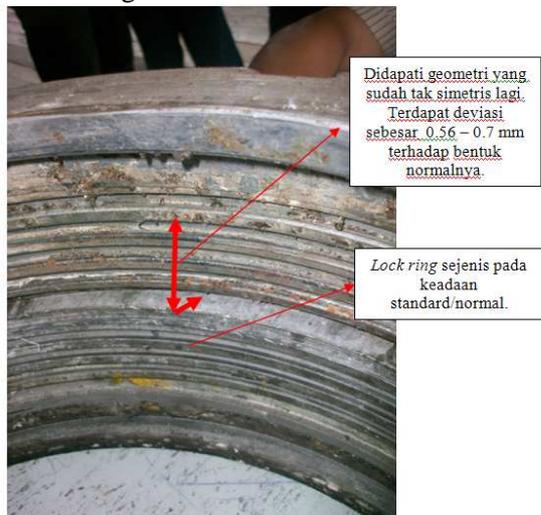
kelonggaran pada sambungan sehingga terjadi konsentrasi tegangan pada dasar ulir (*fillet*).

Gambar 7. Deformasi pada ulir lock ring.

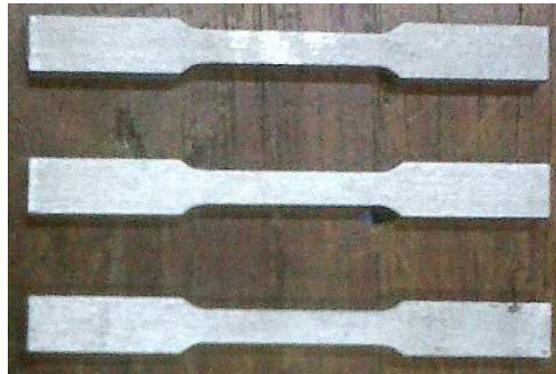
Bahan untuk pengujian tarik diambil langsung dari bagian *lock ring* yang berasal dari PPK Kebun Mambang Muda, dan dipotong sesuai standar yang diperlukan untuk proses pengujian. Terdapat 2 (dua) *lock ring* yang telah diambil spesimennya yaitu *lock ring* gagal sebagai spesimen 1 dan *lock ring* pambanding (berfungsi) sebagai spesimen 2. Setiap *lock ring* mempunyai 3 (tiga) spesimen seperti ditunjukkan pada gambar 8 s.d. 10.

Gambar 10. Bentuk spesimen uji tarik dari bahan lock ring.

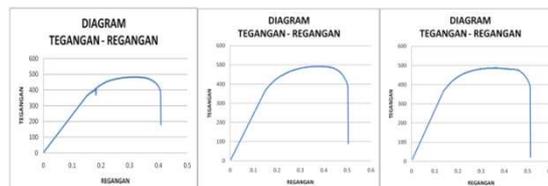
Pengujian tarik dilakukan menggunakan mesin uji Tarnotest UPH 100kN (Germany) terhadap material lock ring. Sampel uji diambil sebanyak tiga buah dan hasilnya seperti ditabulasikan pada Tabel 2 dan 3. Adapun diagram Tegangan-Regangan masing-masing jenis spesimen diperlihatkan pada Gambar 11 dan 12.

Gambar 11. Grafik tegangan vs regangan hasil pengujian tarik lock ring yang mengalami kegagalan

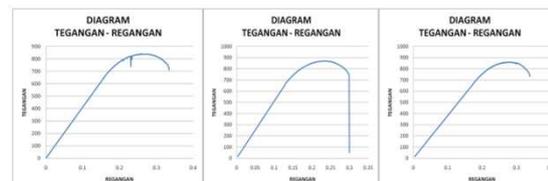
Gambar 12. Grafik tegangan vs regangan hasil pengujian tarik lock ring pembeding.

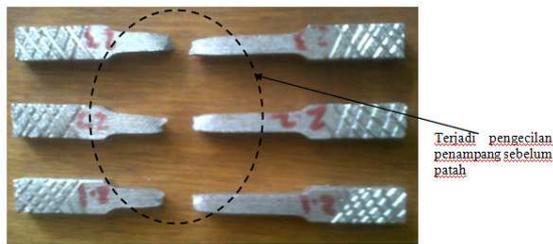
Bentuk patahan spesimen uji tarik memperlihatkan bentuk patahan yang ulet, dimana permukaan patahan terlihat tidak rata.

Gambar 13. Bentuk kepatahan hasil pengujian tarik lock ring yang mengalami kegagalan.

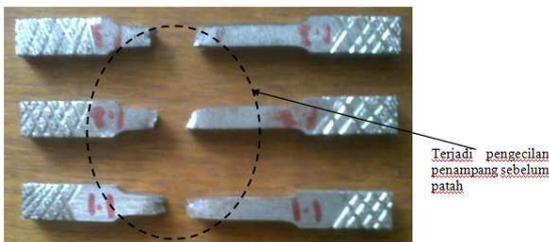
Gambar 14. Bentuk kepatahan hasil pengujian tarik lock ring pembanding

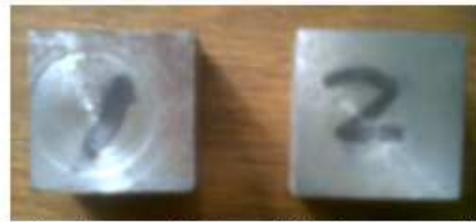
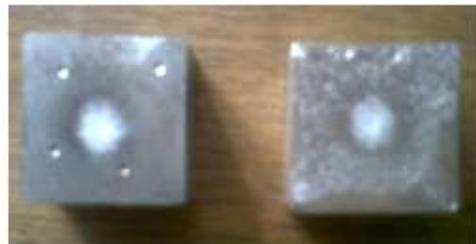
Uji kekerasan untuk spesimen ini menggunakan uji kekerasan Brinell, sehingga menghasilkan data nilai kekerasan (BHN). Spesimen diambil langsung dari bagian lock ring dan dipotong sesuai standar yang diperlukan untuk proses pengujian. Terdapat 2 (dua) lock ring yang telah diambil spesimennya yaitu lock ring gagal sebagai spesimen 1 dan lock ring pembanding (berfungsi) sebagai spesimen 2. Ukuran Spesimen adalah 20 mm x 20 mm x 1 cm (panjang x lebar x tebal). Bentuk spesimen sebelum dan setelah pengujian seperti ditunjuk pada Gambar 15.

(a) Spesimen sebelum dilakukan pengujian

(b) Spesimen setelah dilakukan pengujian

Gambar 15. Spesimen uji kekerasan Brinell.

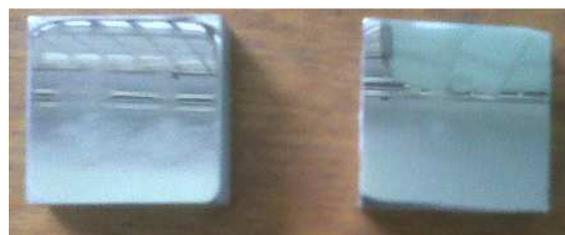
Analisa mikrostruktur pada lock ring (spesimen) ini bertujuan untuk mengetahui struktur mikro dari spesimen. Penampang spesimen dihaluskan dengan kertas amplas dari nomor 200, 400, 600, 800 dan 1000 secara berturut-turut dengan bantuan mesin polishing table unit dan kemudian dipoles. Langkah ini bertujuan untuk mengkilapkan permukaan spesimen agar selama pengamatan dapat diperoleh pantulan sinar yang baik. Selain itu, selama langkah pemolesan ini diharapkan bahwa partikel abrasive dari kertas amplas sebelumnya dapat hilang. Pemolesan yang dilakukan dengan bantuan mesin polishing table unit dengan autosol sebagai bahan poles. Hasil dari persiapan bahan spesimen seperti ditunjukkan pada Gambar 16.

Gambar 16. Spesimen uji mikrostruktur.

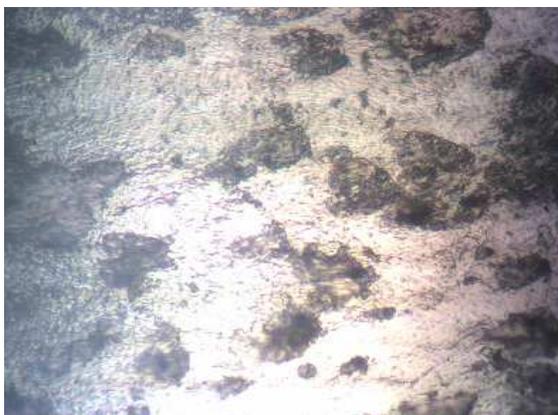
Gambar 17. Foto mikro lock ring yang mengalami kegagalan dengan perbesaran 800 kali.

Dari hasil pengujian, untuk kedua spesimen lock ring, foto mikro dapat dilihat pada Gambar 17 dan 18. Terlihat dengan jelas bahwa lock ring yang mengalami kegagalan mempunyai kandungan karbon sedikit pada

permukaannya. Hal ini mengindikasikan bahwa material lock ring yang gagal ini mempunyai nilai kekerasan dan kekuatan fatik yang rendah jika dibandingkan dengan material lock ring pembanding (bagus).

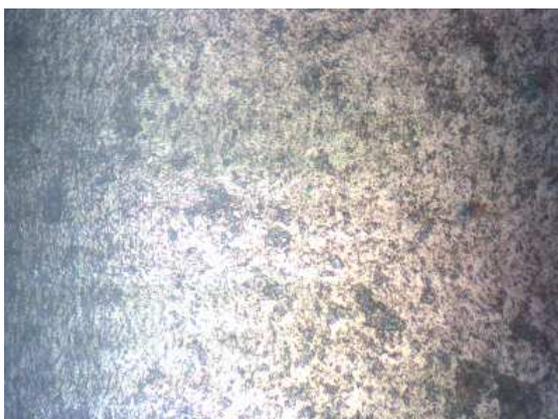
Gambar 18. Foto mikro lock ring standar (bagus).
