ANALISIS PERBAIKAN STRUKTUR JALAN PROVINSI RANTAU PRAPAT- AEK NABARA

Diajukan Untuk Syarat Memenuhi Syarat Dalam
Ujian Sidang Sarjana Teknik Sipil Strata Satu
Universitas Medan Area

**PROGRAM STUDI TEKNIK SIPIL
FAKULTAS TEKNIK
UNIVERSITAS MEDAN AREA
2022**

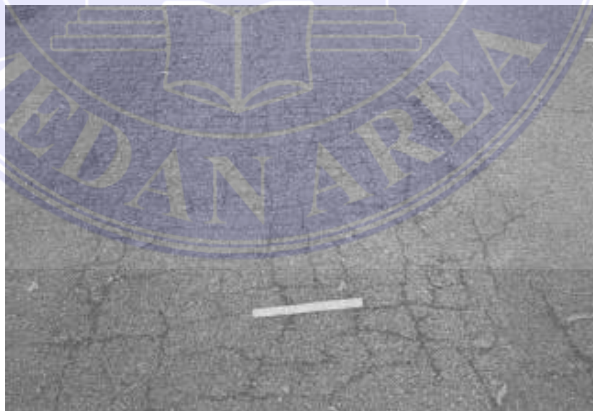
Gambar 2.1 Retak Kulit Buaya

1. Retak Kulit Buaya (*Alligator Cracks*)

Retak kulit buaya (*alligator cracks*), lebar celah lebih besar atau sama dengan 3 mm, membentuk serangkaian kotak-kotak kecil yang menyerupai

kulit buaya atau kawat untuk kandang ayam. Istilah lain dari retak kulit buaya adalah chickenwire cracks, crocodile cracks, polygonal cracks, dan crazing. Retak ini mungkin disebabkan oleh repetisi beban lalu lintas yang melampaui beban yang dapat dipikul oleh lapisan permukaan tersebut.

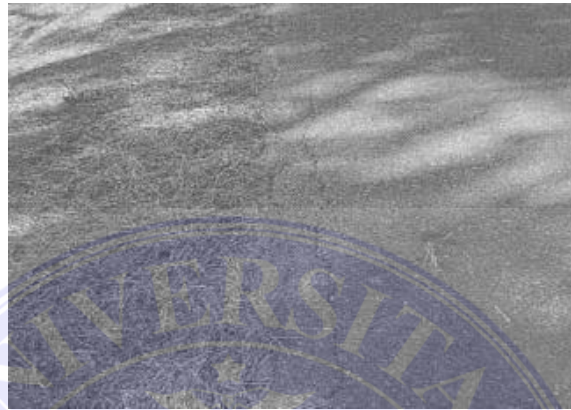
Gambar 2.3 Retak Tepi

Retak tepi (*edge cracks*) adalah retak garis dimana terjadi pada sisi tepi perkerasan/ dekat bahu dan berbentuk memanjang dengan atau tanpa cabang yang mengarah ke bahu. Retak ini dapat terdiri atas beberapa celah yang saling sejajar.

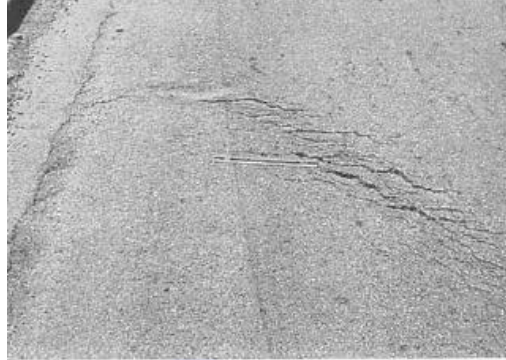
Gambar 2.4 Retak Selip

Retak selip (*slippage cracks*) adalah retak yang berbentuk melengkung seperti bulan sabit. Retak tercipta oleh roda kendaraan yang melakukan pengereman dan berbelok yang menyebabkan deformasi pada permukaan perkerasan jalan. Kemungkinan terjadinya *slippage cracks* antara lain:

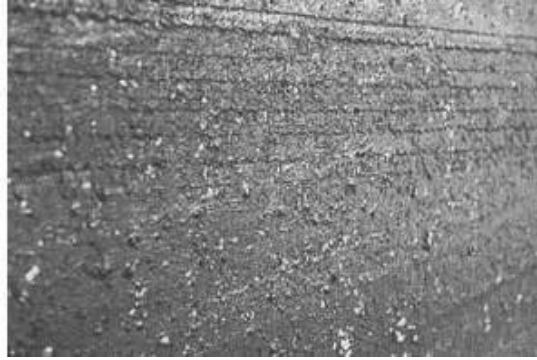
Gambar 2.6 Kegemukan

Kegemukan (*Bleeding*) adalah lapisan selimut bitumen pada perkerasan jalan yang menciptakan permukaan seperti kaca mengkilap, yang biasanya dapat menjadi sangat lengket pada temperatur tinggi dan akan terjadi jejak roda. Kemungkinan penyebab terjadinya *bleeding* antara lain:

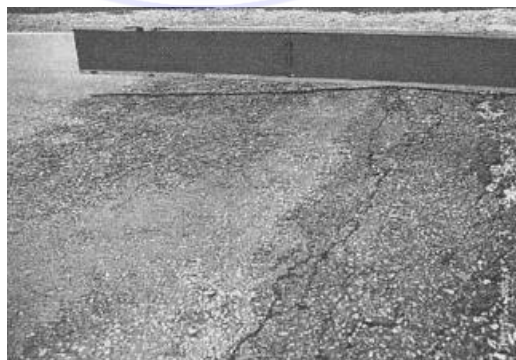
Gambar 2.7 Tonjolan dan Lengkungan

Kemungkinan penyebab terjadinya *bump and sags* antara lain:

- a. Infiltrasi dan penumpukan material dalam retakan yang diikuti dengan pengaruh beban lalu lintas.

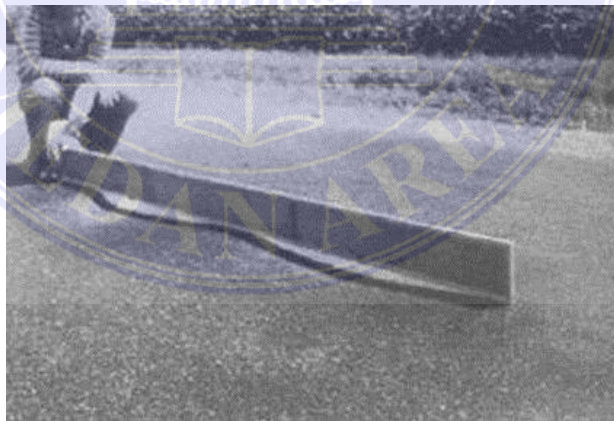
Gambar 2.8 Keriting

- Stabilitas lapis permukaan yang rendah,
- Penggunaan material yang tidak tepat,
- Lalu lintas dibuka sebelum perkerasan mantap (untuk perkerasan yang menggunakan aspal cair.

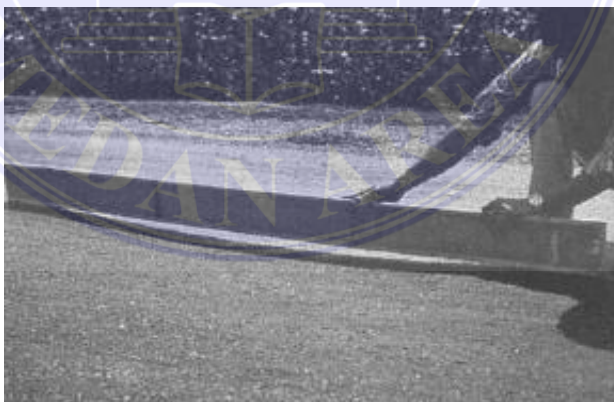
Gambar 2.9 Amblas

- a. Menimbulkan kerusakan menyeluruh atau setempat pada perkerasan jalan dan akan mengganggu kenyamanan berkendara,
- b. Genangan air yang terjebak akan merusak perkerasan sehingga terjadi retak yang akan berujung pada lubang.

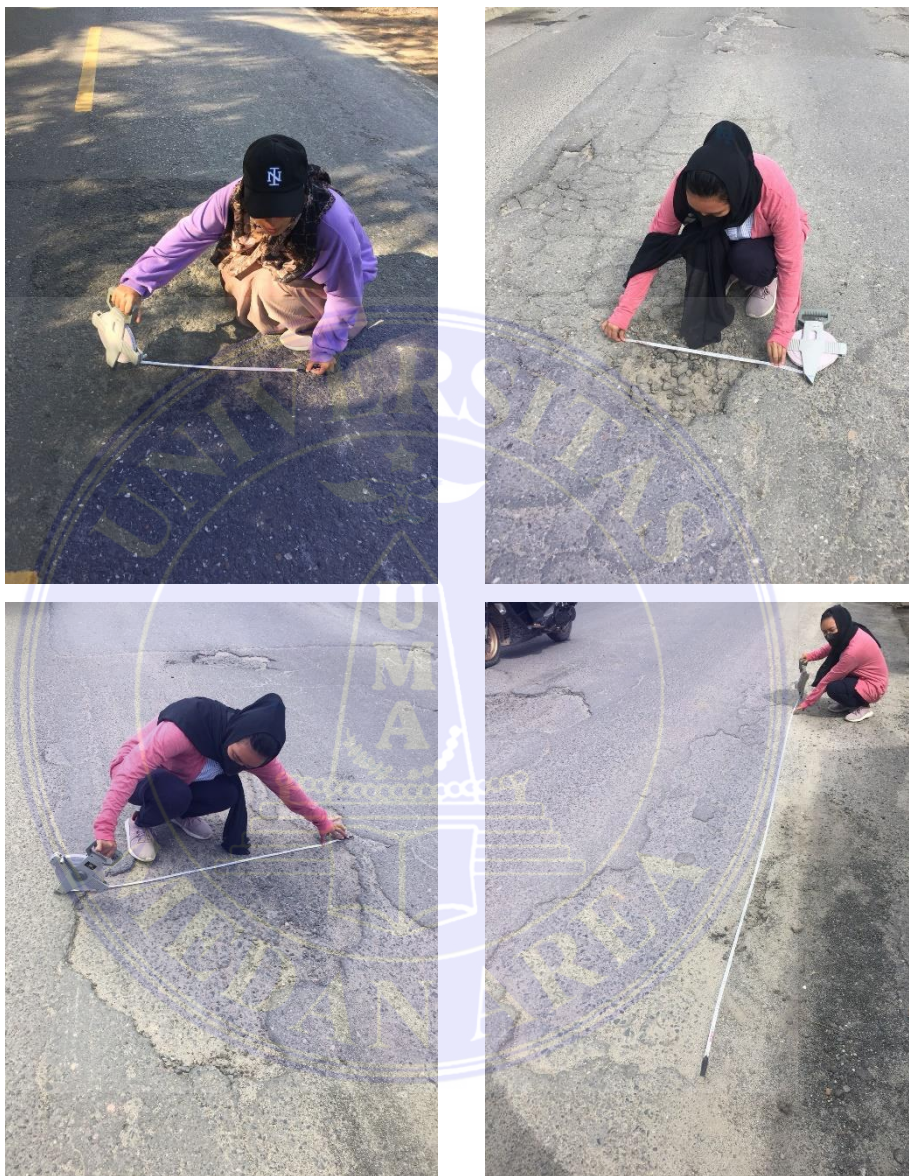
A. Pengukuran kerusakan secara manual

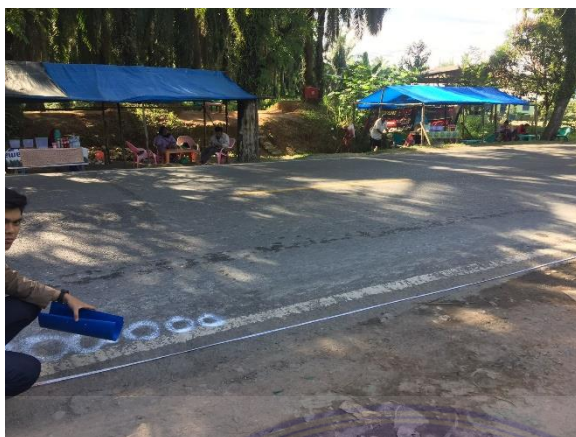
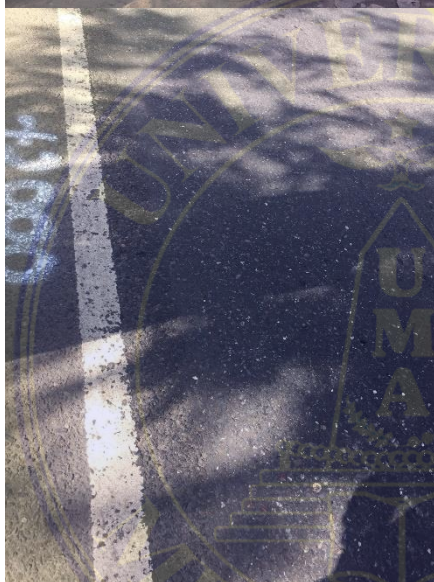
Pemberian tanda pada setiap segmen

Pengukuran jarak per 50 m
