**PENGARUH BEBAN KENDARAAN TERHADAP TINGKAT
KERUSAKAN JALAN PADA PERKERASAN RIGID JALAN
MANGAAN VIII PASAR III KECAMATAN MEDAN DELI**

SKRIPSI

**PROGRAM STUDI TEKNIK SIPIL
FAKULTAS TEKNIK
UNIVERSITAS MEDAN AREA
MEDAN
2023**

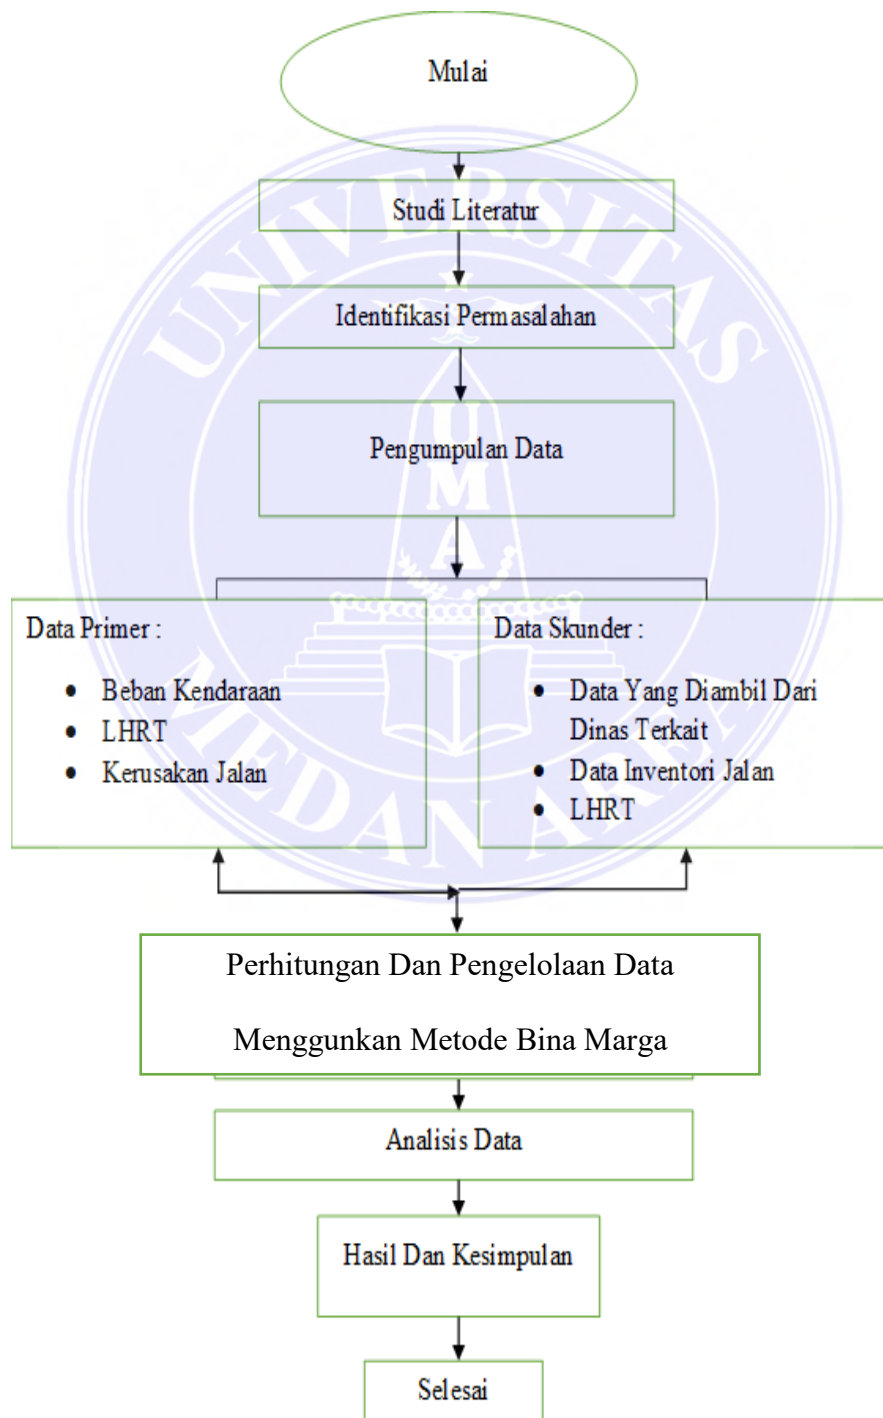
Secara keseluruhan proses kegiatan penyusunan skripsi ini dapat digambarkan seperti bagan berikut.

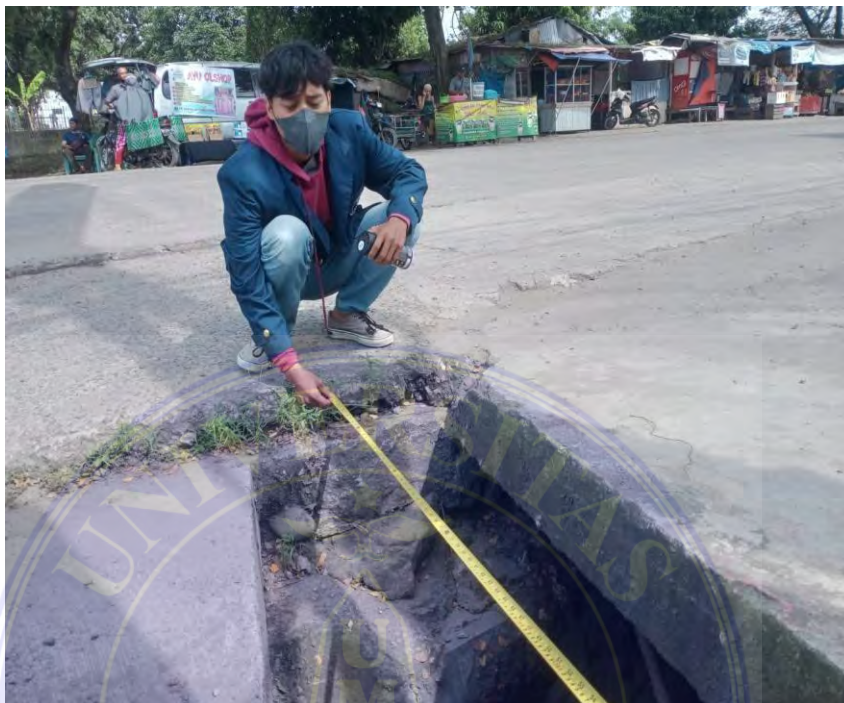
Pengukuran Drainase

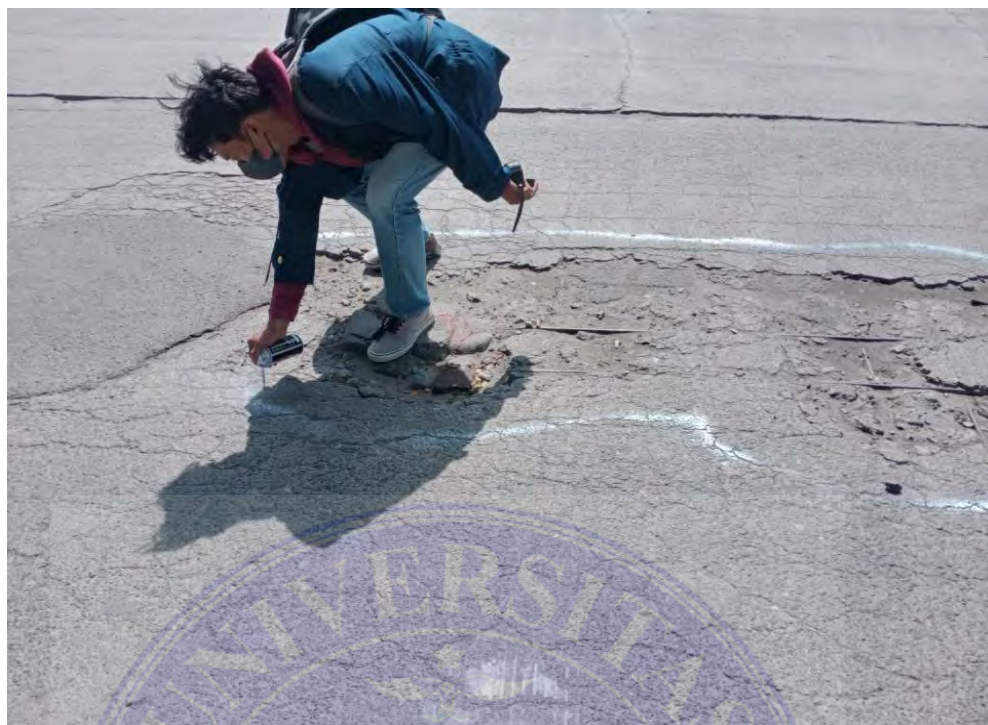
Kerusakan Jalan Pada Jalan Mangan VIII Pasar.III

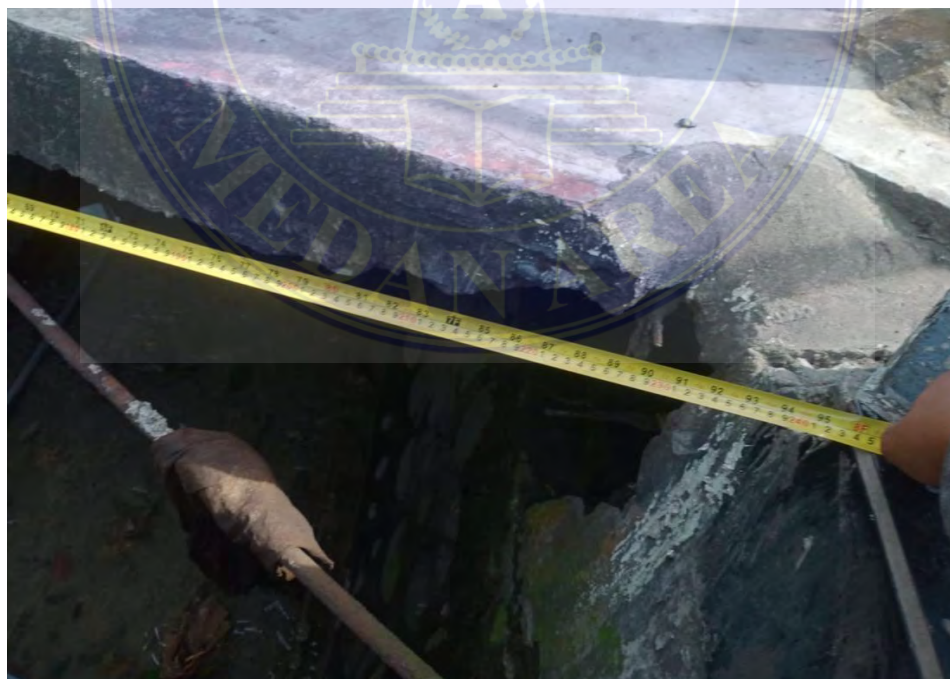
Mengukur Lebar Drainase

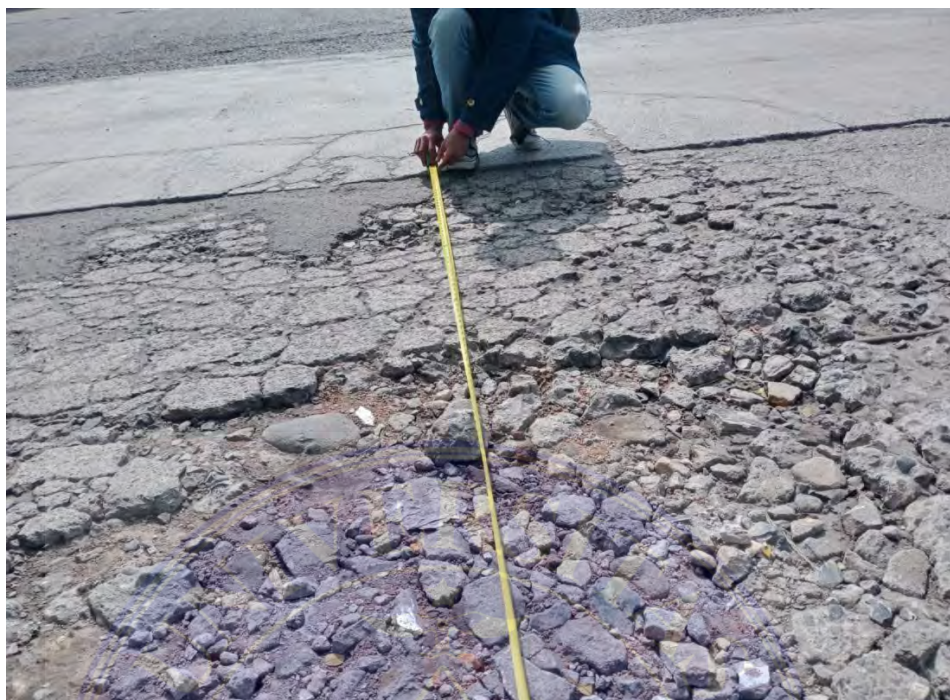
Foto Kerusakan di Jalan Mangan VIII Pasar III
