**EVALUASI KERUSAKAN LAPIS PERKERASAN JALAN  
LENTUR MENGGUNAKAN METODE *PAVEMENT  
CONDITION INDEX* (PCI)**

**SKRIPSI**

**UNIVERSITAS MEDAN AREA**

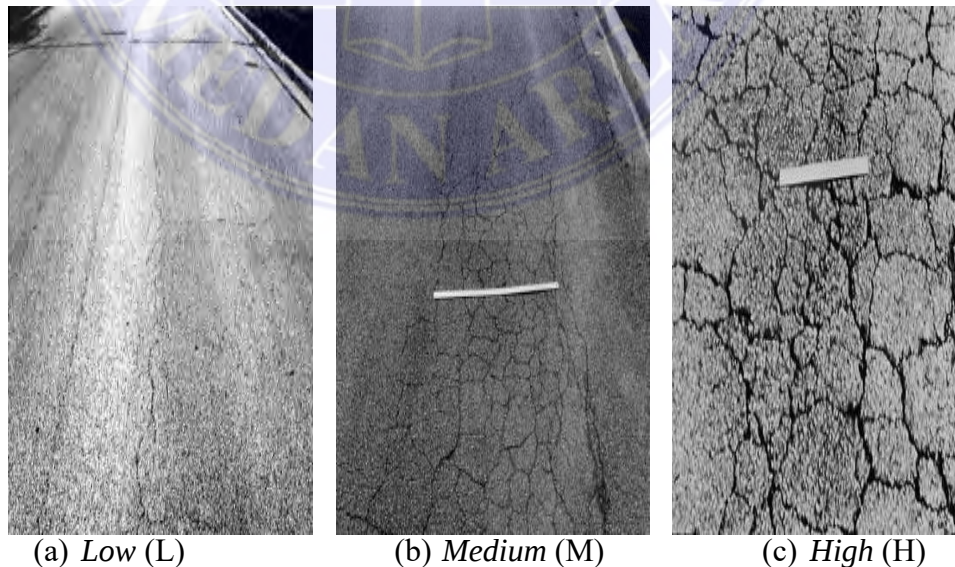
Retak kulit buaya adalah retak yang berbentuk sebuah jaringan dari bidang bersegi banyak (*polygon*) kecil-kecil menyerupai kulit buaya, dengan lebar celah lebih besar atau sama dengan 3 mm. Retak ini disebabkan oleh kelelahan akibat beban lalu lintas yang berulang-ulang.

Gambar 1. Retak kulit buaya (*Alligator Cracking*) (ASTM International, 2018)

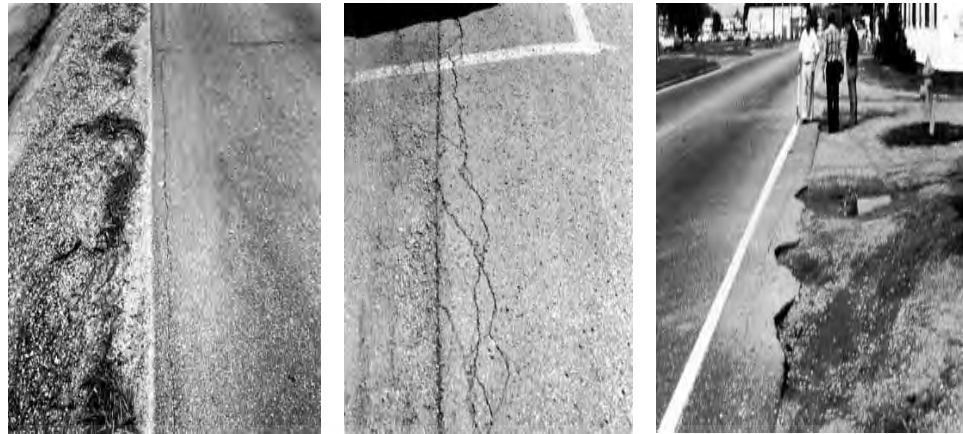
Retak pinggir adalah retak yang sejajar dengan jalur lalu lintas dan juga biasanya berukuran 1 sampai 2 kaki (0,3 – 0,6 m) dari pinggir perkerasan. Ini biasa disebabkan oleh beban lalu lintas atau cuaca yang memperlemah pondasi atas maupun pondasi bawah yang dekat dengan pinggir perkerasan.

(a) *Low (L)*                      (b) *Medium (M)*                      (c) *High (H)*  
Gambar 2 Retak pinggir (*Edge Cracking*) (ASTM International, 2018)

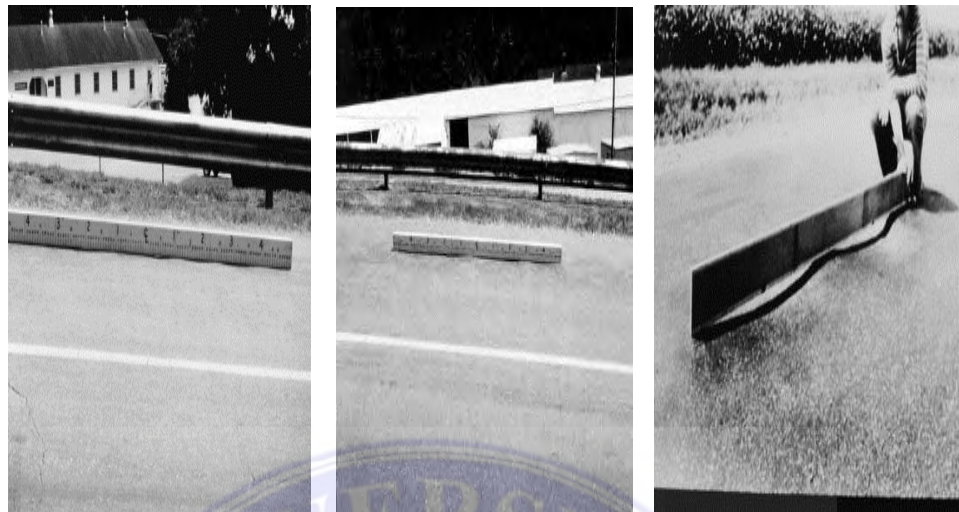
Kerusakan ini dikenal juga dengan istilah lain yaitu *Ripples*. Bentuk kerusakan ini berupa gelombang pada lapis permukaan, atau dapat dikatakan alur yang arahnya melintang jalan, dan sering disebut juga dengan *Plastic Movement*. Kerusakan ini umumnya terjadi pada tempat berhentinya kendaraan, akibat pengereman kendaraan.

Gambar 3 Keriting (*Corrugation*) (ASTM International, 2018)

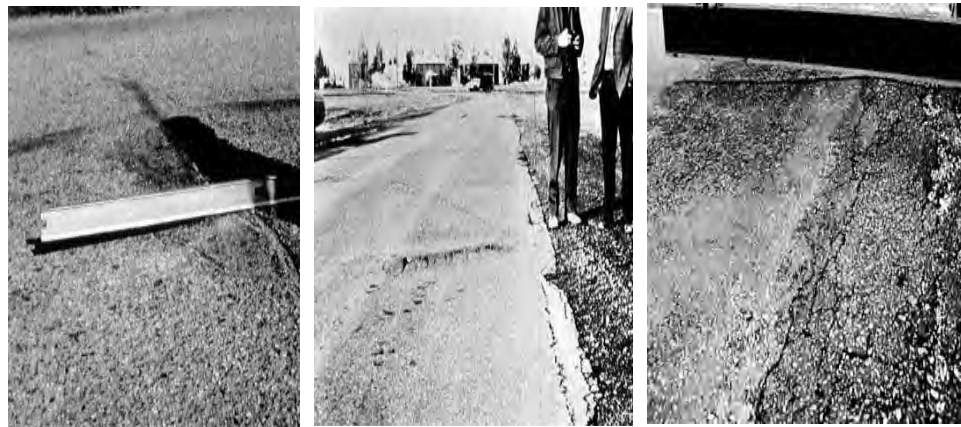
Bendul kecil yang menonjol keatas, pemindahan pada lapisan perkerasan disebabkan perkerasan tidak stabil.

Gambar 5 Cekungan (*Bump and Sag*) (ASTM International, 2018)

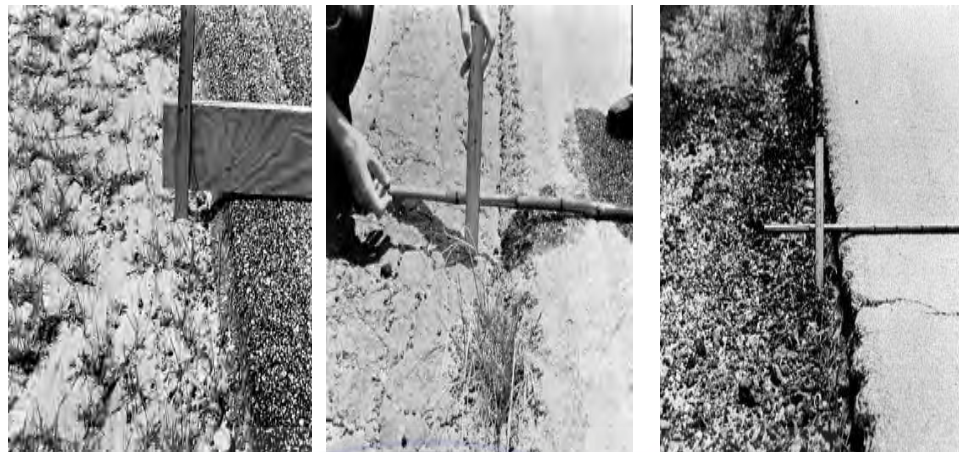
#### 6. Pinggiran Jalan Turun (*Lane/Shoulder Drop-Off*)

Bentuk kerusakan ini terjadi akibat terdapatnya beda ketinggian antara permukaan perkerasan dengan permukaan bahu atau tanah sekitarnya, dimana permukaan bahu lebih rendah terhadap permukaan perkerasan.

(a) Low (L)

(b) Medium (M)

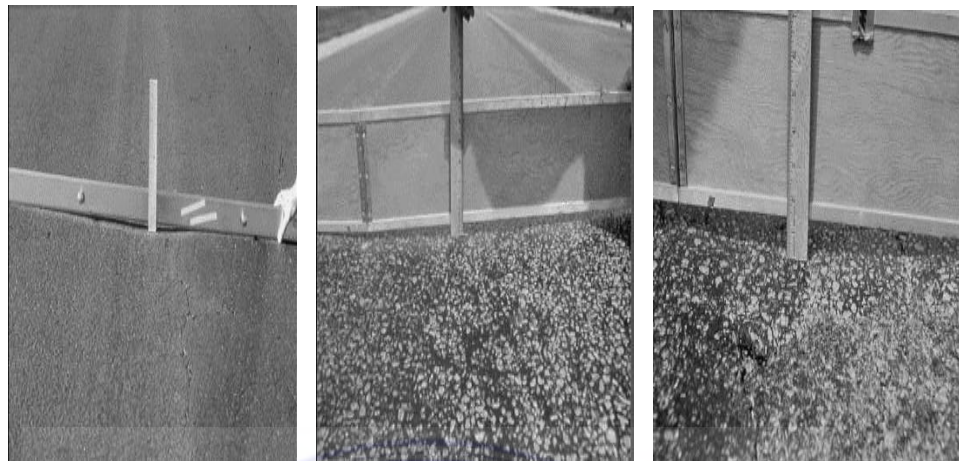
Istilah lain yang digunakan untuk menyebutkan jenis kerusakan ini adalah *longitudinal ruts* atau *channel/rutting*. Bentuk kerusakan ini terjadi pada lintasan roda sejajar dengan as jalan dan berbentuk alur.

(a) *Low (L)*(b) *Medium (M)*(c) *High (H)*Gambar 7 Alur (*Rutting*) (ASTM International, 2018)

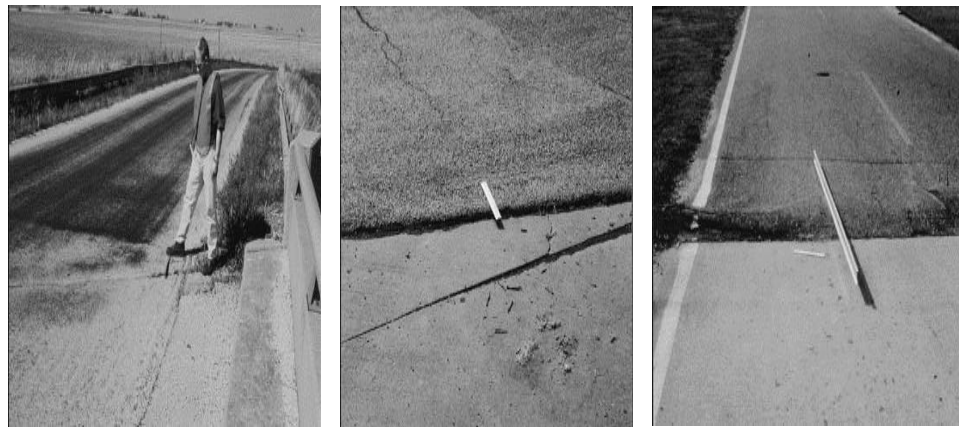
Sungkur adalah perpindahan lapisan perkerasan pada bagian tertentu yang disebabkan oleh beban lalu lintas. Beban lalu lintas akan mendorong berlawanan dengan perkerasan dan akan menghasilkan ombak pada lapisan perkerasan.

Gambar 8 Sungkur (*Shoving*) (ASTM International, 2018)

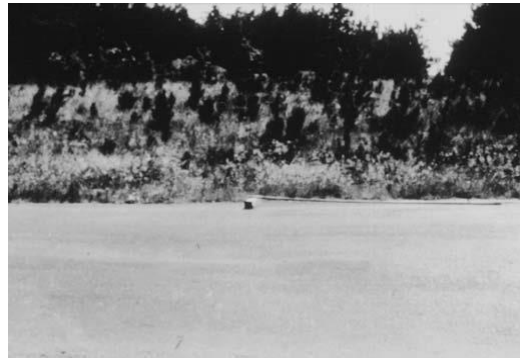
Mengembang jebul mempunyai ciri menonjol keluar sepanjang lapisan perkerasan yang berangsur-angsur mengombak kira-kira panjangnya 10 kaki (10 m).

Gambar 9 Mengembang Jebul (*Swell*) (ASTM International, 2018)

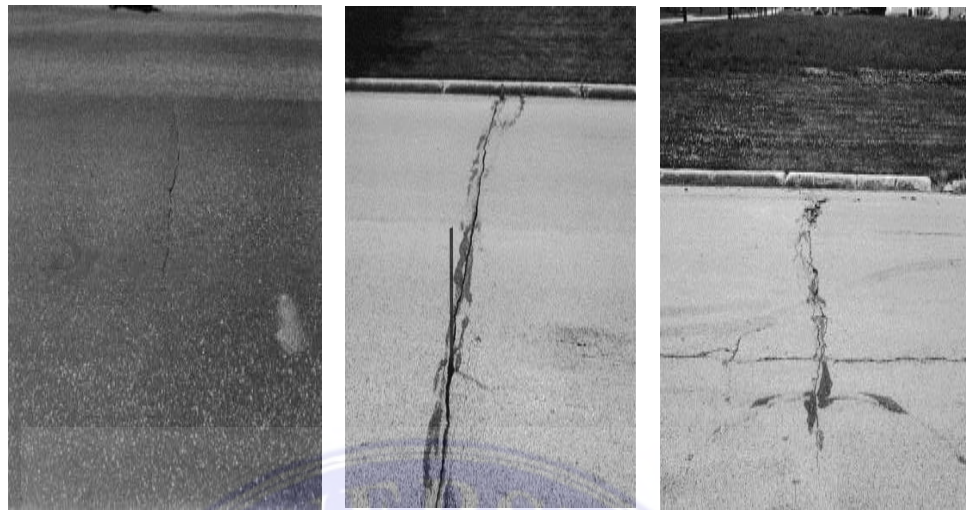
Gambar 10 Retak Memanjang/Melintang (*Longitudinal/Transverse Cracking*) (ASTM International, 2018)

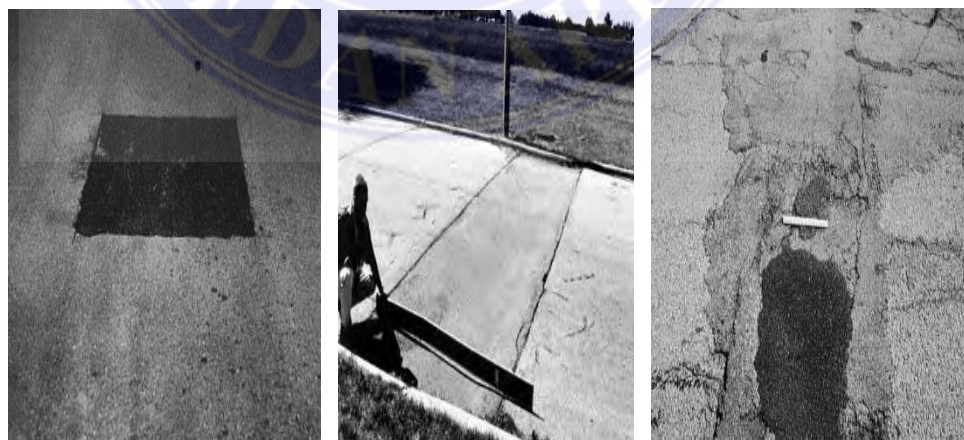
11. Tambalan dan Galian Utilitas (*Patching and Utility Cut Patching*) Tambalan adalah suatu bidang pada perkerasan dengan tujuan untuk mengembalikan perkerasan yang rusak dengan material yang baru untuk memperbaiki perkerasan yang ada. Tambalan adalah pertimbangan kerusakan diganti dengan bahan yang baru dan lebih bagus untuk perbaikan dari perkerasan sebelumnya.

(a) *Low (L)*

(b) *Medium (M)*

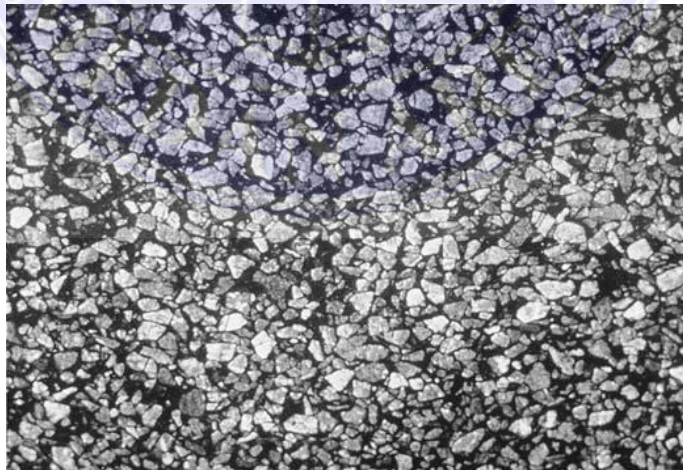
Kerusakan ini disebabkan oleh penerapan lalu lintas yang berulang-ulang dimana agregat pada perkerasan menjadi licin dan perekatan dengan permukaan roda pada tekstur perkerasan yang mendistribusikannya tidak sempurna.

Gambar 12 Agregat Licin (*Polished Aggregate*) (ASTM International, 2018)

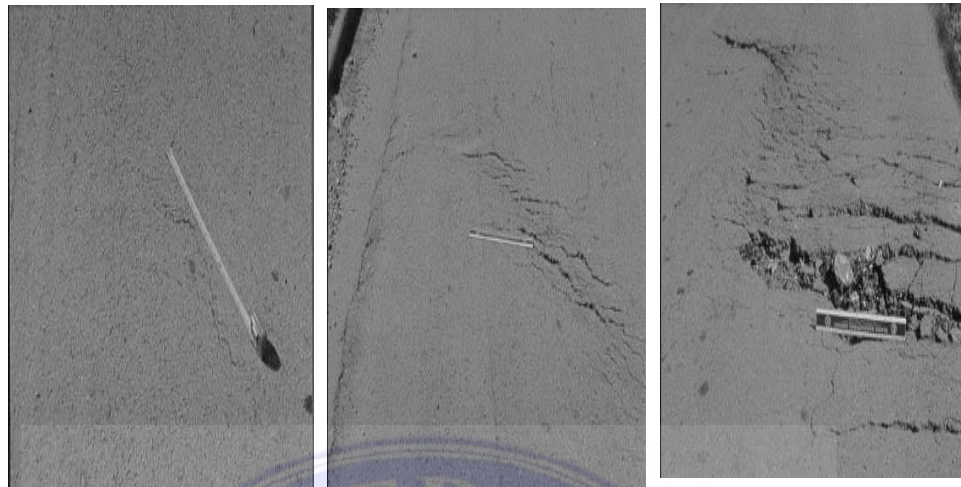
Patah slip adalah retak yang seperti bulan sabit atau setengah bulan yang disebabkan lapisan perkerasan terdorong atau meluncur merusak bentuk lapisan perkerasan. Kerusakan ini biasanya disebabkan oleh kekuatan dan pencampuran lapisan perkerasan yang rendah dan jelek.

(a) *Low (L)*(b) *Medium (M)*(c) *High (H)*Gambar 15 Patah Slip (*Slippage Cracking*) (ASTM International, 2018)

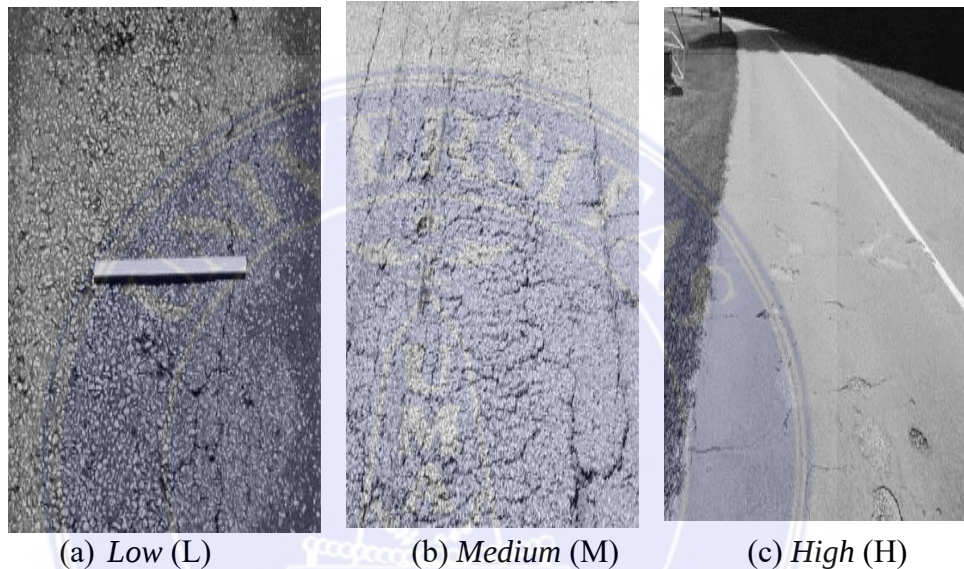
Pelepasan butiran disebabkan lapisan perkerasan yang kehilangan aspal atau pengikat dan tercabutnya partikel-partikel agregat. Kerusakan ini menunjukkan salah satu pada aspal pengikat tidak kuat untuk menahan gayadorong roda kendaraan atau presentasi kualitas campuran jelek.

Gambar 16 Pelepasan Butiran (*Weathering/Raveling*) (ASTM International, 2018)

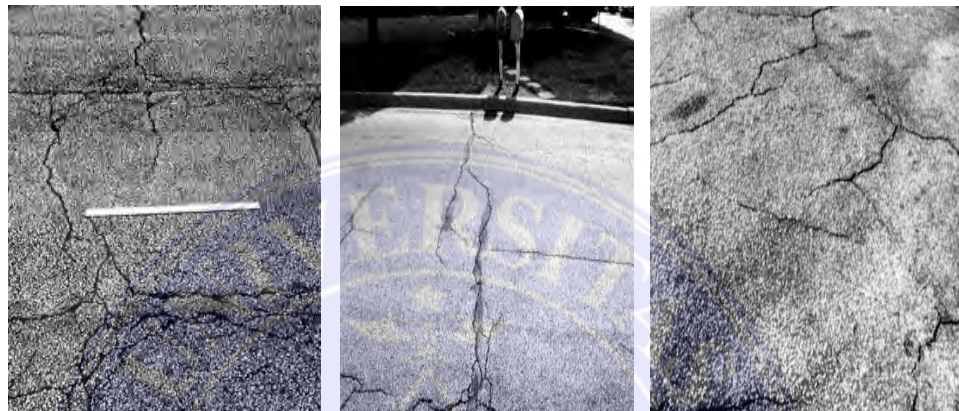
Sesuai dengan namanya, retak ini berbentuk blok atau kotak pada perkerasan jalan. Retak ini terjadi umumnya pada lapisan tambahan (*overlay*), yang menggambarkan pola retakan perkerasan di bawahnya. Ukuran blok umumnya lebih dari 200 mm x 200 mm.

(a) *Low (L)*(b) *Medium (M)*(c) *High (H)*Gambar 18 . Retak Blok (*Block Cracking*) (ASTM International, 2018)

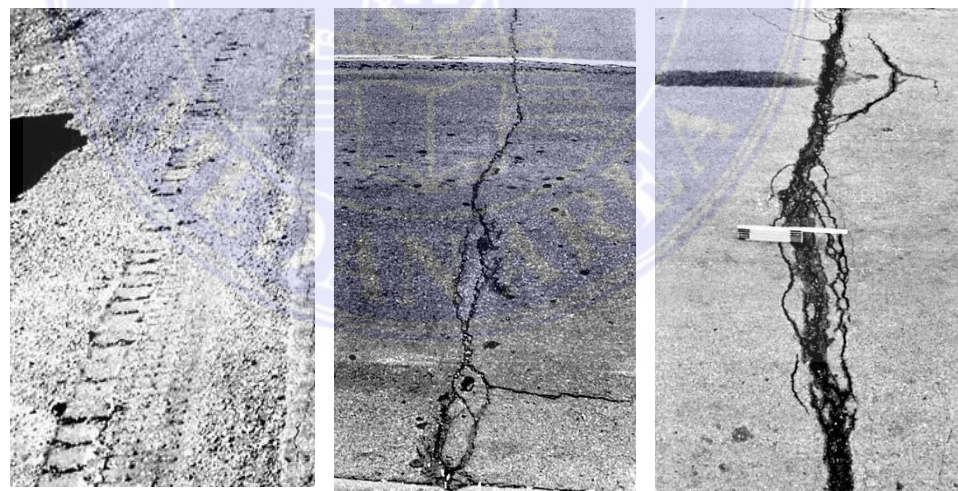
Kerusakan ini umumnya terjadi pada perkerasan aspal yang telah dihamparkan di atas perkerasan beton semen portland. Retak terjadi pada lapis tambahan (*overlay*) aspal yang mencerminkan pola retak dalam perkerasan beton lama yang berbeda di bawahnya. Jadi retakan ini terjadi pada lapisan tambahan pada perkerasan lentur, dimana retak pada lapisan lama belum sempurna diperbaiki. Pola retak bias ke arah memanjang, melintang, diagonal atau membentuk blok. Retakan ini dapat disebabkan oleh perubahan suhu atau kelembaban yang mengakibatkan pelat beton di bawah lapisan aspal bergerak. Retak ini bukan dari akibat pengaruh beban lalu lintas, namun beban lalu lintas dapat memecahkan permukaan aspal di sekitar retakan.

(a) Low (L) (b) Medium (M) (c) High (H)  
Gambar 19 Retak Sambung (*Joint Reflection Cracking*) (ASTM International, 2018)

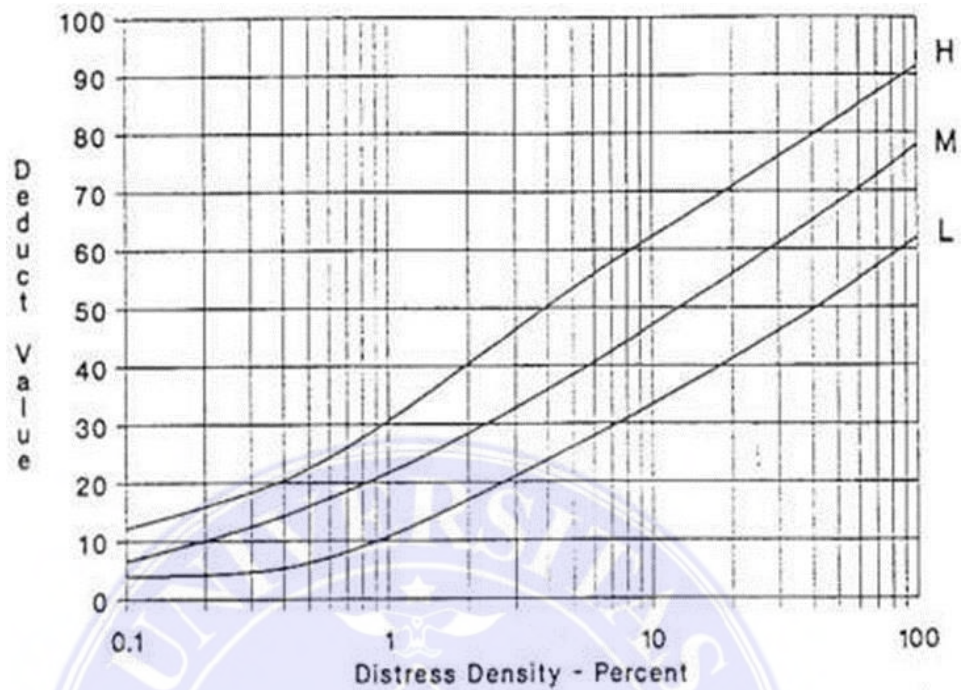
Nilai pengurangan adalah nilai pengurangan tiap jenis kerusakan yang diperoleh dari kurva hubungan antara kerapatan dan nilai pengurangan.. Nilai pengurangan juga dibedakan atas tingkat kerusakan untuk tiap jenis kerusakan.

Gambar 20 Grafik *Deduct Value* (ASTM International, 2018)

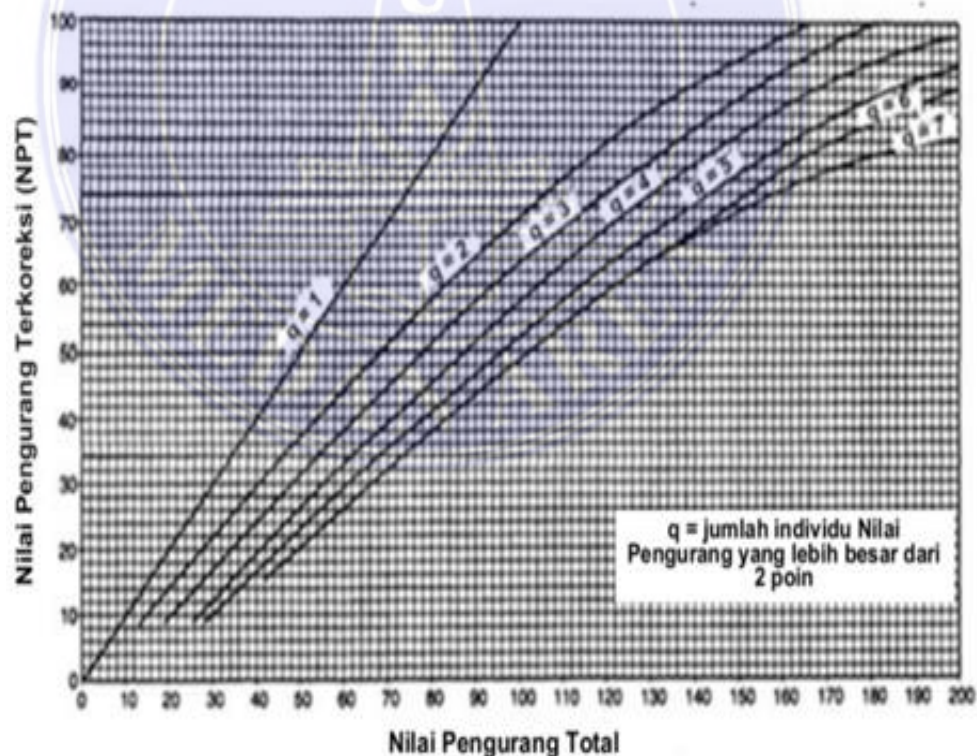
Nilai CDV dapat dicari setelah nilai  $q$  diketahui, Nilai  $q$  merupakan jumlah nilai deduct value yang lebih besar dari 2 untuk jalan yang diteliti, sedangkan untuk landasan pesawat terbang jumlah  $q$  yang digunakan adalah apabila nilai *deduct value* lebih besar dari 5. Nilai pengurang terkoreksi atau CDV diperoleh dari kurva hubungan antara nilai pengurang total (TDV) dan nilai  $q$ .

Gambar 21 . Kurva nilai pengurangan terkoreksi (CDV) (ASTM International, 2018)

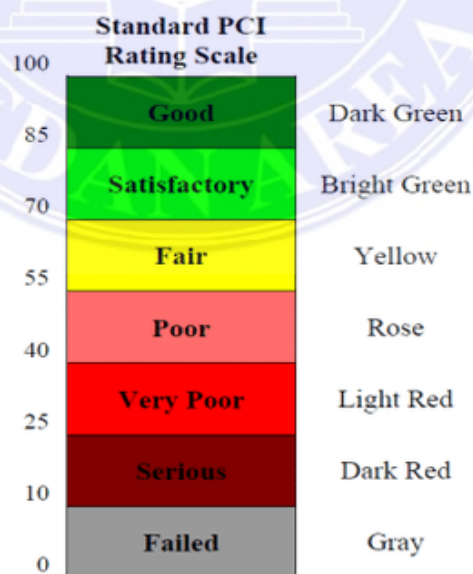
Gambar 22 Penilaian Kondisi PCI (ASTM International, 2018)

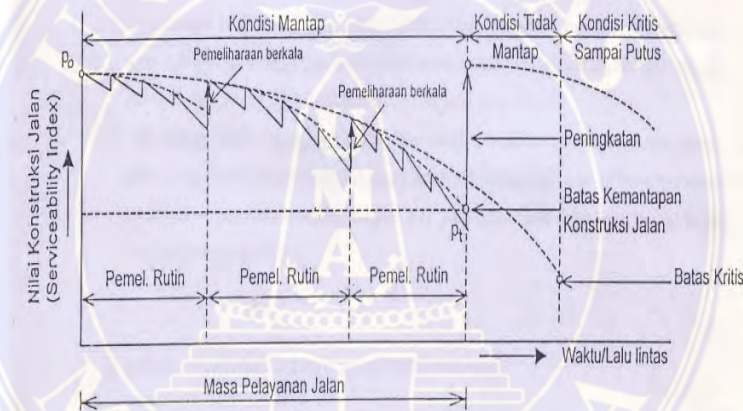
Gambar 23 . Diagram Nilai Konstruksi Jalan (*Serviceability Index*)

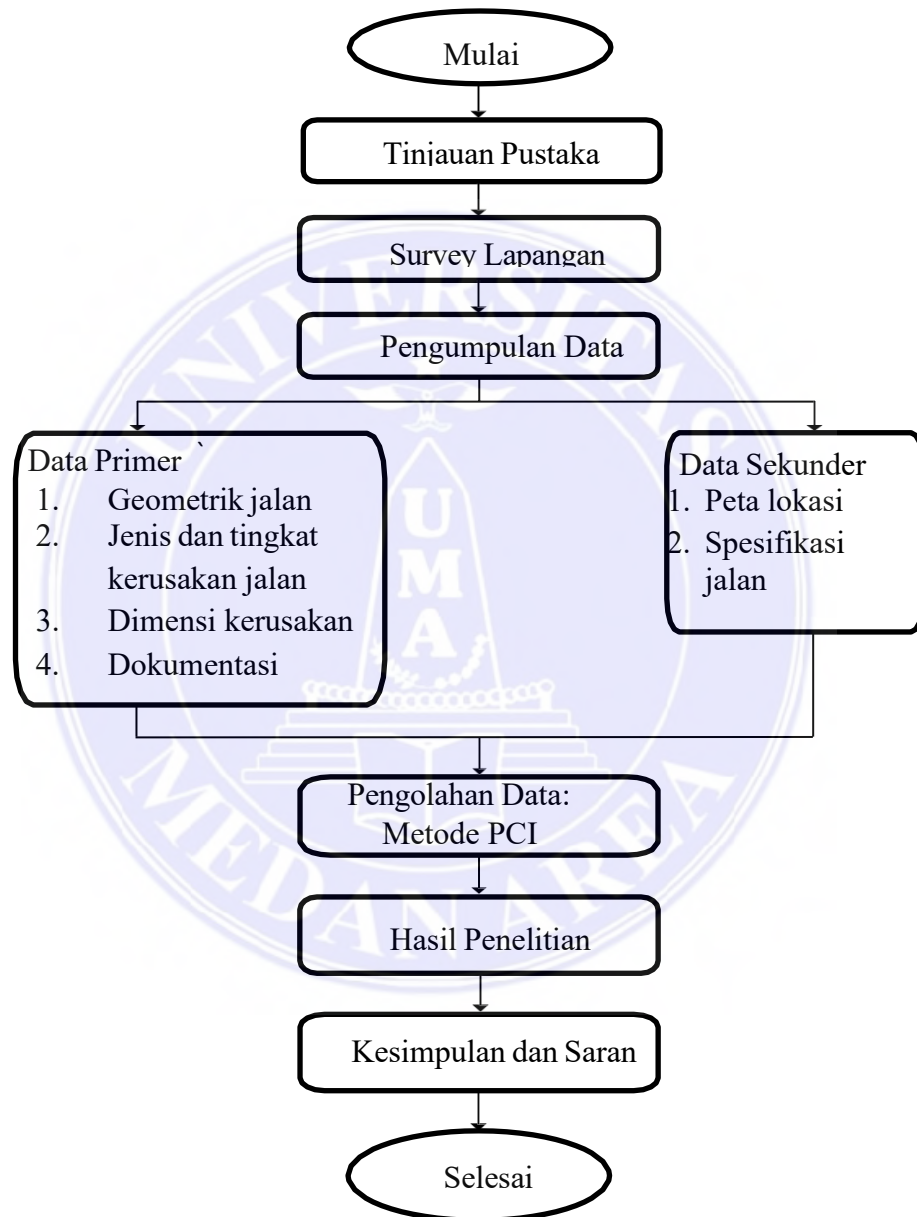
Gambar 26. Bagan Alir Penelitian

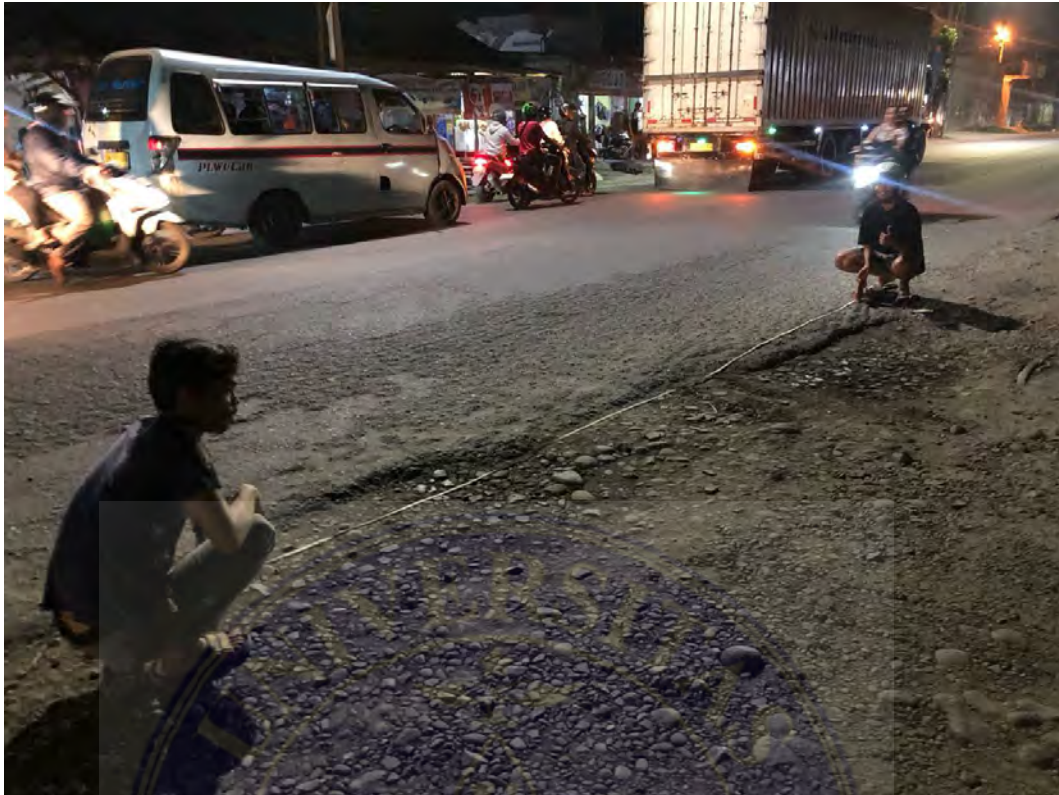
Gambar : Pengukuran dimensi kerusakan retak pinggir

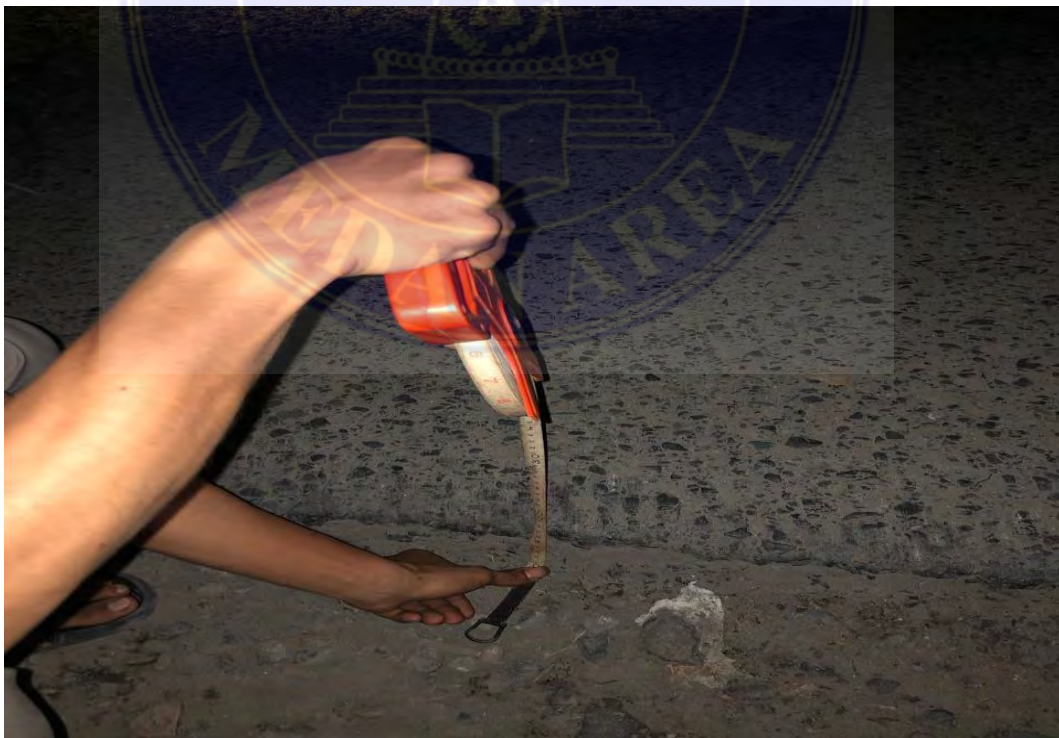
Gambar : Pengukuran dimensi kerusakan pinggiran jalan turun

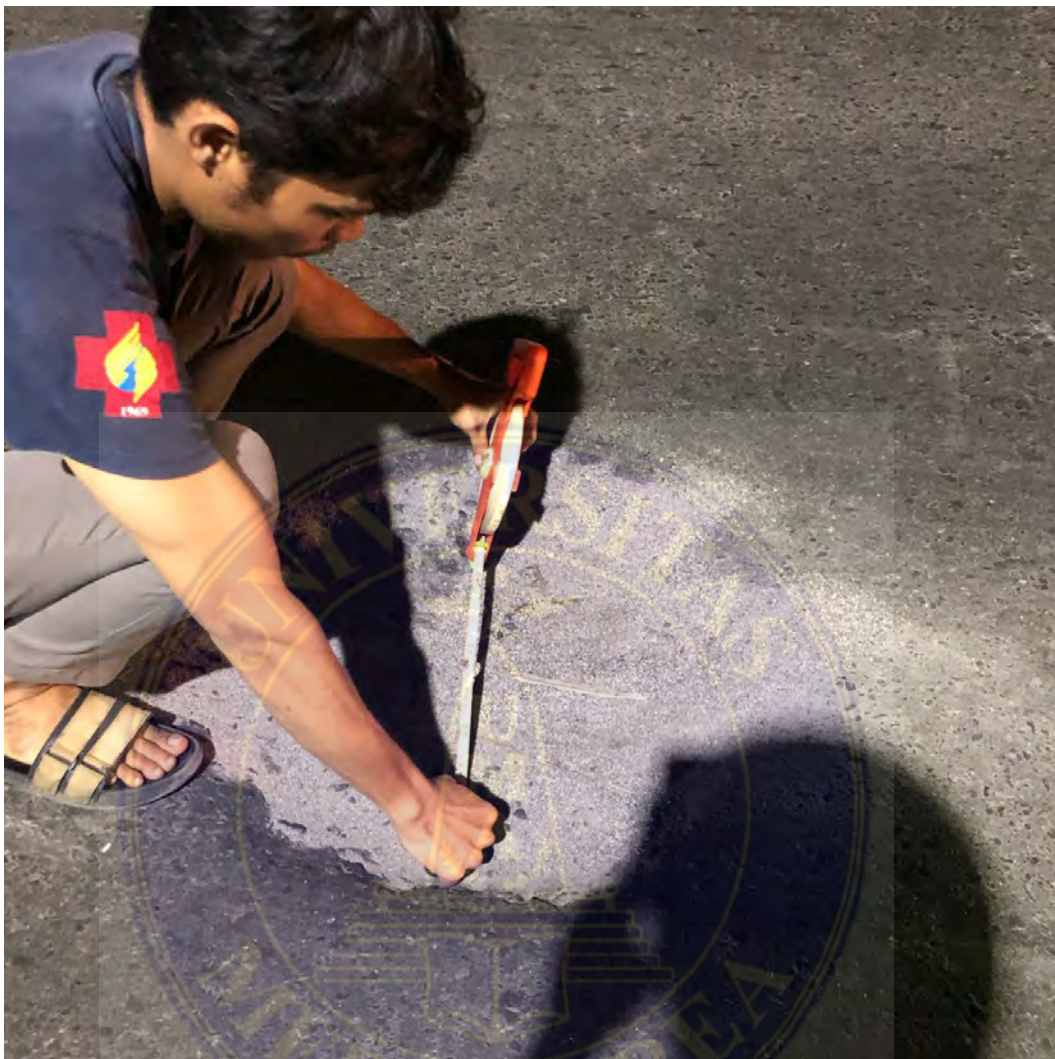
Gambar : Pengukuran Dimensi Kerusakan Lubang

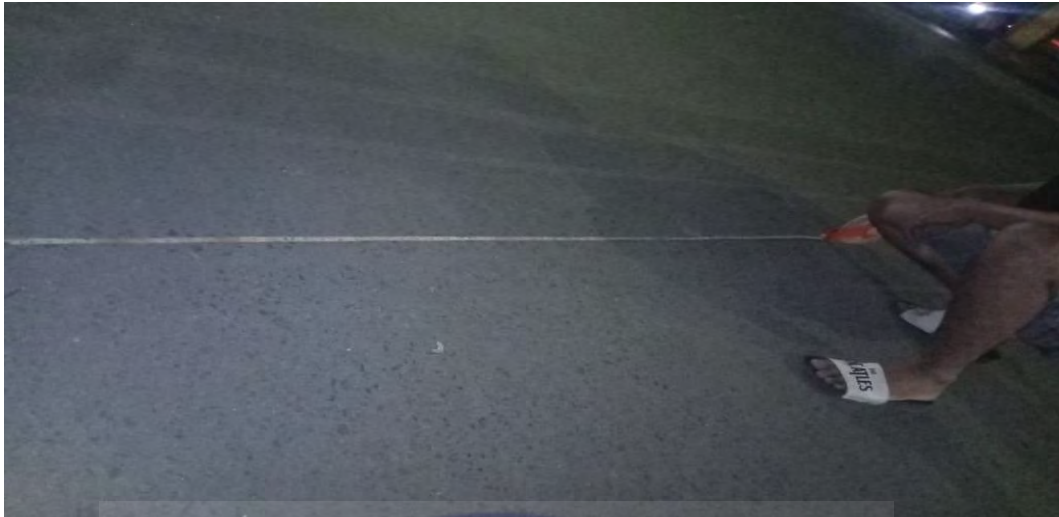
Gambar : Pengukuran Dimensi kerusakan alur

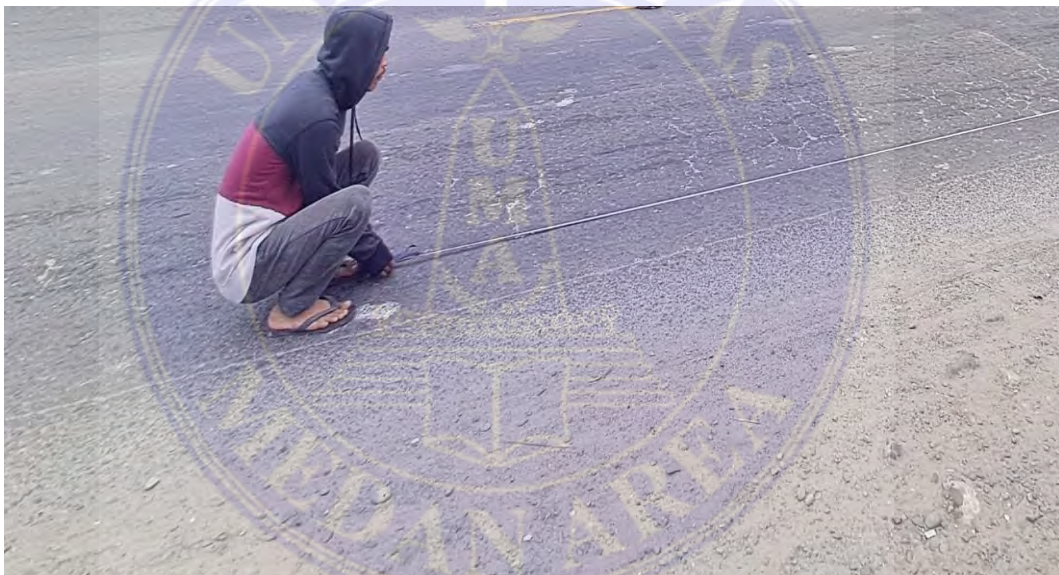
Gambar : Pengukuran dimensi kerusakan retak blok

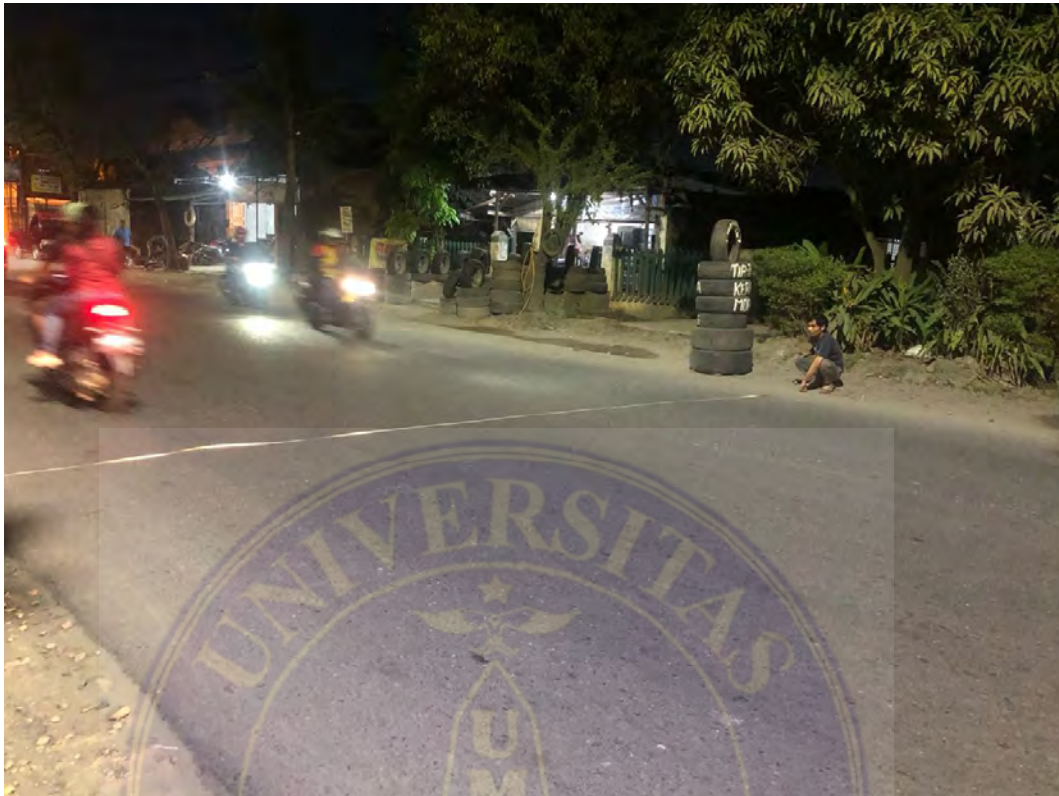
Gambar : Pengukuran lebar jalan Letda Sujono
