# Pemantauan *Healty Index* Menggunakan *Website* CBM Transmisi *Server* Sutt 150 KV Menggunakan Segmen Glugur-Payageli di PT. PLN (Persero)

## **SKRIPSI**

# PROGRAM STUDI TEKNIK ELEKTRO FAKULTAS TEKNIK UNIVERSITAS MEDAN AREA MEDAN 2025

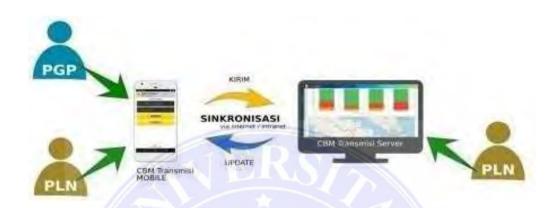
Gambar 2.1 Alur CBM Transmisi

validasi data. Dengan tag GPS dan foto, aplikasi dapat memastikan bahwa data yang diambil benar-benar dilokasi peralatan. Lalu, data akan dikirim dengan cepat ke server tanpa perlu di-rekap ulang melalui metode sinkronisasi yang efisien.. Secara sederhana proses CBM Transmisi Digambarkan serupa dengan gambar di bawah ini..

Terdapat dua komponen utama CBM Transmisi yaitu:

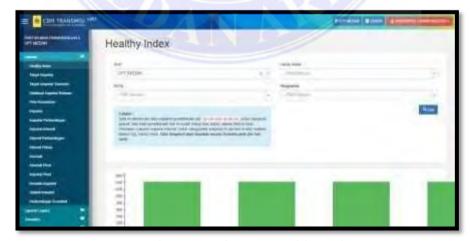
Gambar 2.3 Halaman Healthy Index

hasil inspeksi (Lingkungan, Pondasi, Tegakkan, Pentanahan, Main Comp.) pada tower tersebut. Status tower (status kerawanan tower) adalah nilai checklist terendah mingguan dan triwulan dari hasil inspeksi terbaru. Laporan dapat diakses pada CBM Transmisi Server melalui menu Laporan → Healthy Index.

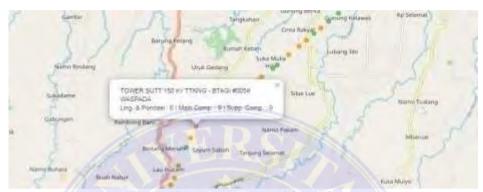
Gambar 2.6 Peta Healthy Index

Peta *Healthy Index* menampilkan peta status kerawanan *healthy index* pada suatu tower. Tower dengan status Kritis berwarna merah, Waspada berwarna *orange*, dan Aman berwarna hijau.

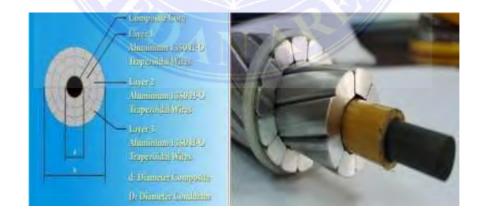
Gambar 2.18 Konduktor ACCC

Konduktor jenis ini mempunyai bagian dalam berupa composite dengan kekuatan mekanik tinggi. Kekuatannya disebabkan oleh bahan non-konduktif yang tidak akan mengalami pemuaian saat terkena beban arus atau tegangan. Bagi konduktor jenis ini, ketahanan terhadap korosi tidak diragukan lagi, sehingga sangat sesuai untuk digunakan di area tepi pantai. Di sisi lain, bagian luar konduktor ini terbuat dari aluminium yang memiliki tingkat konduktivitas yang tinggi. Konduktor jenis ini dipilih berdasarkan karakteristiknya yang memiliki konduktivitas tinggi dan penurunan yang rendah.

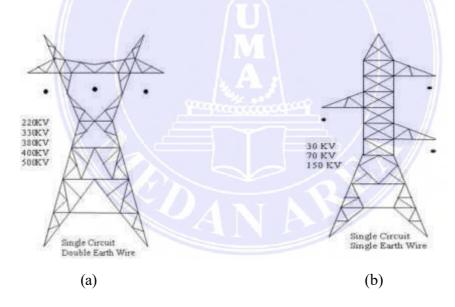
Gambar 2. 26 Konstruksi Tiang (a) Delta (b) Zigzag

Rangkaian bracing tower direka bentuk bagi mengekalkan kedudukan kawat penghantar pada ketinggian yang tetap supaya transmisi tenaga berfungsi dengan lancar. Jenis tower dapat dibedakan berdasarkan susunan atau konfigurasi konduktornya seperti yang tertera di bawah ini.
