# Evaluasi Kerusakan Lapis Perkerasan Lentur Jalan Menggunakan Metode Pavement Condition Index (PCI) (Studi Kasus: Jalan Ismail Harun)

Nurdina Lumban Gaol<sup>1</sup>, Kamaluddin Lubis<sup>2</sup>.

<sup>1</sup> Faculty of Engineering, University of Medan Area

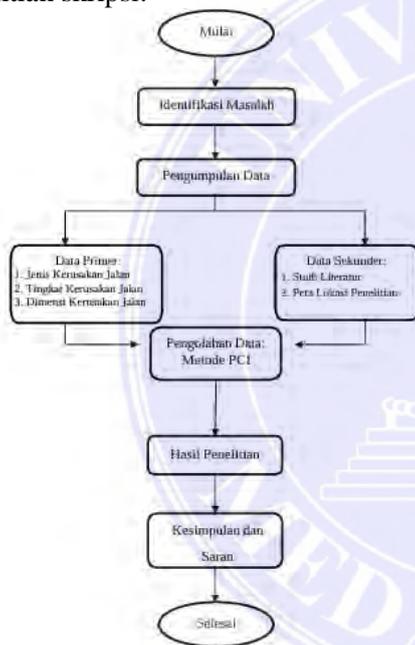
Gambar 2. Bagan alir penelitian

Berikut ini diagram alur dari penyelesaian dalam penelitian skripsi:

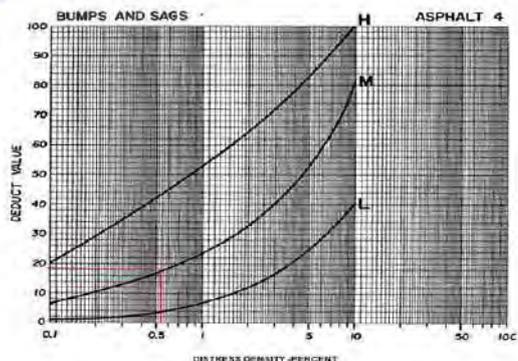
Gambar 3. Grafik hubungan distress density dan deduct value pada kerusakan Cekungan (*Bump and Sags*) (ASTM International, 2017)

Dari grafik distress density dan deduct value pada kerusakan cekungan diperoleh nilai deduct value adalah 19.

Setelah diperoleh nilai density dari kerusakan cekungan adalah 0,64%, maka dicari nilai deduct value dari grafik hubungan density dengan deduct value pada grafik cekungan yang dapat dilihat pada gambar 3.

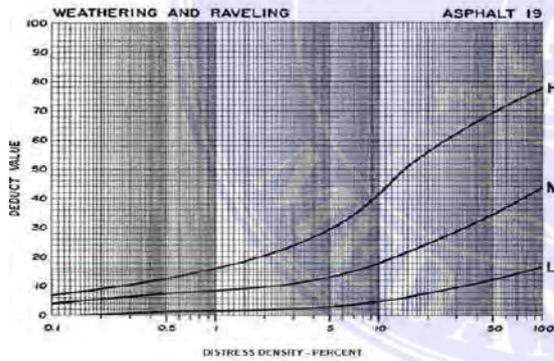
Gambar 4. Grafik hubungan distress density dan deduct value pada kerusakan Pelepasan Butiran (*Weathering and Ravelling*) (ASTM International, 2017)

Dari grafik distress density dan deduct value pada kerusakan pelepasan butiran diperoleh nilai deduct value adalah 16.

Setelah diperoleh nilai density dari kerusakan pelepasan butiran adalah 7,72%, maka dicari nilai deduct value dari grafik hubungan density dengan deduct value pada grafik pelepasan butiran yang dapat dilihat pada gambar 4.

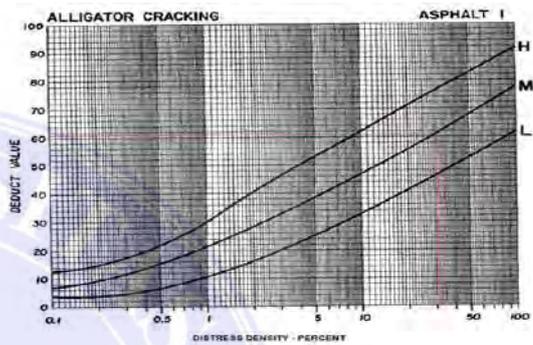
Gambar 5. Grafik hubungan distress density dan deduct value pada kerusakan Retak Kulit Buaya (*Alligator Cracks*) (ASTM International, 2017)

Dari grafik distress density dan deduct value pada kerusakan retak kulit buaya diperoleh nilai deduct value adalah 60.

Setelah diperoleh nilai density dari kerusakan retak kulit buaya adalah 28,40 %, maka dicari nilai deduct value dari grafik hubungan density dengan deduct value pada grafik retak kulit buaya yang dapat dilihat pada gambar 5.

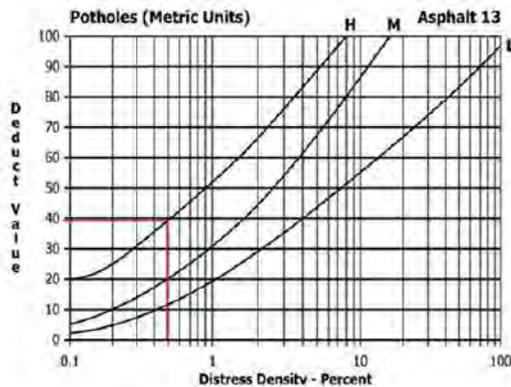
Gambar 6. Grafik hubungan distress density dan deduct value pada kerusakan Lubang (*Patholes*) (*ASTM International*, 2017)

Dari grafik distress density dan deduct value pada kerusakan lubang diperoleh nilai deduct value adalah 38.

Setelah diperoleh nilai density dari kerusakan lubang adalah 0,47 %, maka dicari nilai deduct value dari grafik hubungan density dengan deduct value pada grafik lubang yang dapat dilihat pada gambar 6.

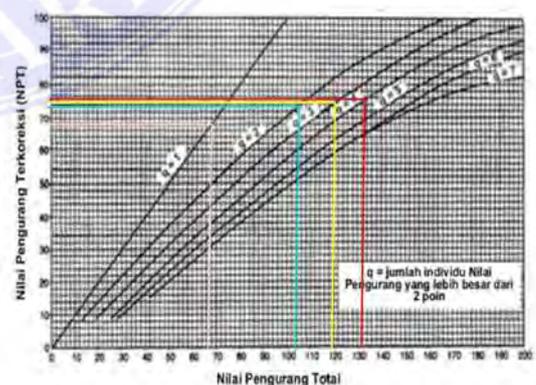
Tiap iterasi memiliki nilai TDV masing-masing yang kemudian diplotkan pada grafik hubungan antara TDV dan CDV pada Gambar Iterasi 1, TDV = 133 dan q = 4, sehingga CDV yang didapatkan adalah 75  
Iterasi 2, TDV = 119 dan q = 3, sehingga CDV yang didapatkan adalah 74  
Iterasi 3, TDV = 102 dan q = 2, sehingga CDV yang didapatkan adalah 73  
Iterasi 4, TDV = 66 dan q = 1, sehingga CDV yang didapatkan adalah 66

Gambar 7. Grafik hubungan antara *total deduct value* dengan *corrected deduct value* (*ASTM International*, 2017)

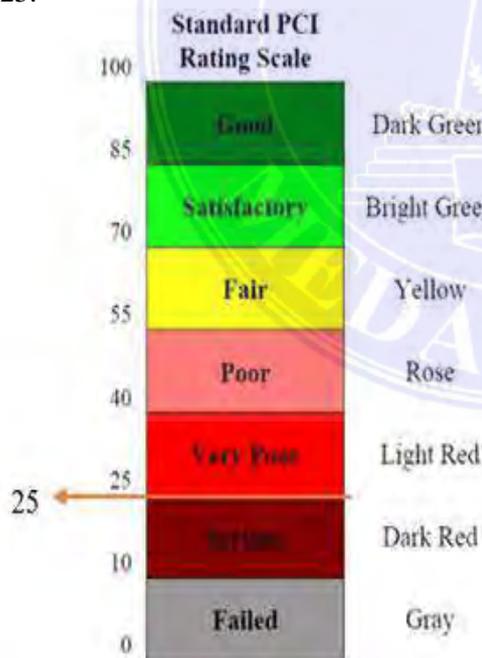
Dengan nilai PCI adalah 25, maka dapat diketahui berdasarkan tabel nilai PCI dan kondisi perkerasan bahwa kondisi jalan pada ruas jalan tersebut tergolong ke dalam tingkat kerusakan serius (serious) yang memiliki rentang nilai PCI 11–25.

Gambar 8. Skala penilaian PCI sampel unit 1

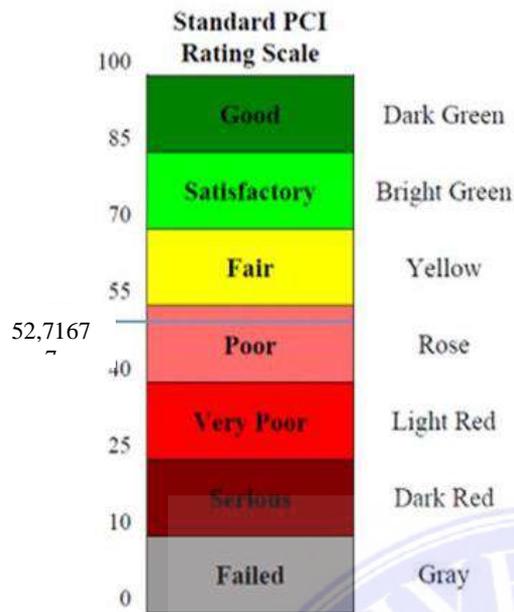
Berdasarkan perhitungan di atas diperoleh nilai rata-rata PCI dari seluruh unit sampel pada Jalan Ismail Harun adalah 52,7167 dengan nilai PCI tersebut berada di antara rentang nilai PCI 41-55, sehingga kondisi kerusakan perkerasan pada jalan ini digolongkan ke dalam tingkat kerusakan buruk (*poor*).

Gambar 9. Pemeliharaan Jalan pada Jalan Ismail Harun

Berdasarkan ketentuan yang ada diperoleh penanganan pada Jalan Ismail Harun adalah rehabilitasi jalan berupa pelapisan ulang dan penambalan lubang.
