Evaluasi Fungsi Pedestrian di Kesawan dalam Mendukung Kawasan Heritage Kota Medan

Evaluation of Pedestrian Functions in Kesawan in Supporting the Heritage Area of Medan City

Henrico Paul Ardhanajaya* & Yunita Syafitri Rambe

How to Cite: Ardhanajaya, P. & Yunita SR. (2025), Evaluasi Fungsi Pedestrian di Kesawan dalam Mendukung Kawasan Heritage Kota Medan, Journal of Architecture and Urbanism Research, Vol 8(2): 534-548

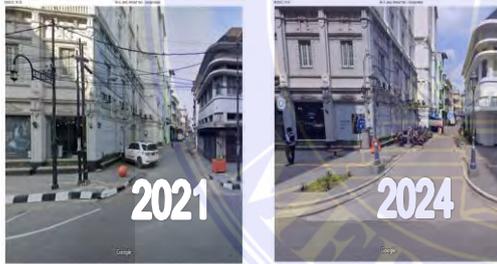
Gambar 1. Kondisi kawasan Kesawan

Ini adalah kondisi daerah kesawan sebelum & sesudah dilakukan area pelebaran pedestrian. Terlihat adanya perbedaan yang mencolok dari antara kedua foto yang terdapat dibawah (gambar 1).

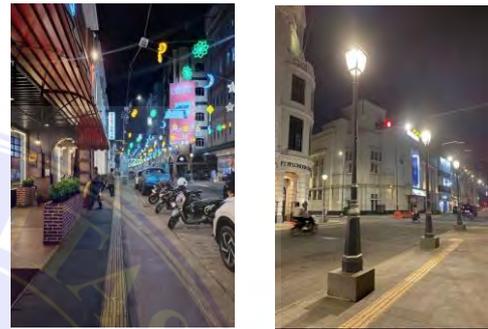
Gambar 2. Kondisi pedestrian bagian kiri dan kanan

b) Kondisi jalur pedestrian di kawasan Kesawan terlihat sangat baik karena baru saja direnovasi oleh Pemerintah Kota Medan. Trotoar menggunakan bahan perkerasan beton yang tidak berpori, sehingga tidak mampu menyerap air hujan. Terdapat berbagai fasilitas tambahan seperti tanaman hias maupun

tanaman peneduh, kursi untuk tempat istirahat, dan tempat sampah. Namun, jalur pedestrian ini tidak memiliki halte di sepanjang area Kesawan. Halte terdekat terletak sekitar 300 meter dari ujung jalur pedestrian. Tidak adanya halte di area pedestrian ini dianggap sebagai keputusan yang tepat, karena penempatannya (Gambar 2 dan 3)

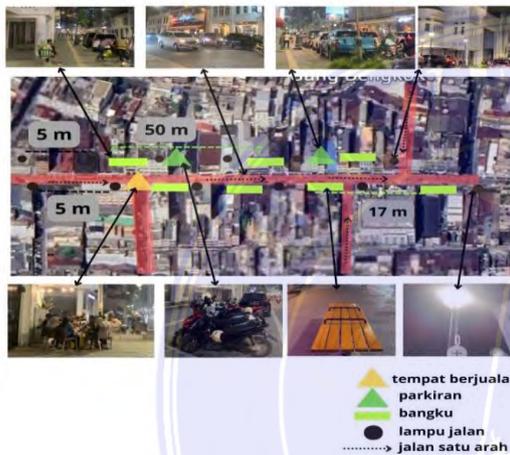
Gambar 4.Keterangan kondisi dan titik lokasi pedestrian kesawan

c) Pola penggunaan jalur pedestrian di kawasan Kesawan didominasi oleh aktivitas yang berkaitan dengan pertokoan, tempat makan, dan perkantoran. Berdasarkan pengalaman para responden, penggunaan jalur pedestrian di kawasan ini berlangsung pada berbagai waktu dalam sehari. Data menunjukkan bahwa 60% responden lebih sering menggunakan jalur pedestrian pada malam hari, sementara 30%

menggunakannya pada sore hari, dan 10%% pada siang hari. Pengamatan juga menunjukkan bahwa anak muda cenderung lebih sering memanfaatkan jalur pedestrian pada malam hari, biasanya untuk keperluan sosial atau kegiatan rekreasi. Namun, ini tidak berarti jalur pedestrian tidak digunakan pada pagi hari. Meskipun jumlahnya lebih kecil dibandingkan malam hari, masih terdapat sejumlah pengguna pada pagi hingga siang hari (gambar 4).

- Jumlah arah lalu lintas : 1 arah
- Jumlah lajur lalu lintas : 1 lajur
- Lebar trotoar kiri : 4,5 – 5 m
- Lebar trotoar kanan : 2 m
- Tinggi trotoar : 20 cm
- Bahan trotoar : Perkerasan beton
- Tanaman pembatas : Pohon mangga dan Rerumputan dengan jarak 5 m
- Fasilitas penunjang : Bangku/kursi , lampu penerangan,Parkir

- Tanda informasi : Tidak ada
- Jalur difabel : Guilding Block
- Fasilitas Penyebrangan : Tidak ada
- Jarak antar lampu : 5 m
- Tinggi lampu : 4,5 m
- Lebar Lampu :60 x 60
- Parkir : di sisi jalan
- Jarak antar kursi :17-50 m

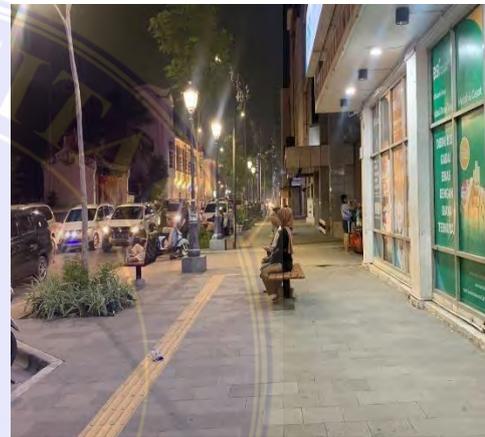
Gambar 7. Kondisi koridor terkait kenyamanan

- Dilihat dari indikator keselamatan (safety) untuk pejalan kaki, jalur pedestrian di kawasan Kesawan memiliki ruang bebas dengan lebar efektif 4,5–5 meter di sisi kiri dan 2 meter di sisi kanan. Permukaan jalurnya didesain dengan tekstur kasar, tidak licin, sehingga aman untuk digunakan. Selain itu, trotoar ini dilengkapi dengan material khusus yang memberikan aksesibilitas bagi penyandang disabilitas, memungkinkan mereka untuk berjalan dengan aman di kawasan tersebut. Namun,

pedestrian ini masih memiliki kekurangan, seperti tidak adanya jalur penyebrangan atau zebra cross dan pembatas jalan. Kondisi ini membuat pejalan kaki merasa kurang aman dan nyaman saat harus menyebrangi jalan dari satu sisi pedestrian ke sisi lainnya. Untuk mengatasi masalah ini, solusi yang dapat diimplementasikan adalah menyediakan jalur penyebrangan khusus, sehingga pejalan kaki dapat berpindah antar- pedestrian dengan lebih aman dan nyaman.

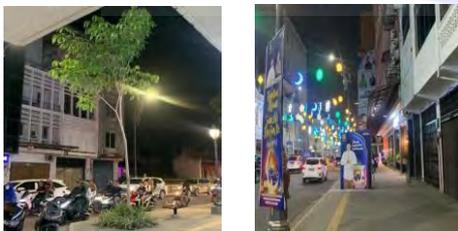
Gambar 8. Kondisi pedestrian

- Pada aspek keindahan (aesthetics), keberadaan tanaman hias dan material trotoar yang menarik, serta pencahayaan menggunakan lampu warm white, menjadi daya tarik bagi para pejalan kaki maupun pengendara kendaraan. Berdasarkan data, elemen pendukung di jalur pedestrian kawasan Kesawan, seperti banner, bangku, atau pohon, memiliki pengaruh terhadap kenyamanan pengguna. Sebagian besar responden, yakni 67,7%, menyatakan bahwa elemen-elemen tersebut tidak mengurangi kenyamanan mereka saat berada di pedestrian.

Namun, 32,3% responden merasa

bahwa keberadaan elemen-elemen tersebut mengurangi kenyamanan mereka. Selain itu, pada waktu tertentu, jalur pedestrian ini sering digunakan untuk meletakkan banner-banner besar yang mengganggu estetika dan keindahan suasana di kawasan Kesawan.

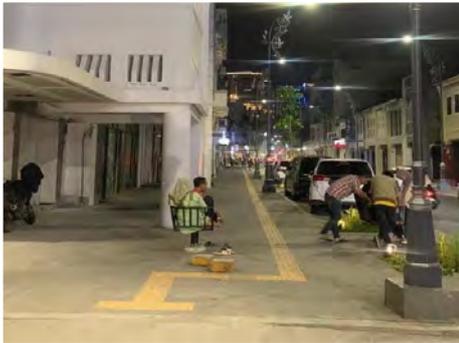
Gambar 9.Kenyamanan Pedestrian

- Aspek kenyamanan (comfort) juga menjadi perhatian, berdasarkan data dari responden terkait dampak pelebaran pedestrian di kawasan Kesawan terhadap tingkat kenyamanan mereka sebagai pejalan kaki. Sebanyak 67,7% responden merasa kenyamanan mereka meningkat seiring dengan pelebaran area pedestrian. Namun, 32,2% responden mengaku tidak merasakan peningkatan kenyamanan meskipun pedestrian telah diperlebar. Beberapa penyebab ketidaknyamanan tersebut antara lain minimnya perlindungan dari panas, karena tanaman peneduh di sekitar pedestrian kawasan Kesawan masih kecil sehingga belum cukup efektif melindungi dari terik matahari. Selain itu, jumlah bangku yang tersedia masih terbatas, dengan jarak antar bangku yang terlalu jauh. Kehadiran pedagang kaki lima atau toko-toko yang memanfaatkan ruas pedestrian juga turut mengurangi kenyamanan. Solusi yang dapat dilakukan untuk mengatasi ketidaknyamanan ini adalah menempatkan bangku dengan

jarak setiap 10 meter untuk memberikan lebih banyak ruang istirahat yang mudah diakses oleh pejalan kaki.

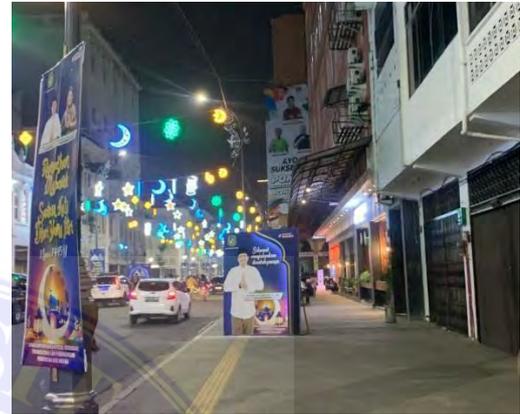
Gambar 10. Elemen pedestrian

- Menurut indikator fasilitas (facility), pendapat para responden menunjukkan bahwa fasilitas di jalur pedestrian kawasan Kesawan hampir memenuhi kebutuhan penggunaannya. Sebanyak 45,2% responden menyatakan fasilitas tersebut hampir memadai, 29% menganggap fasilitas sudah memadai, sementara 25,8% merasa fasilitas tersebut belum memenuhi kebutuhan mereka. Ketika ditanya fasilitas tambahan yang perlu disediakan untuk meningkatkan kenyamanan, mayoritas responden menyarankan penambahan tempat duduk dan tempat sampah. Kondisi di lapangan menunjukkan adanya sekantung sampah yang dibiarkan di area pedestrian, sehingga memberikan kesan yang kurang bersih pada jalur tersebut. Situasi ini juga menjadi salah satu penyebab beberapa pengguna membuang sampah sembarangan. Untuk

Fungsi jalur pedestrian dapat tercapai secara optimal apabila elemen pendukungnya berkualitas dan sesuai dengan standar yang telah ditentukan. Berdasarkan hasil pengamatan langsung dan studi literatur, kondisi fisik jalur pedestrian di kawasan Kesawan cukup baik. Pelebaran jalan di kawasan ini telah meningkatkan kenyamanan pejalan kaki. Kehadiran fasilitas kursi memberikan ruang bagi pejalan kaki untuk bersantai, mengobrol, dan menikmati suasana di sekitar pedestrian, sehingga mendukung berbagai aktivitas. Namun, fasilitas kursi ini belum sepenuhnya memenuhi standar, di mana jarak antar kursi idealnya adalah setiap 10 meter. Sebaliknya, kursi yang tersedia memiliki jarak yang tidak teratur, antara 17 hingga 50 cm. Dengan demikian, meskipun kursi memberikan kenyamanan, penggunaannya belum maksimal karena tidak memenuhi

kriteria yang seharusnya. Pedestrian di kawasan Kesawan ini juga dirancang ramah bagi penyandang disabilitas. Fasilitas seperti guiding block dan ramp telah memenuhi standar, sehingga memberikan kenyamanan bagi mereka yang membutuhkan aksesibilitas khusus. Untuk saat ini, vegetasi di area pedestrian lebih berfungsi sebagai elemen estetika. Pada malam hari, pencahayaan pada tanaman membuatnya tampak lebih indah. Namun, dari segi kenyamanan, vegetasi ini belum optimal karena tanaman masih kecil dan belum dapat memberikan perlindungan dari panas matahari bagi pejalan kaki. Setelah dilakukan revitalisasi dan pelebaran, jumlah pengguna pedestrian di kawasan Kesawan meningkat. Namun, masalah keamanan masih menjadi perhatian. Meskipun jarak antar lampu penerangan telah memenuhi standar—idealnya setiap 10 meter, tetapi di sini tersedia setiap 5 meter—beberapa area masih gelap, sehingga membuat pejalan kaki merasa tidak aman. Selain itu, tidak adanya fasilitas penyebrangan mempersulit pengguna pedestrian untuk menyeberangi jalan yang ramai. Jalur pedestrian memiliki lebar yang sudah melampaui standar, yaitu 1,5 meter, dan berada 20 cm lebih tinggi dari jalan raya, yang meningkatkan kenyamanan dan keamanan pengguna. Salah satu fasilitas penting yang perlu ditambahkan adalah tempat sampah, yang idealnya ditempatkan setiap 15-20 meter. Saat fungsi pedestrian ini hampir terpenuhi, penyediaan fasilitas tambahan menjadi sangat penting. Ketidadaan tempat sampah di beberapa area pedestrian membuatnya terlihat kurang bersih dan berpotensi mendorong pejalan kaki

mengatasi masalah ini, dapat dilakukan penempatan tempat sampah dengan jarak tertentu, yaitu sekitar 15-20 meter, sehingga kebersihan dan kenyamanan di jalur pedestrian dapat terjaga

untuk membuang sampah sembarangan. Dengan penambahan fasilitas yang memadai, kenyamanan dan kebersihan pedestrian dapat lebih terjamin.
