**ANALISIS TINGKAT KERUSAKAN JALAN LENTUR SEBAGAI  
DASAR PENENTUAN PERBAIKAN DENGAN METODE  
*PAVEMENT CONDITION INDEX (PCI)* PADA JL.  
DOLOK SANGGUL – SIBORONG-BORONG**

**SKRIPSI**

**PROGRAM STUDI TEKNIK SIPIL  
FAKULTAS TEKNIK  
UNIVERSITAS MEDAN AREA  
MEDAN  
2025**

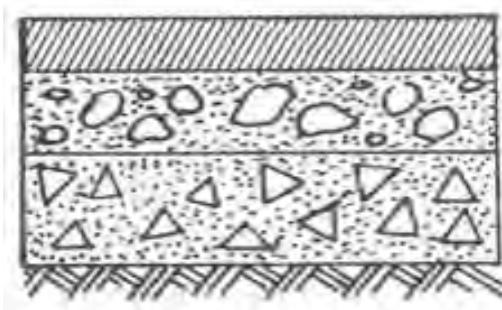
Gambar 1 Lapisan kontruksi perkerasan jalan (Shahin, 1994)

Komponen perkerasan lentur (*flexible pavement*) merupakan lapisan-lapisan yang diletakkan diatas dasar yang dipadatkan. Berikut ini merupakan komponen perkerasan lentur:

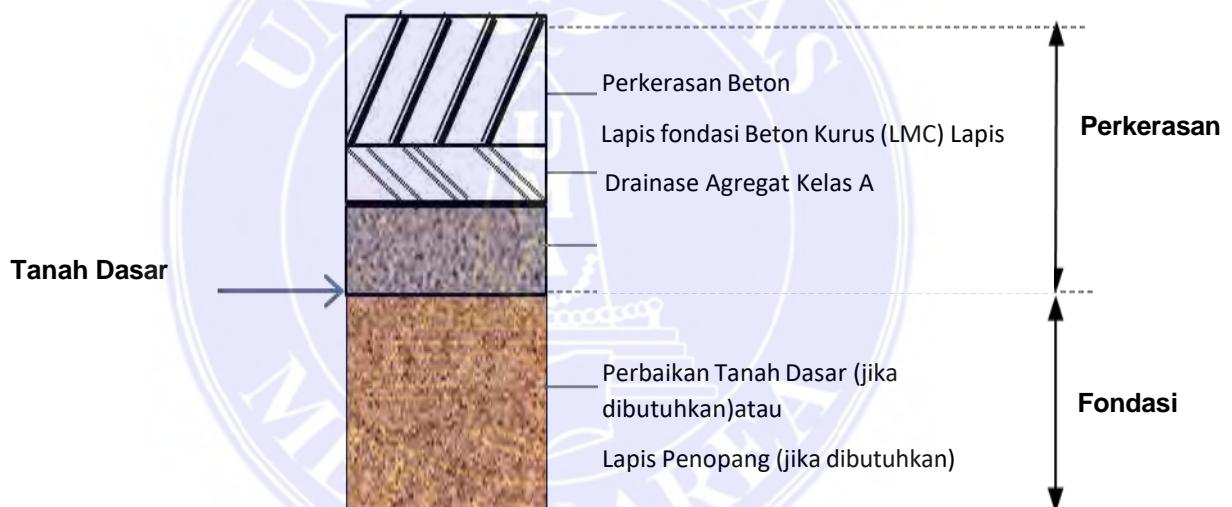
Gambar 2 Lapisan Tanah Asli (Bina Marga, 2017)

1. Perkerasan pada permukaan tanah asli (*At Grade*)

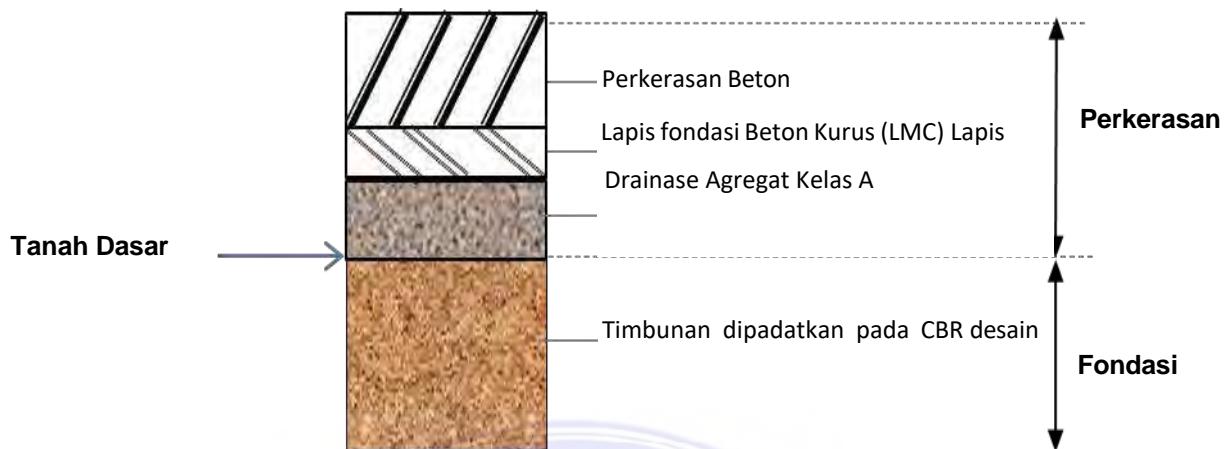
Gambar 3 Perkerasan pada timbunan (Bina Marga, 2017)

## 2. Perkerasan pada timbunan

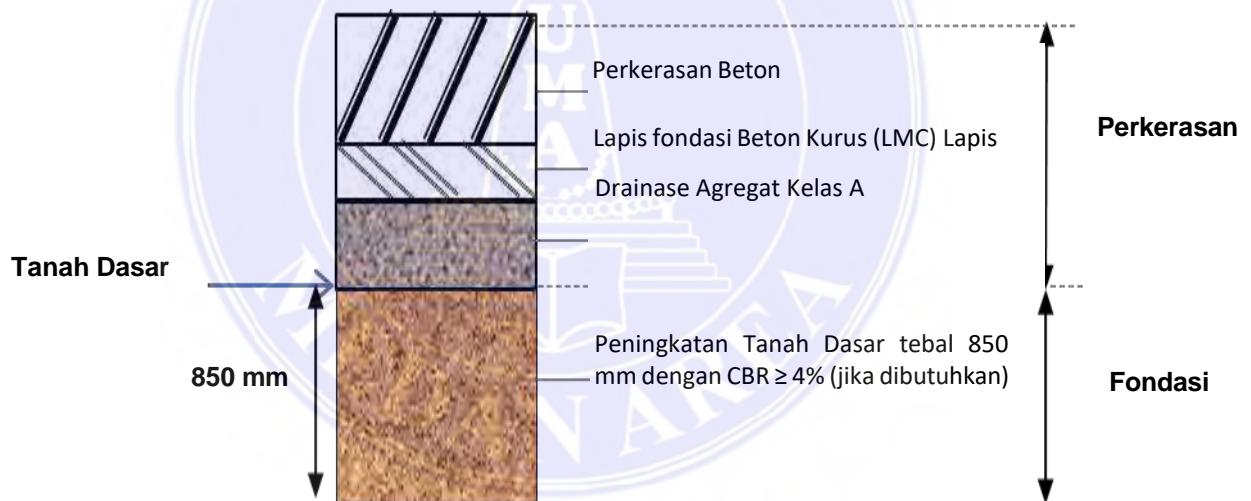
Gambar 4 Perkerasan pada galian (Bina Marga, 2017)

## 3. Perkerasan pada galian

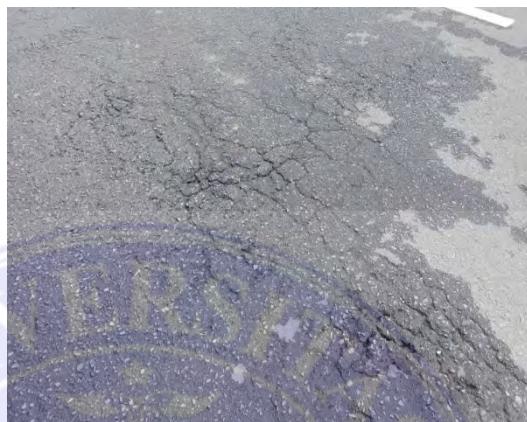
Gambar 5 Retak Halus (Shahin, 1994)

- a. Retak halus (*hair cracks*): retak yang lebar celah lebih kecil 3 mm. Retak rambut mengembang menjadi retak kulit buaya.

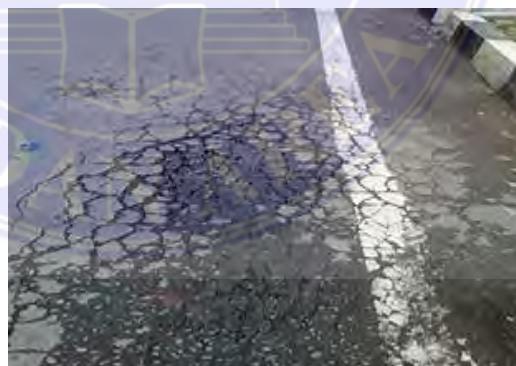
Gambar 6 Retak Kulit Buaya (Shahin, 1994)

- b. Retak kulit buaya (*alligator crack*) : retak yang lebar celahnya lebih besar dari 3 mm satu sama lain terangkai terbentuk rangkaian kotak kecil serupa kulit buaya.

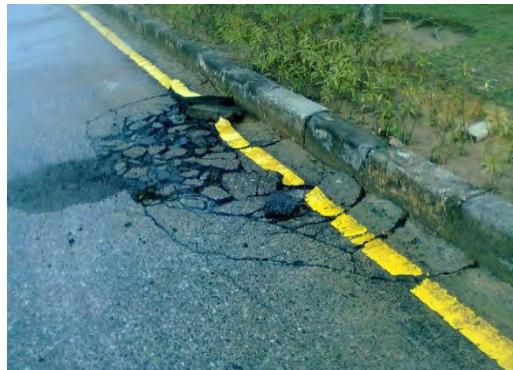
Gambar 7 Retak Pinggir (Shahin, 1994)

- c. Retak pinggir (*edge cracks*) : retak yang jalan menjadi memanjang, dengan atau tanpa cabang mengarah kebahu.

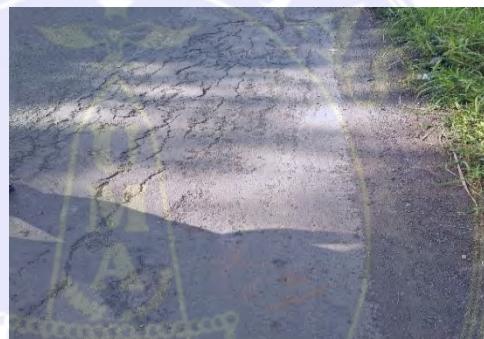
Gambar 8 Retak Sambungan Bahu Jalan (Shahin, 1994)

- d. Retak sambungan bahu dan perkerasan (*edge joint crack*): retak memanjang di sambungan bahu dengan perkerasaan jalan. Biasanya ada pada daerah sambungan perkerasan dengan bahu jalan yang beraspal.

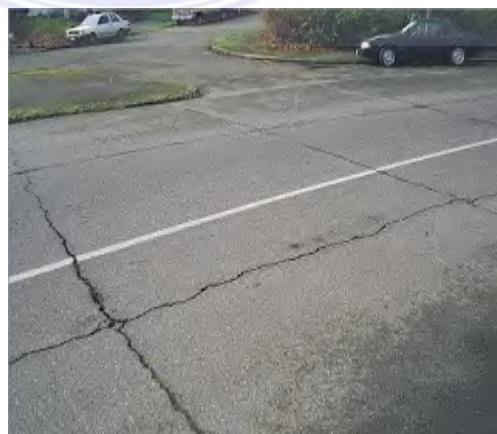
Gambar 9 Retak sambungan Jalan (Shahin, 1994)

- e. Retak sambungan jalan (*lane joint cracks*) : retak Panjang disambungan 2 lajur lalu lintas.

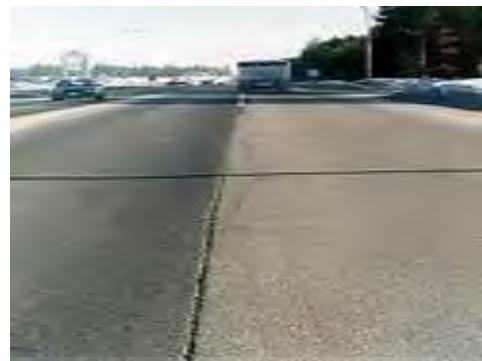
Gambar 10 Retak Sambungan jalan (Shahin, 1994)

- f. Retak sambungan pelebaran jalan (*widening cracks*) : retak panjang yang ada disambungan perkerasan lama dengan perkerasan pelebaran.

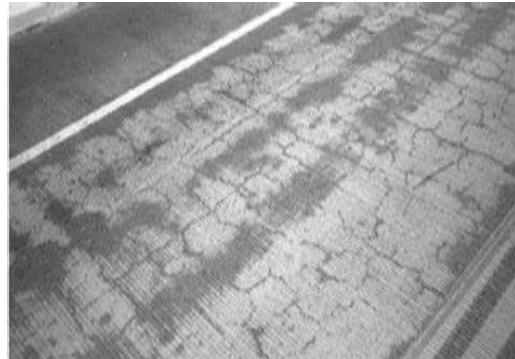
Gambar 12 Retak Susut (Shahin, 1994)

- h. Retak susut (*shrinkage cracks*) : retak yang saling menyambung membentuk kotakan besar bersudut tajam, akibat adanya volume yang berubah pada lapis permukaan

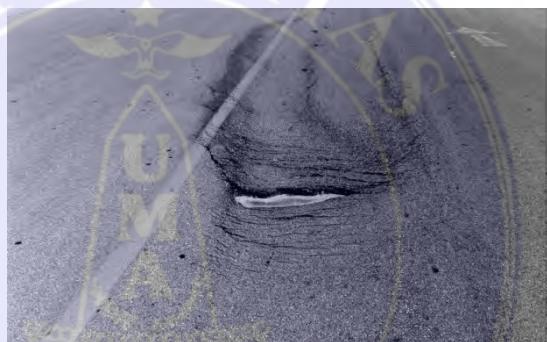
Gambar 13 Retak Selip (Shahin, 1994)

- i. Retak slip (*slippage cracks*) : retakan melengkung seperti sabit, penyebabnya adalah kurang tepatnya ikatan lapis permukaan dan lapis dibawahnya.

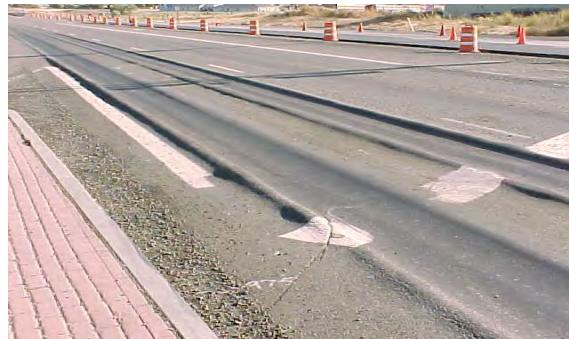
Gambar 14 Alur (Shahin, 1994)

- a. Alur (*rutting*), disebabkan oleh pemandatan tambahan akibat beban lalu lintas pada roda kendaraan yang sejajar dengan sumbu jalan. Kerusakan lain dapat terjadi ketika alur tersumbat oleh air yang tergenang.

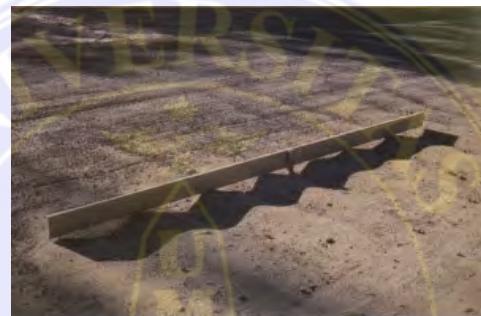
Gambar 15 Keriting (Shahin, 1994)

- b. Keriting (*corrugation*) adalah alur kearah melintang jalan, dikarenakan tidak tingginya stabilitas struktur perkerasan.

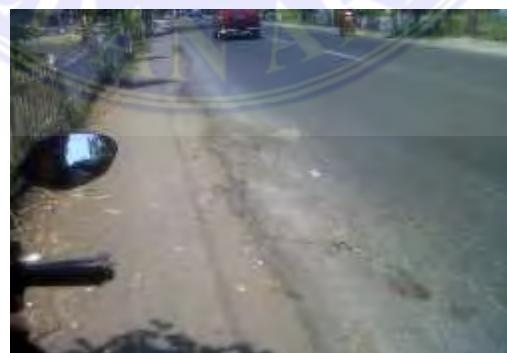
Gambar 16 Sungkur (Shahin, 1994)

- c. Sungkur (*solving*) ialah deformasi plastis pada wilayah satu tempat, umumnya berada pada tempat transportasi sering berhenti, curamnya kelandaian, atau tajamnya tikungan.

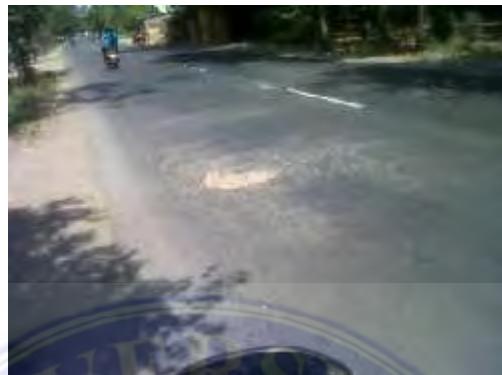
Gambar 17 Amblas (Shahin, 1994)

- d. Amblas (*grade depressions*), terjadi setempat pada ruas jalan. Amblas bisa diamati melalui adanya genangan air sekitar. Amblas bisa membuat cepat perkerasan jalan menjadi lubang.

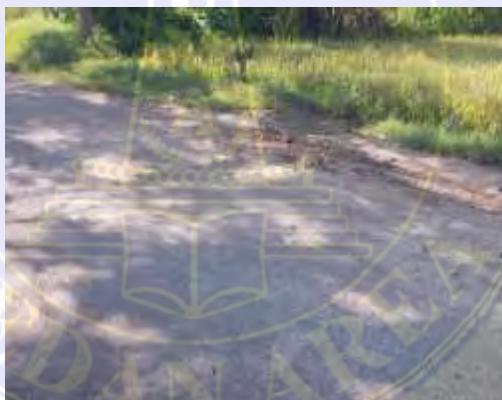
Gambar 18 Jembul (Shahin, 1994)

- e. Jembul (*upheaval*), terjadi secara lokal di jalan akibat tanah dasar yang berkembang akibat tanah ekspansif.

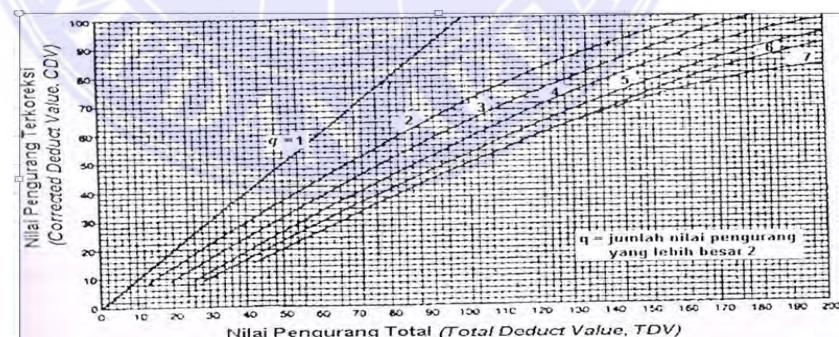
Gambar 19 Grafik CDV (Shahin, 1994)

Menambahkan nilai Deduct Value dan kemudian memetakan jumlah nilai deduct pada grafik CDV sesuai dengan nilai  $q$  akan menghasilkan nilai CDV setelah nilai  $q$  diketahui. Grafik CDV dapat dilihat pada gambar 19.

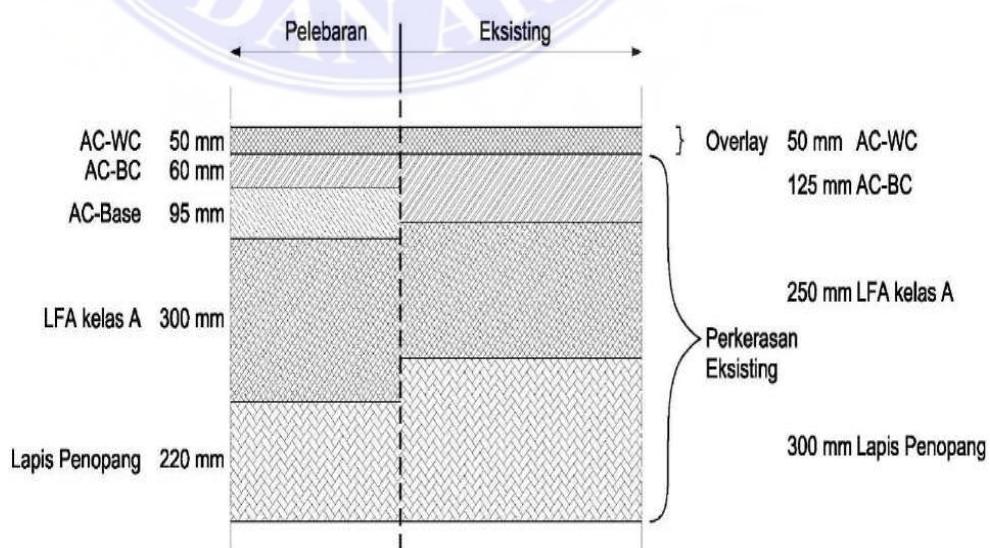
Gambar 20 Struktur perkerasan lentur jalan (Bina Marga, 2017)

Lapisan	Tebal (mm)
AC WC	40
AC BC	60
AC Base	105
LFA kelas A	300
Lapis penopang	200

5. Gabungan struktur perkerasan *ekstising* setelah *overlay* dan pelebaran

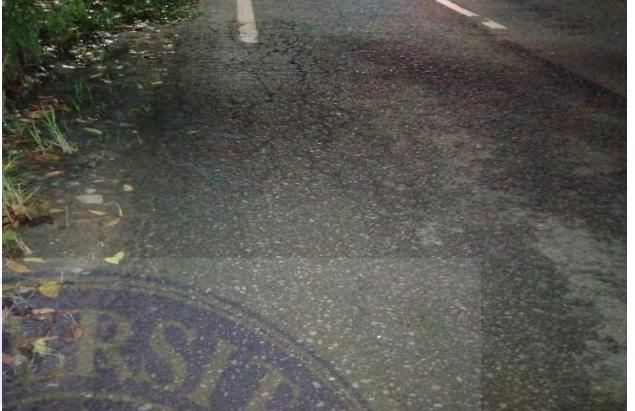
No	Jenis Kerusakan	Gambaran
1	Retak Kulit Buaya

1. Dari hasil survey perkerasan jalan di lapangan menggunakan metode PCI (*pavement condition index*) dapat dilihat jenis kerusakan sepanjang 20 segmen berupa retak kulit buaya, retak blok, amblas, retak memanjang dan melintang, pelepasan butiran, dan lubang. Kategori yang terparah pada kerusakan jalan yaitu *failed* pada segmen 15. Penanganan kerusakan pada jalan Dolok sanggul – siborong borong perlu rekontruksi atau peningkatan pada kerusakan jalan yang rusak. Hal ini dikarenakan berdasarkan PCI yang sebesar 41,2 yang berarti jalan masih dalam kondisi *poor* (40-55).
2. Penanganan kerusakan jalan menggunakan *overlay* dengan metode Manual Desain Perkerasan, 2017 diperoleh tebal lapis permukaan AC -WC 4 cm dan lapis AC – BC sebesar 6 cm. Tebal lapis CTB dengan tebal 15 cm dan untuk lapis pondasi bawah LPA kelas A dengan tebal 15 cm.

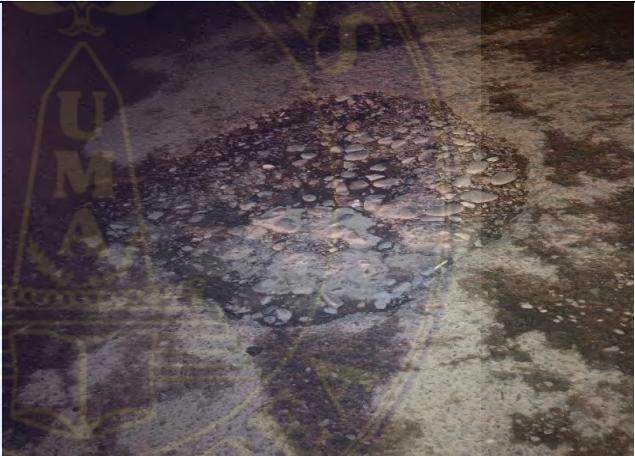
2.	Retak Blok

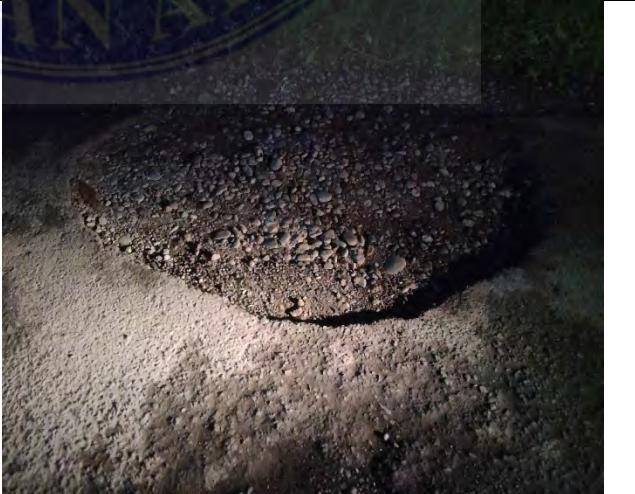
3.	Amblas

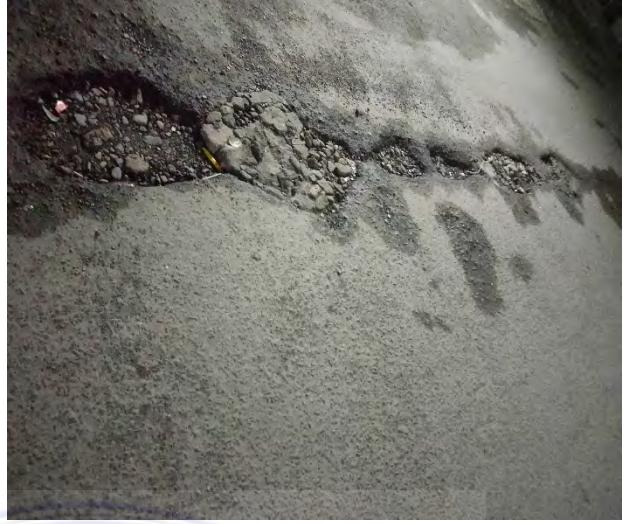
4.	Retak Memanjang dan Melintang

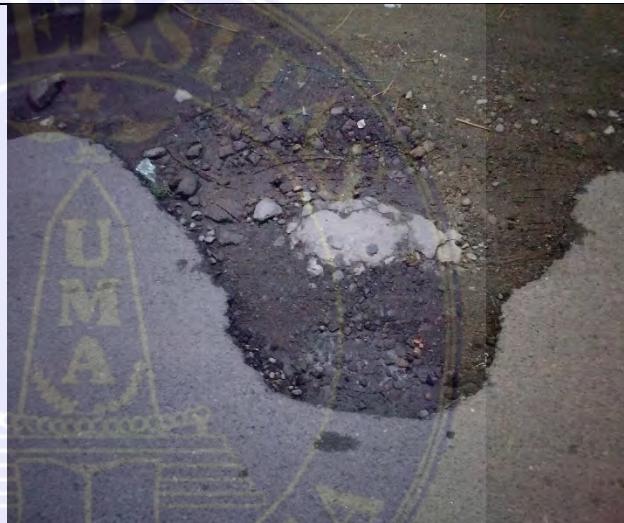
5.	Lubang

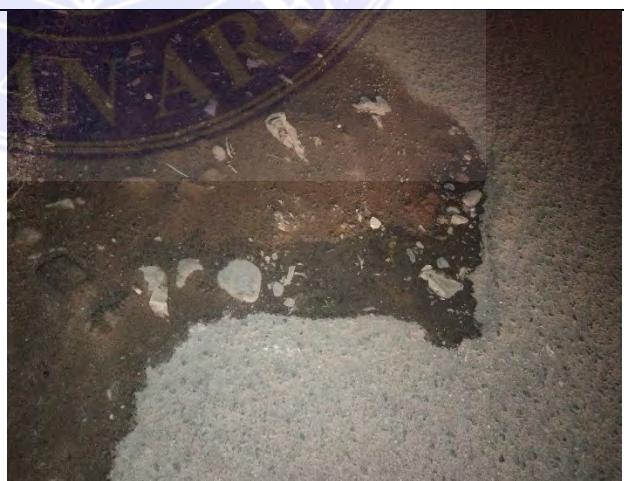
6.	Pelepasan Butiran

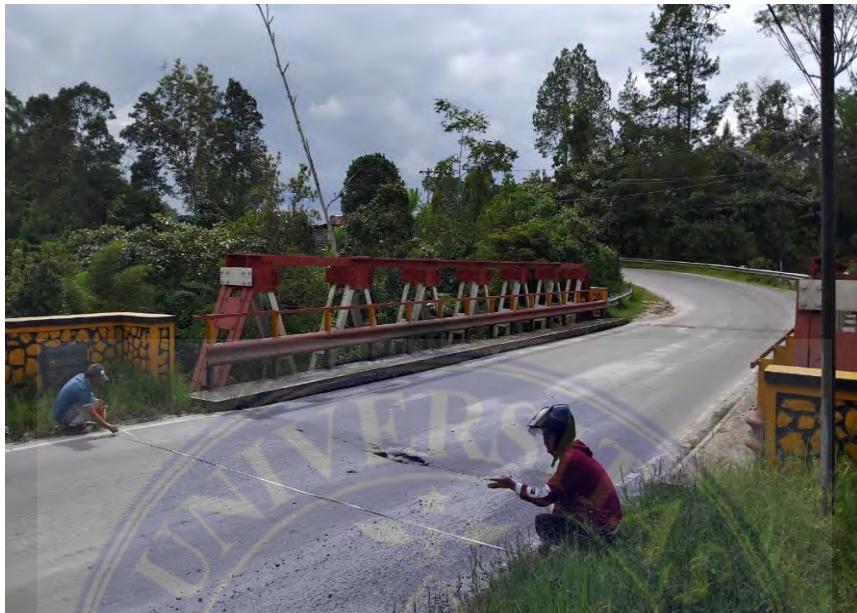
Pengukuran lebar jalan pada ruas jalan dolok sanggul – siborong borong

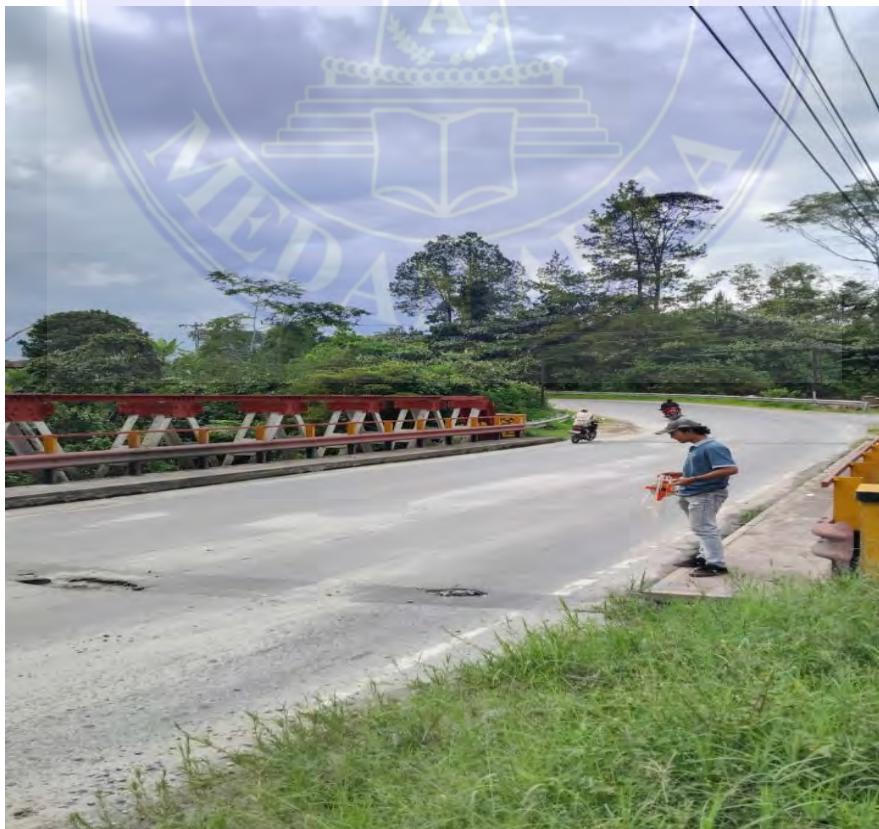
Melakukan pengukuran pada ruas jalan dolok sanggul – siborong borong

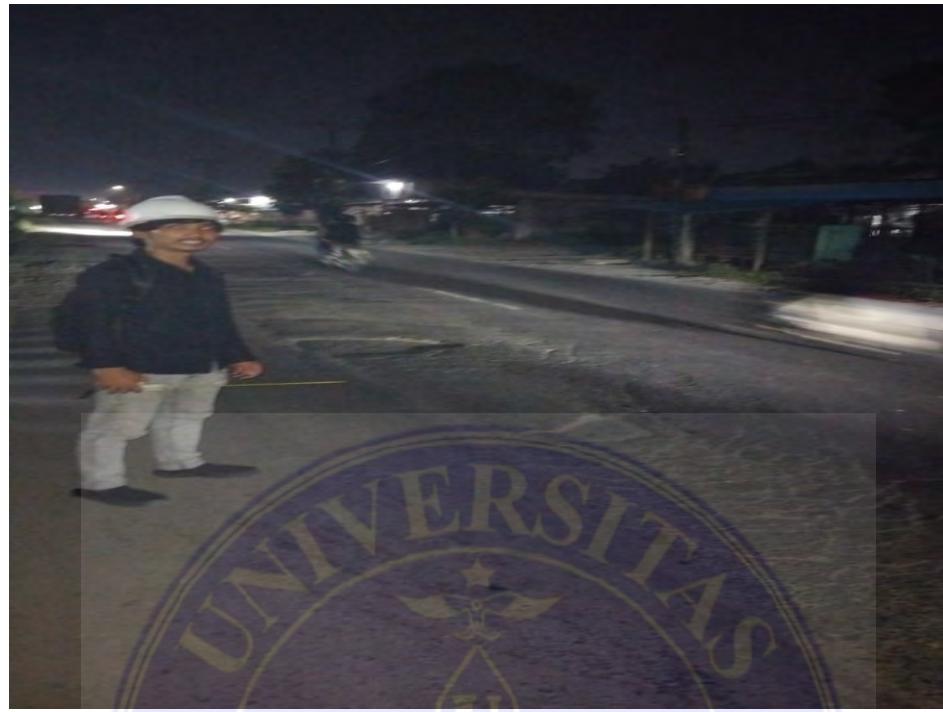
Pengukuran kerusakan Jalan
