**EVALUASI KERUSAKAN PERKERASAN LENTUR AKIBAT  
BEBAN LALU LINTAS PADA RUAS JALAN SEI RAMPAH,  
SERDANG BEDAGAI**

**SKRIPSI**

**PROGRAM STUDI TEKNIK SIPIL  
FAKULTAS TEKNIK  
UNIVERSITAS MEDAN AREA  
MEDAN  
2025**

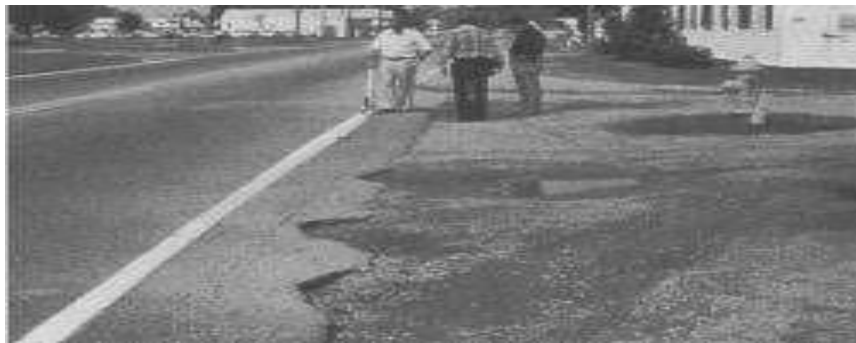
Gambar 4. Retak Pinggir (*edge crack*)

retakan yang membentang sepanjang jalan, baik di bahu jalan maupun cabang-cabang yang mengarah ke sana. Retakan ini umumnya disebabkan oleh drainase yang buruk, penyusutan tanah, penurunan di bawah area tersebut, atau dukungan sisi jalan yang tidak memadai. Akar tanaman yang tumbuh di tepi perkerasan jalan mungkin menjadi penyebab retakan ini. Penempatan retakan dapat menyebabkan air merembes masuk, yang selanjutnya merusak lapisan luar. Sukirman (1999).

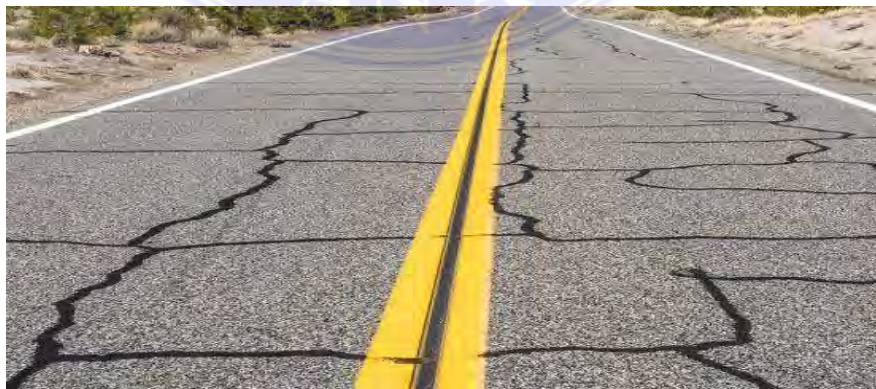
Gambar 6. Retak Sudut (Anonymous, 2019)

Retakan berbentuk kotak besar dengan sudut tajam terbentuk akibat adanya retakan yang saling menyambung. Penyebab utama terjadinya retakan adalah perubahan volume lapisan pondasi dan tanah dasar atau variasi volume lapisan permukaan aspal dengan penetrasi yang rendah. Sukirman (1999).

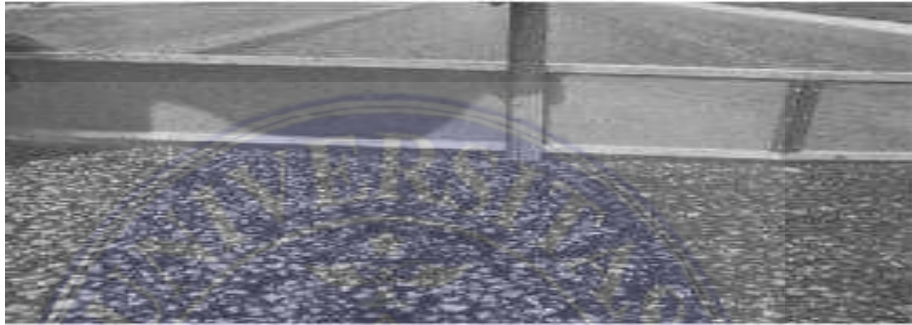
Gambar 8. Alur (shahin, 2005)

lapisan perkerasan jalan yang disebabkan oleh lalu lintas konstan yang berkembang di jejak ban. Keausan permukaan, kerusakan material, atau komponen yang melemah akan menyebabkan alur. Biaya pengoperasian kendaraan (yang memengaruhi nilai traksi), keselamatan (adanya genangan air), dan getaran beban semuanya dipengaruhi oleh pemantauan dan pengendalian alur.

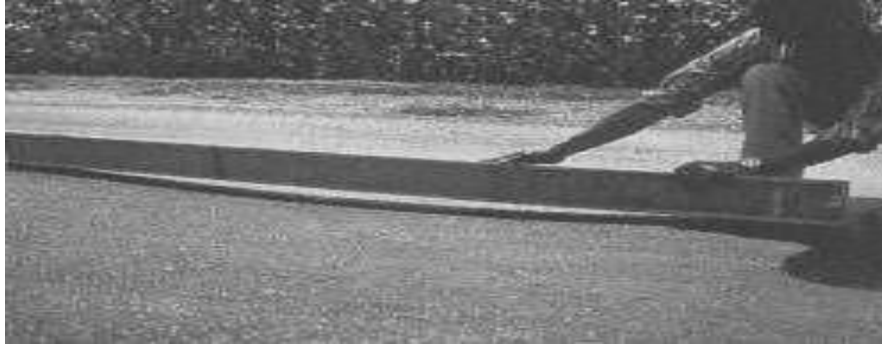
Gambar 11. Amblas (shahin, 2005)

terjadi secara lokal dan bisa saja retak atau tidak. Adanya genangan air menunjukkan adanya penurunan tanah. Lapisan perkerasan jalan pada akhirnya dapat berlubang akibat genangan air yang merembes masuk. Beban kendaraan yang lebih tinggi dari yang diantisipasi, konstruksi yang buruk, atau penurunan bagian perkerasan jalan yang disebabkan oleh penurunan tanah pondasi merupakan penyebab utama penurunan tanah. Sukirman (1999).

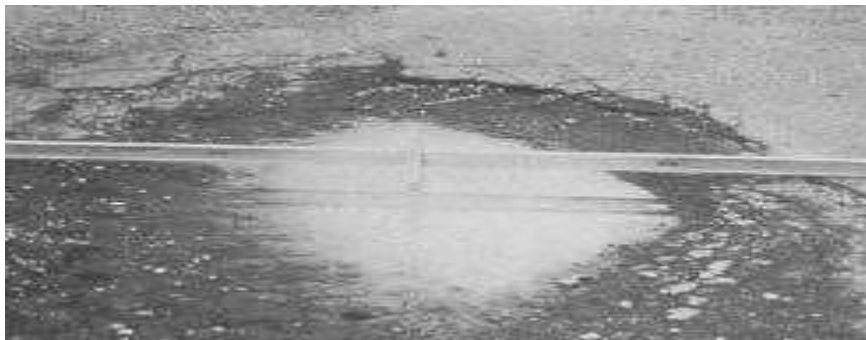
Gambar 12. Lubang (Shahin, 2005)

Hilangnya lapisan dasar dan lapisan aus menyebabkan lubang jalan, yang merupakan cekungan pada permukaan perkerasan. Kerusakan ini biasanya terjadi di dekat retakan atau di tempat-tempat yang drainasenya tidak memadai, yang memungkinkan air meluap ke perkerasan. Kombinasi material lapisan permukaan yang kurang baik, air yang merembes ke lapisan dasar melalui retakan perkerasan, dan beban lalu lintas yang menyebabkan hancurnya lapisan dasar merupakan penyebab kerusakan ini. Shahin (1994).

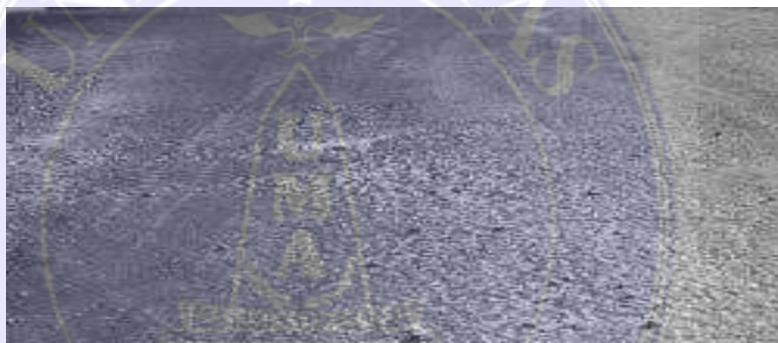
Gambar 13. Pelepasan Butir (Shahin, 2005)

Pemisahan butiran agregat permukaan dari campuran agregat aspal dikenal sebagai pelepasan butiran (Bennet, 1995). Bergantung pada metode konstruksi yang digunakan, prevalensi pelepasan butiran menunjukkan perilaku yang berbeda-beda di setiap negara dan lokasi. Pelepasan butiran merupakan jenis kerusakan yang jarang terjadi pada perkerasan aspal dengan campuran panas berkualitas tinggi dan biasanya disebabkan oleh aplikasi yang tidak memadai dan membran aspal yang tipis (pada pelapisan/perlakuan permukaan aspal). Wiyono (2009).
