## **LAPORAN KERJA PRAKTEK I & II**

### **PERANCANGAN RUMAH KOST 3 LANTAI DI DESA SAMBIREJO TIMUR KECAMATAN PERCUT SEI TUAN KABUPATEN DELI SERDANG DENGAN PT. DVN STUDIO ARCHITECT**

### **PENGAWASAN PEMBUATAN PONDASI TAPAK RUMAH KOST 3 LANTAI DI DESA SAMBIREJO TIMUR KECAMATAN PERCUT SEI TUAN KABUPATEN DELI SERDANG DENGAN PT. DVN STUDIO ARCHITECT**

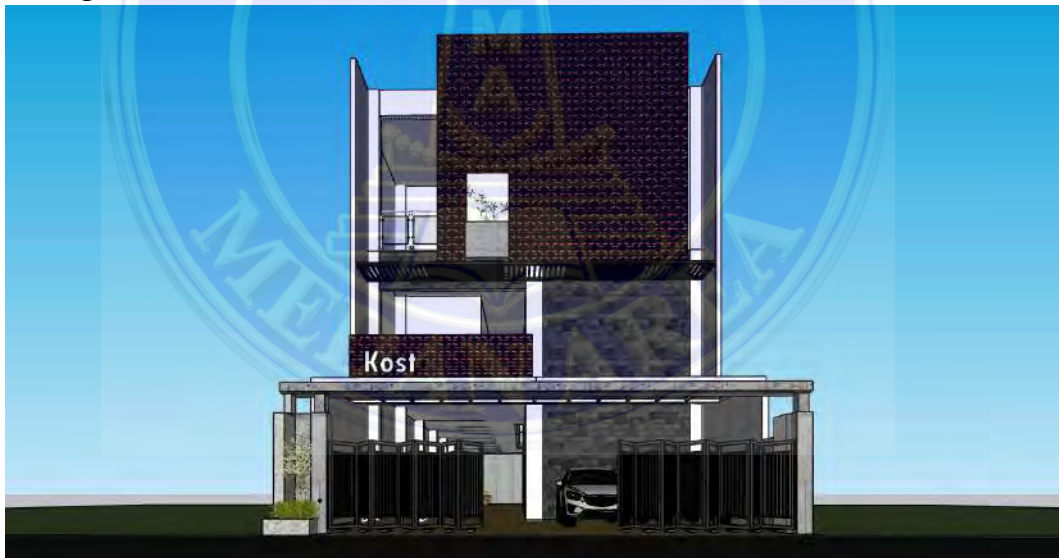
**Gambar 3. 53 3d Tampak Depan Rumah Kost**

Desain 3D modeling rumah kost di atas merupakan hasil pengembangan yang menerapkan material lokal berupa roster merah pada fasad bangunan. Penerapan roster merah ini tidak hanya menghasilkan estetika yang menarik dengan gradasi warna

hangat dan pola ventilasi alami, tetapi juga menghemat biaya konstruksi karena memanfaatkan material lokal yang mudah didapat.

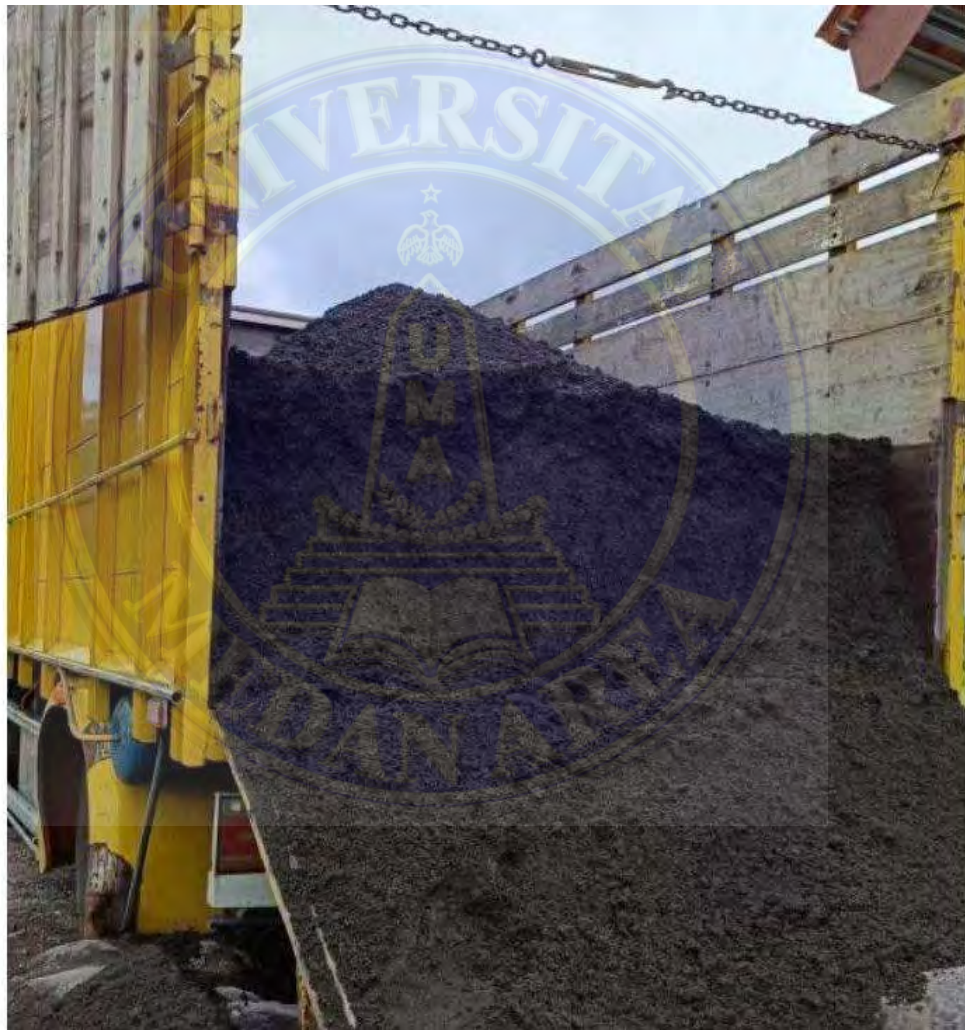
Gambar 3. 3 Pasir Urug

1. Pasir urug: Lapisan dasar galian pondasi

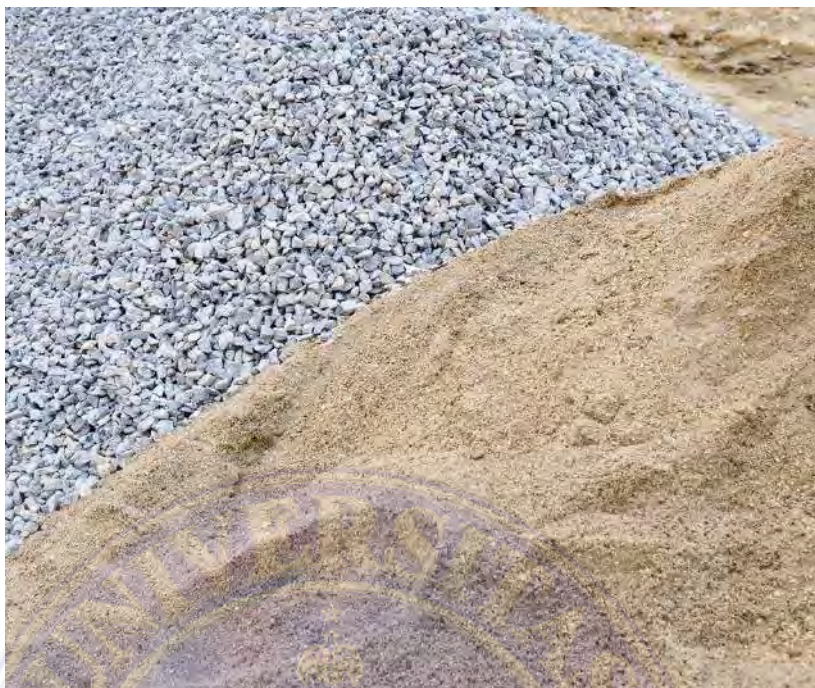
**Gambar 3. 4** Pasir Bangka bersih

2. Pasir Bangka bersih: Campuran beton K-225

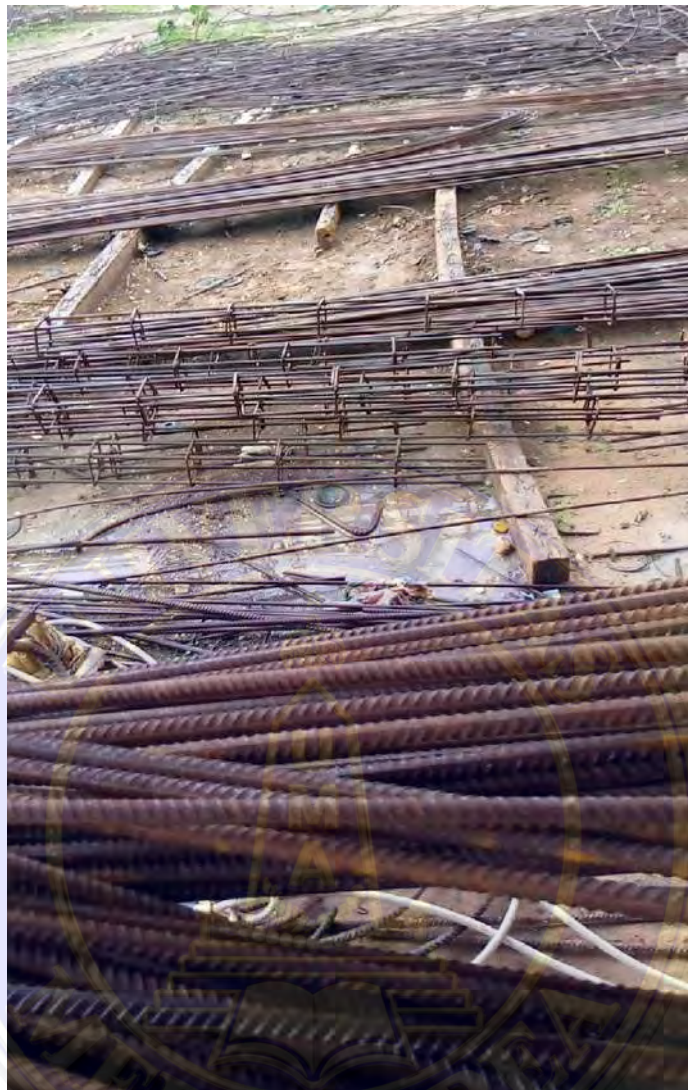
Gambar 3. 6 Besi Ø13 mm

4. Besi Ø13 mm: Tulangan utama footplate & cakar ayam

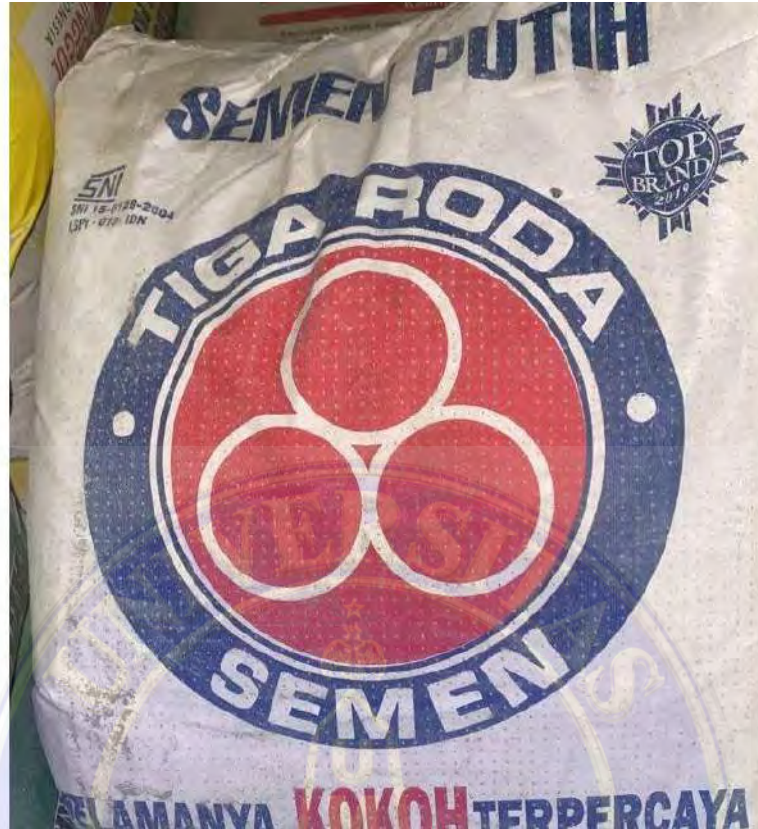
Gambar 3. 8 Semen Tiga Roda PCC 50 kg

6. Semen Tiga Roda PCC 50 kg: Pencapaian mutu K-225

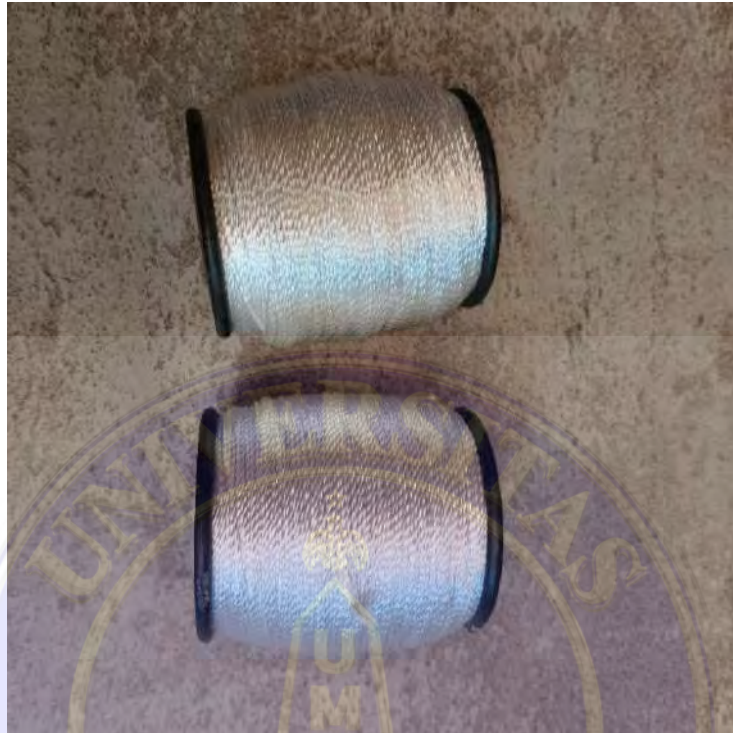
**Gambar 3. 10** Benang Nilon

1. beleng nilon: Setting out titik pondasi
