# **MAINTENANCE PADA MOTOR HONDA DAN PENGARUH CVT PADA KECEPATAN HONDA BEAT”**

## **LAPORAN KERJA PRAKTEK LAPANGAN/TEKNOLOGI MEKANIK\***

**PROGRAM STUDI TEKNIK MESIN  
FAKULTAS TEKNIK  
UNIVERSITAS MEDAN AREA  
MEDAN  
TAHUN 2025**

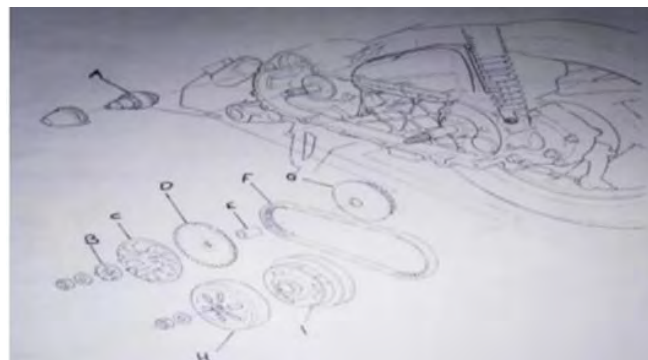
**Gambar 3.2.** Komponen Primary Sheave

Disebut juga pulley primer, yaitu komponen CVT yang menyatu dengan poros engkol (crankshaft). Pulley primer bekerja akibat adanya putaran dari mesin melalui poros engkol. Ketika putaran mesin meningkat, weight roller akan tertekan keatas oleh slide piece yang terletak pada ramp plate. Akibat gaya sentrifugal, weight roller akan menekan movable drive face, sehingga celah kedua pulley menyempit. Hal ini mengakibatkan perubahan diameter drive belt.

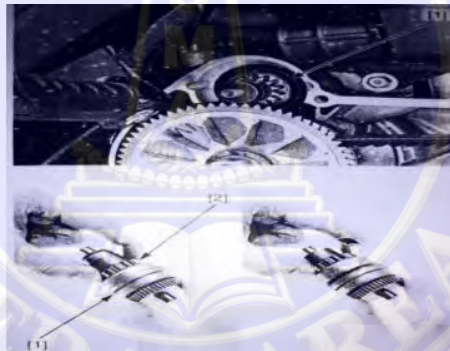
**Gambar 3.3.** Starter Pinion

Pinion starter adalah type dinamo konvensional yang masih menggunakan sliding-gear starter-type system, masih menggunakan dinamo starter sehingga dapat menimbulkan hentakan suara kasar pada saat menghidupkan mesin. Pada sliding-gear starter-type system terdapat dua buah gear berukuran kecil dan besar yang harus bergesekan satu sama lain untuk menggerakkan piston.

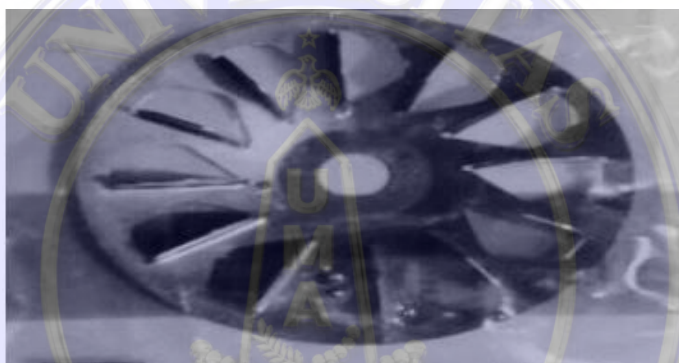
**Gambar 3.5.** Fin Drive Face

Fin drive face adalah plat tipis bentuknya menyerupai kipas yang berputar dengan menempel drive pulley face dan dikunci dengan mur drive pulley face, tujuannya adalah membantu proses pendinginan pada ruang CVT.

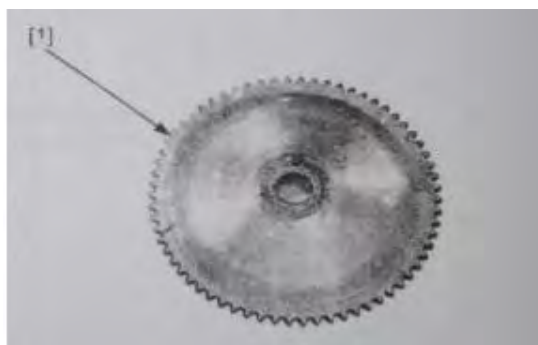
**Gambar 3.6.** Drive Pulley Face

Drive pulley face adalah bagian dari pulley primer yang tidak bergerak, berfungsi sebagai penahan drive belt. Drive pulley face yang berbentuk piringan dan bagian sisi atasnya berbentuk gigi yang terhubung dengan starter pinion saat awal mesin di hidupkan.

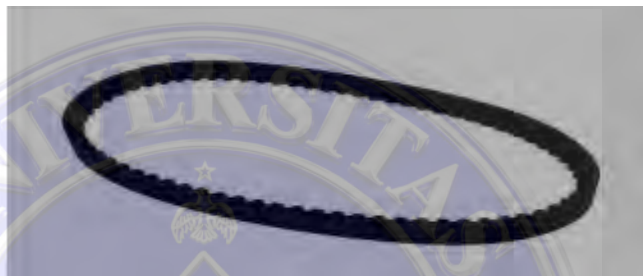
**Gambar 3.7.** Drive Belt

Drive belt disebut juga sebagai sabuk berfungsi sebagai penghubung putaran dari pulley primer ke pulley sekunder. Besarnya diameter drive belt bervariasi tergantung pabrikan sepeda motor tersebut. Namun besarnya diameter drive belt biasanya diukur dari dua poros, yaitu poros crankshaft dan poros primary drive gear shift. Drive belt terbuat dari karet yang berkualitas tinggi, sehingga tahan terhadap gesekan dan panas. Bagian bawah drive belt dibuat menyerupai roda gigi yang berfungsi sebagai pendingin agar drive belt bersifat elastis.

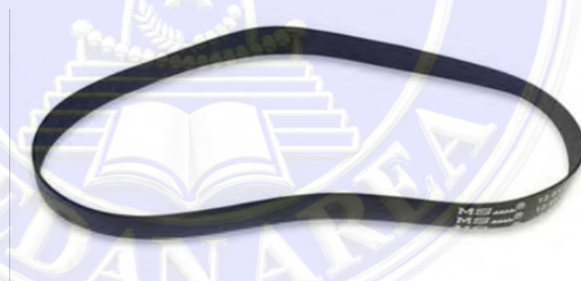
**Gambar 3.8.** Sabuk datar/flat belt

Bahan sabuk pada umumnya terbuat dari samak atau kain yang diresapi oleh karet. Sabuk datar terdiri atas inti elastis yang kuat seperti benang baja atau nilon. Flat belt umumnya digunakan sebagai pemindah tenaga high power untuk mesin penggerak yang terpisah dengan mesin yang digerakan.

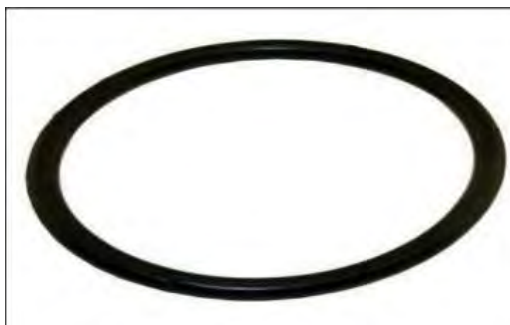
**Gambar 3.9.** Round belt

Round belt terbuat dari solid rubber atau rubber dengan cord. Belt ini hanya digunakan untuk beban ringan seperti untuk sewing machine projector film.

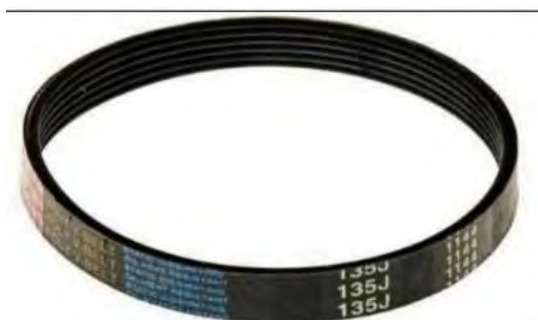
**Gambar 3.11.** V-ribbed belt

V-ribbed belt terbuat dari canvas, rubber dan cord. Merupakan gabungan alur luar berbentuk v-belt, memiliki tebal keseluruhan yang lebih kecil jika dibanding tipe v-belt, v-ribbed belt juga cenderung menimbulkan panas yang kecil karena bagian yang bersentuhan dengan pulley penggerak sedikit. Sebagaimana v-belt berkemampuan memindah power tergantung pada aksi jepit antara alur dan belt.

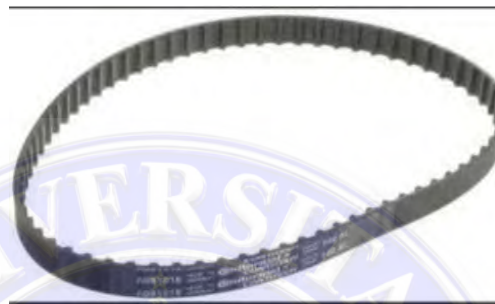
**Gambar 3.12.** Timing belt

Timing belt merupakan aksi gabungan chain dan sproket pada bentuk flat belt. Bentuk dasarnya merupakan flat yang memiliki gigi-gigi berukuran sama pada permukaan kotak dengan gigi pulley. Sebagaimana penggerak gear rantai, membutuhkan kelurusan pada pemasangan pulley.

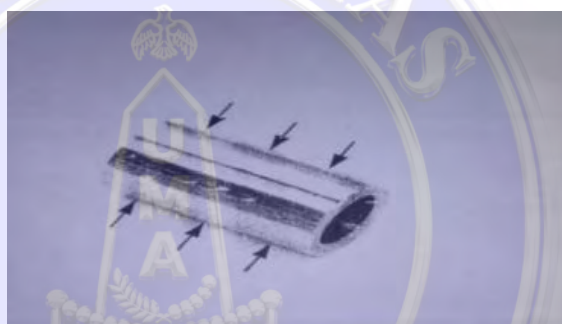
**Gambar 3.15.** Boss Movable Drive face

Boss movable drive face komponen ini berfungsi sebagai poros dinding dalam pulley agar dinding dalam dapat bergerak mulus sewaktu bergeser.

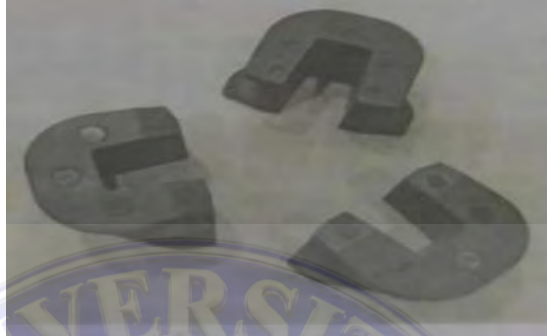
**Gambar 3.17.** Slide Piece

Slide piece adalah komponen yang berfungsi menggerakkan weight roller untuk mendorong movable drive face. Pada putaran yang tinggi, slide piece akan mendorong weight roller ke bagian atas movable drive face, sehingga slide piece menggerakkan drive belt

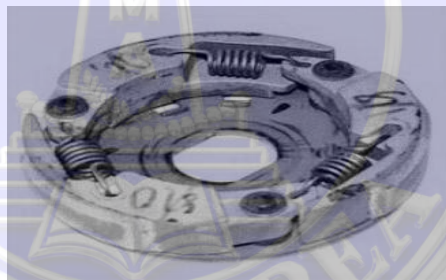
**Gambar 3.22.** Sepatu Kopling

Clutch carier disebut juga sepatu kopling, berfungsi meneruskan dan memutuskan putaran ke poros roda belakang sesuai dengan tinggi rendahnya putaran. Putaran yang tinggi akan menyebabkan sepatu kopling terlempar dan menempel pada rumah kopling (gaya sentrifugal).

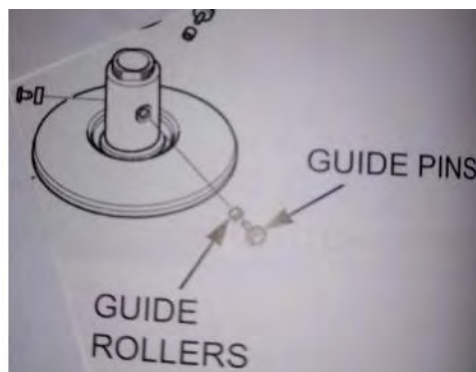
**Gambar 3.26.** Pin Roller Guide

Pin roller guide adalah sejenis pasak yang berfungsi menahan torsi. Pin roller guide yaitu dua komponen yang berpasangan yang bekerja sama dengan adanya roller guide mengurangi gesekan pada pin guide bekerja otomatis dengan menekan movable driven face, gaya putar diperlukan, misalnya saat kondisi jalan menanjak atau penambahan akselerasi.

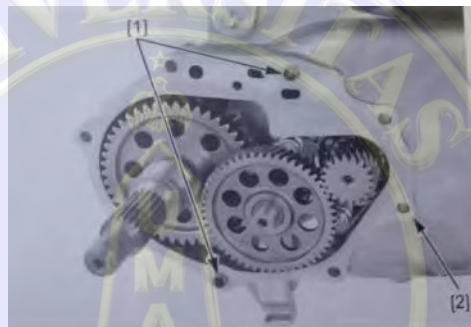
**Gambar 3.27.** Gear Reduks

Hampir semua kendaraan bermotor memerlukan gear reduksi. Gear reduksi berfungsi mengurangi putaran mesin dan menstabilkan putaran. Konstruksi dan tipe gear reduksi pada sepeda motor matik bervariasi tergantung dari pabrikan sepeda motornya. Misalnya tipe gear reduksi dengan dua tingkat reduksi, gear reduksi tipe ini mempunyai kelebihan, terutama dalam menghasilkan perbandingan putaran yang ideal antara putaran poros engkol dan roda belakang. Selain itu gear reduksi dengan dua tingkat reduksi dapat mengurangi suara bising. Gear reduksi ditempatkan pada gear box yang posisinya terpisah dari rumah CVT. Untuk mengurangi gesekan gear reduksi diperlukan oli. Jenis oli untuk gear reduksi telah ditetapkan oleh masing-masing pabrikan.

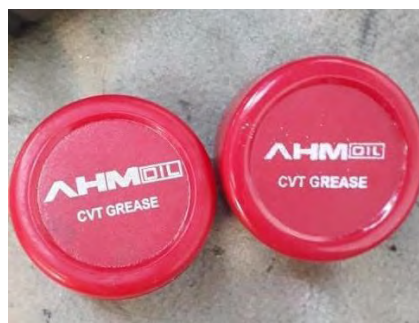
**Gambar 4.1.** Graease CVT

Pelumasan pada drivend and sliding sheave adalah tindakan perawatan untuk mencegah terjadinya keausan. Pelumasan yang diberikan pada komponen sliding sheave dan driven mempunyai jangka waktu 10.000 KM atau setiap 6 bulan lakukan penggantian pelumas dengan kapasitas pelumas 100 cm<sup>3</sup>/ 0.1 liter. Selain untuk menghindari keausan pada komponen CVT, pelumas ini juga berfungsi untuk menjaga akselerasi dari putaran yang dihasilkan oleh primary sheave dan secondary sheave yang akan memutar roda belakang. Karena apabila pelumas tidak diganti secara berkala maka akselerasi tidak lembut, kemudian pada saat mendaki kurang bertenaga karena pulley sekunder tidak bekerja dengan baik dan pin guide dan alur akan mengalami kerusakan.

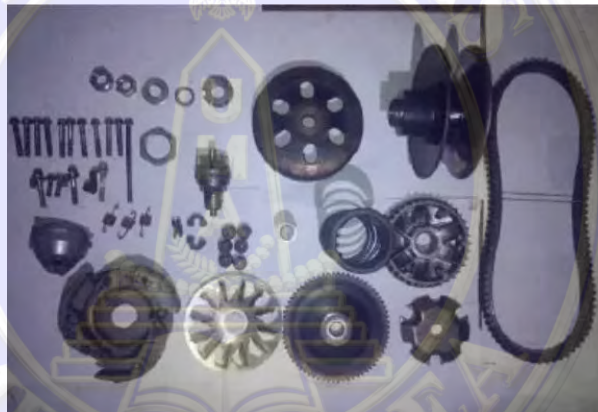
**Gambar 4.2.** Pembersihan Komponen CVT

Bersihkan seluruh komponen CVT dengan menggunakan kuas bensin dan sabun. Tujuan dari membersihkan komponen CVT untuk menghilangkan debu dan kotoran yang menempel selama CVT beroperasi .

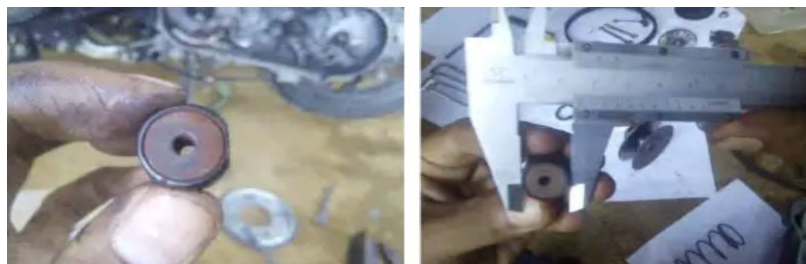
Gambar 4.5. Roller CVT

Dilihat secara visual rollers sudah tidak lagi dalam keadaan bulat karena pada suatu sisi rollers sudah datar, dan setelah dilakukan pengukuran diameter roller sudah jelas dibawah batas standar yaitu 17,7 mm sedangkan ukuran standar diameter roller 19,92-20,08 mm.

Gejala yang ditimbulkan dan kerusakan roller ini adalah performa dari v-belt akan menurun, saat ditarik gas terasa tersendat sendat, berkurangnya akselerasi pada sepeda motor dan saat putaran tinggi tidak maksimal. Penyebab dari kerusakan dari roller yaitu karna terjadinya gesekan pada sisi rumah roller terus menerus dan faktor usi dari roller, penggantian roller sebaiknya dilakukan tiap service 6000 km.

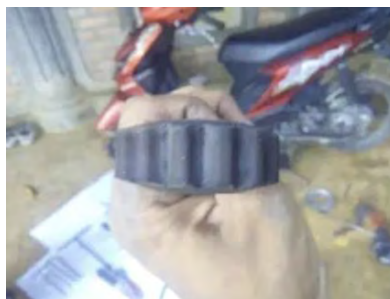
Gambar 4.6. v-belt

Bentuk kerusakan yang terjadi pada sabuk V-belt adalah sabuk V-belt sudah dalam keadaan retak-retak, berserabut dan rapuh. Faktor penyebab kerusakan yang terjadi pada V-belt adalah karena adanya gesekan antara pulley primer dan pulley sekunder terus menerus, terkena oli akibat kebocoran pada ruang CVT, dan faktor umur pakai V-belt yang harus dilakukan penggantian setiap 20000 – 25000 km. Gejala yang ditimbulkan apabila V-belt rusak adalah sepeda motor akan terasa bergetar dan terasa berat saat tarikan awal. Masalah munculnya getaran tersebut disebabkan oleh kerja V-belt yang sudah kurang maksimal, dan sebagai komponen utama penggerak roda belakang jika mengalami tegangan yang tidak stabil maka sudah tentu laju kendaraan akan tersendat.

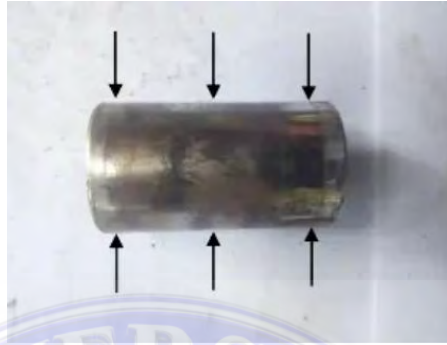
**Gambar 4.8.** collar (bos)

Collar adalah poros dimana pulley primer untuk berputar, kalau dilihat dari kasat mata memang keausan pada collar tidak terlihat. Maka untuk mengetahuinya dilakukan tiga kali pengukuran pada bagian yang berbeda pada collar. Dan setelah dilakukan pengukuran maka hasil yang didapatkan adalah:

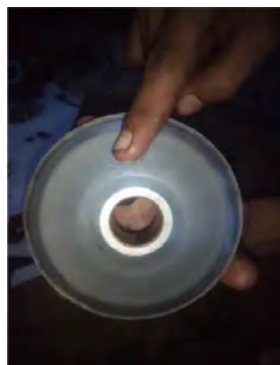
**Gambar 4.10.** Sliding Sheave

Sliding sheave atau biasa disebut juga dengan rumah roller, cara untuk mengetahui apakah Sliding sheave masih bagus atau sudah bergelombang cukup kita lihat dan dirasakan dengan menggunakan cara pada gambar 4.10:

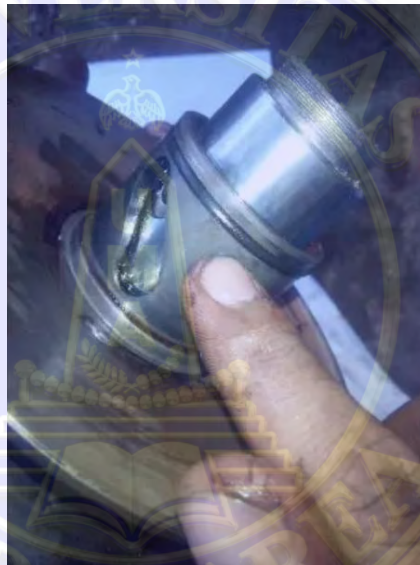
**Gambar 4.12.** Driven

Driven akan berputar pada saat pulley primer mengalirkan putaran melalui perantara v-belt, pengecekan yang dilakukan dengan cara visual yaitu meliputi apakah terjadi keretakan dan goresan.

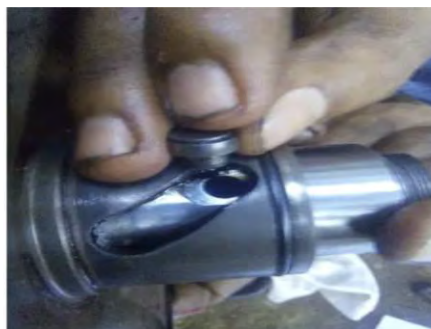
**Gambar 4.13. Pn Guide**

Pin guide merupakan sejenis pasak yang berfungsi menambah torsi (gaya putar). Pin guide bekerja secara otomatis dengan menekan movable driven saat gaya putar diperlukan, misalnya saat kondisi jalan mendaki atau beban berat atau penambahan percepatan dan akselerasi.

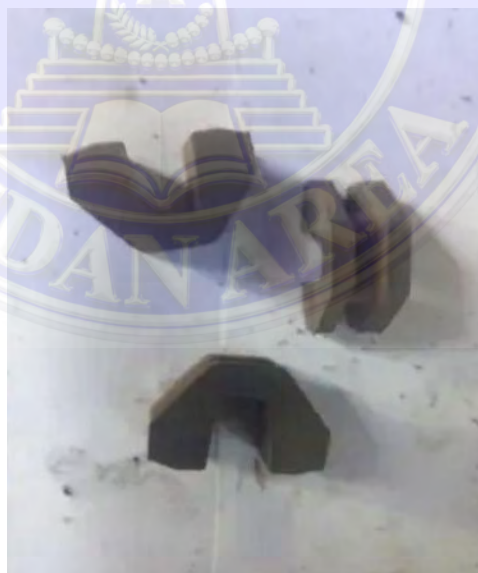
**Gambar 4.14. slider**

Slider guide merupakan komponen kecil sering sekali dilupakan apabila melakukan service. Kerusakan yang biasa terjadi pada slider adalah rongga slider terasa lapang dan kocak, seperti gambar 4.13:

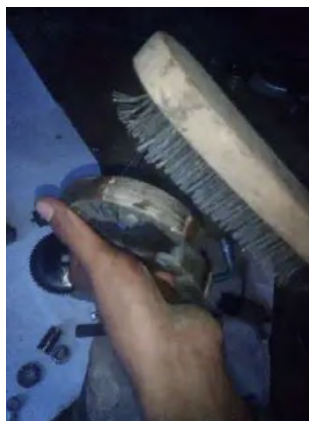
**Gambar 4.17.** Sepatu koppling

Setelah diperhatikan dan dilakukan pengukuran sepatu kopling, dan hasil pengukuran kopling menunjukkan bahwa sepatu kopling masih dalam keadaan bagus dan tebal, maka tidak perlu dilakukan pergantian sepatu kopling.

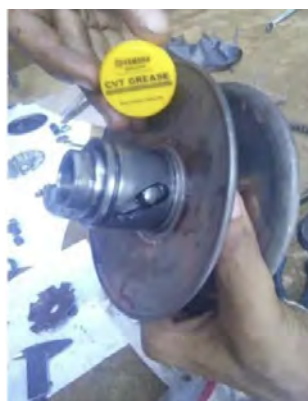
**Gambar 4.19.** Driven

Karena driven tidak dapat keretakan dan goresan pada permukaan, maka sliding sheve dalam keadaan bagus.
