**ANALISIS KERUSAKAN PERKERASAN JALAN DENGAN
METODE *PAVEMENT CONDITION INDEX* (PCI)**

SKRIPSI

**MICHAEL PATARSON SILABAN
218110063**

**PROGRAM STUDI TEKNIK SIPIL
FAKULTAS TEKNIK
UNIVERSITAS MEDAN AREA
MEDAN
2023**

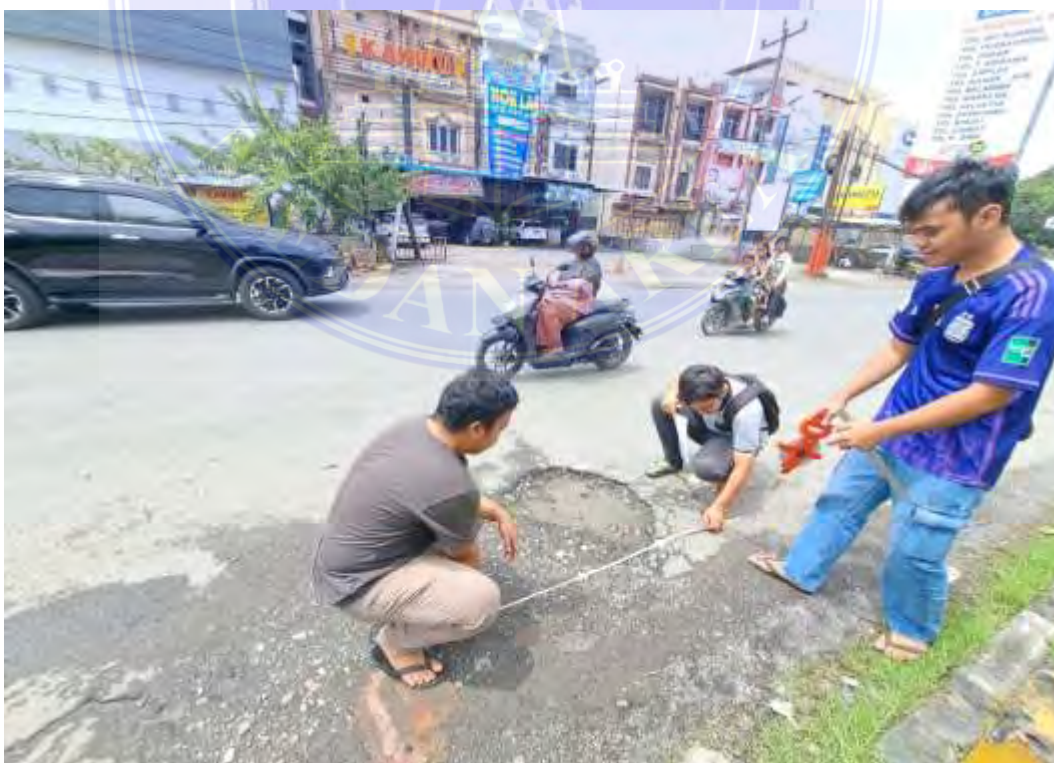
Pengukuran Dimensi Kerusakan Jalan Cemara
