**EVALUASI TINGKAT KERUSAKAN JALAN DENGAN  
METODE *PAVEMENT CONDITION INDEX* (PCI) STUDI  
KASUS RUAS JALAN SP. KAYU BESAR – KUALANAMU**

**SKRIPSI**

**HELDA AYU WULANSARI  
218110078**

**PROGRAM STUDI TEKNIK SIPIL  
FAKULTAS TEKNIK  
UNIVERSITAS MEDAN AREA  
MEDAN  
2025**

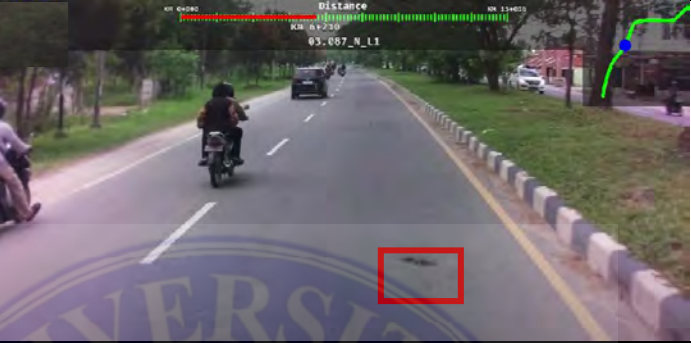
| STA | | FOTO DOKUMENTASI | |
|---|---|---|--|
| 06+200 | 06+210 | | |

| STA | | FOTO DOKUMENTASI | |
|---|---|---|--|
| | | Kerusakan jalan berupa lubang ( <i>pothole</i> ) | |

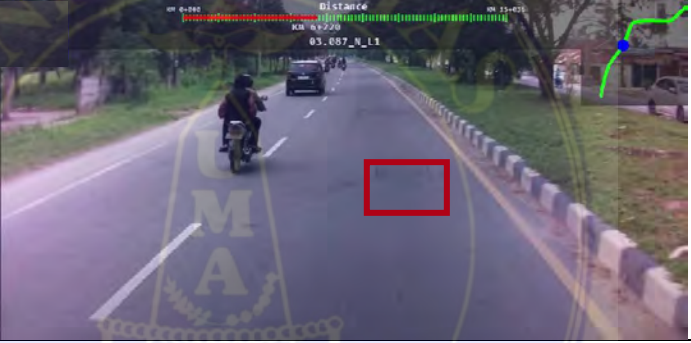
| STA | | FOTO DOKUMENTASI | |
|---|---|---|--|
| 06+210 | 06+220 | | |

| STA | | FOTO DOKUMENTASI | |
|---|---|---|--|
| | | Kerusakan jalan berupa tambalan ( <i>patching</i> ) | |

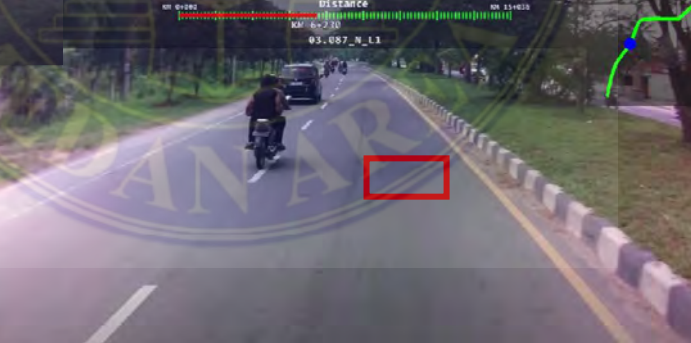
| STA | | FOTO DOKUMENTASI | |
|---|---|---|--|
| 06+220 | 06+230 | | |

| STA | | FOTO DOKUMENTASI | |
|---|---|---|--|
| | | Kerusakan jalan berupa tambalan ( <i>patching</i> ) | |

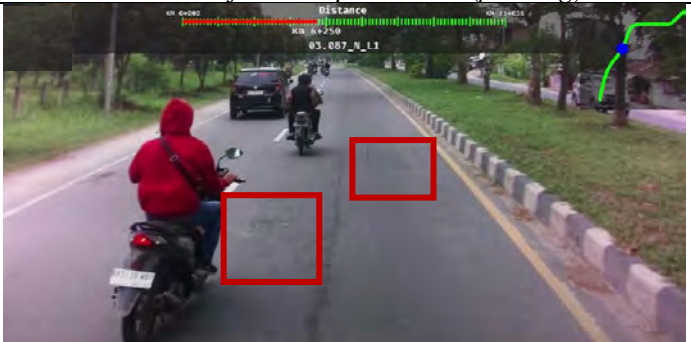
| STA | | FOTO DOKUMENTASI | |
|---|---|---|--|
| 06+240 | 06+250 | | |

| STA | | FOTO DOKUMENTASI | |
|---|---|---|--|
| | | Kerusakan berupa pelepasan butir dan tambalan | |

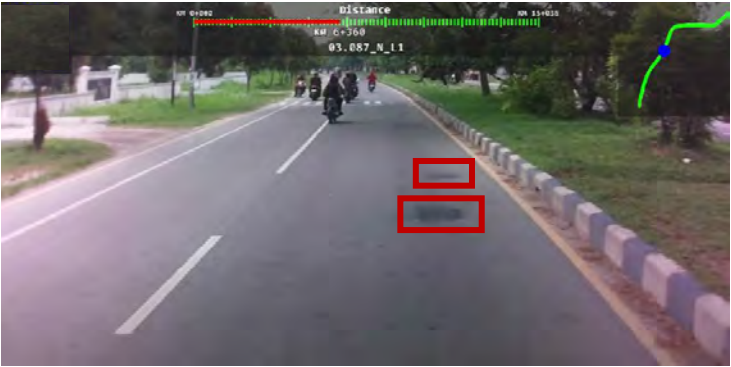
| STA | | FOTO DOKUMENTASI |
|---|---|---|
| 06+350 | 06+360 | |

| STA | | FOTO DOKUMENTASI |
|---|---|---|
| | | Kerusakan berupa tambalan |

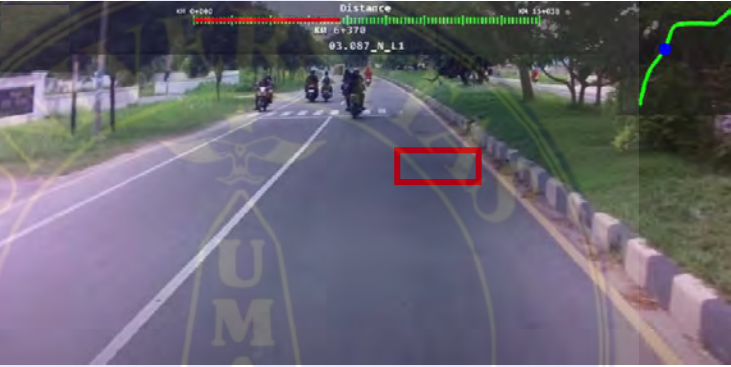
| STA | | FOTO DOKUMENTASI |
|---|---|---|
| 06+360 | 06+370 | |

| STA | | FOTO DOKUMENTASI |
|---|---|---|
| | | Kerusakan berupa tambalan |

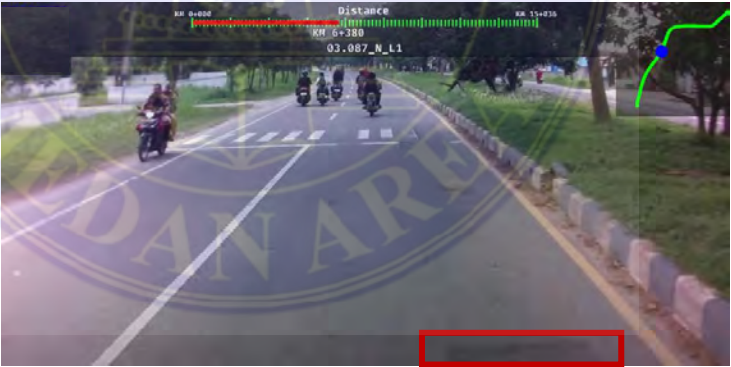
| STA | | FOTO DOKUMENTASI |
|---|---|---|
| 06+370 | 06+380 | |

| STA | | FOTO DOKUMENTASI |
|---|---|---|
| | | Kerusakan berupa tambalan |

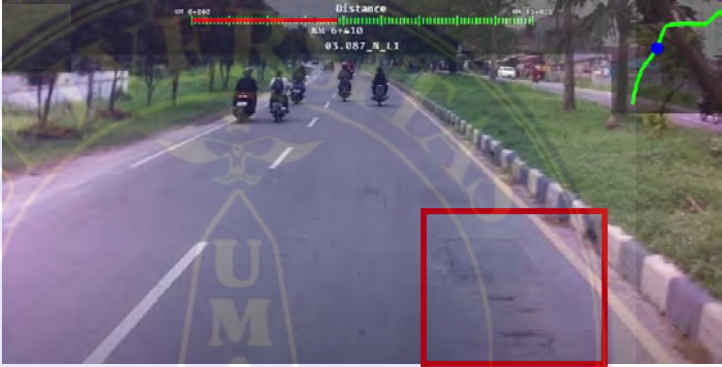
| STA | | FOTO DOKUMENTASI |
|---|---|---|
| 06+400 | 06+410 | |

| STA | | FOTO DOKUMENTASI |
|---|---|---|
| | | Kerusakan berupa retak kulit buaya dan tambalan |

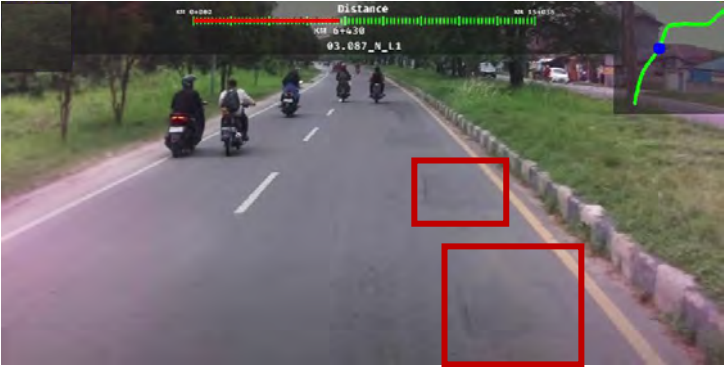
| STA | | FOTO DOKUMENTASI |
|---|---|---|
| 06+420 | 06+430 | |

| STA | | FOTO DOKUMENTASI |
|---|---|---|
| | | Kerusakan berupa tambalan |

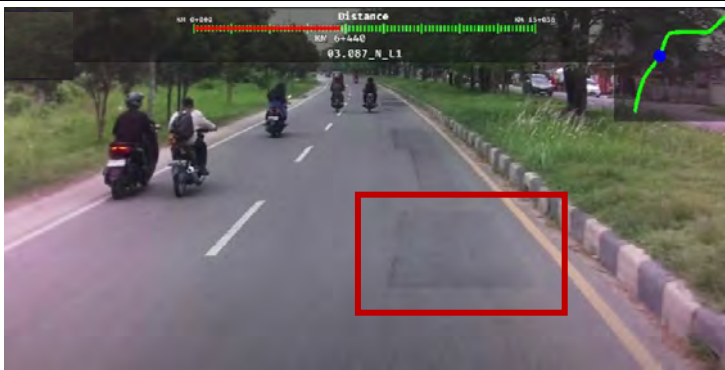
| STA | | FOTO DOKUMENTASI |
|---|---|---|
| 06+430 | 06+440 | |

| STA | | FOTO DOKUMENTASI |
|---|---|---|
| | | Kerusakan berupa tambalan |

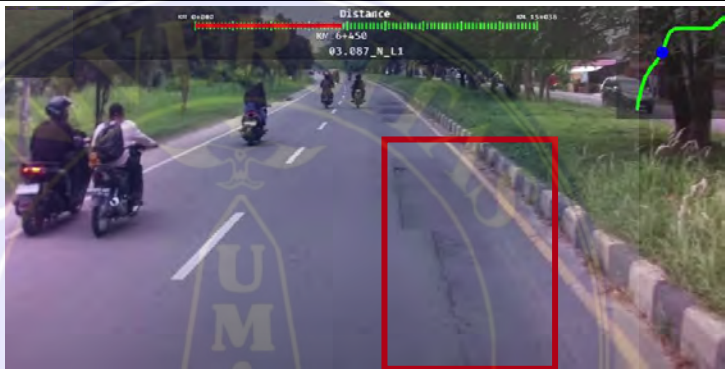
| STA | | FOTO DOKUMENTASI |
|---|---|---|
| 06+440 | 06+450 | |

| STA | | FOTO DOKUMENTASI |
|---|---|---|
| | | Kerusakan berupa tambalan |

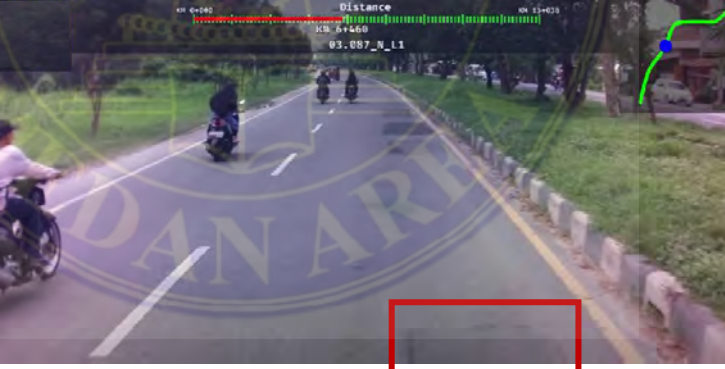
| STA | | FOTO DOKUMENTASI |
|---|---|---|
| 06+450 | 06+460 | |

| STA | | FOTO DOKUMENTASI |
|---|---|---|
| | | Kerusakan berupa tambalan |

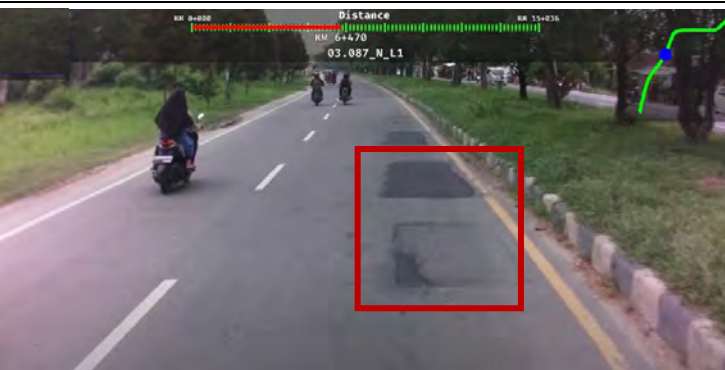
| STA | | FOTO DOKUMENTASI |
|---|---|---|
| 06+460 | 06+470 | |

| STA | | FOTO DOKUMENTASI |
|---|---|---|
| | | Kerusakan berupa tambalan |

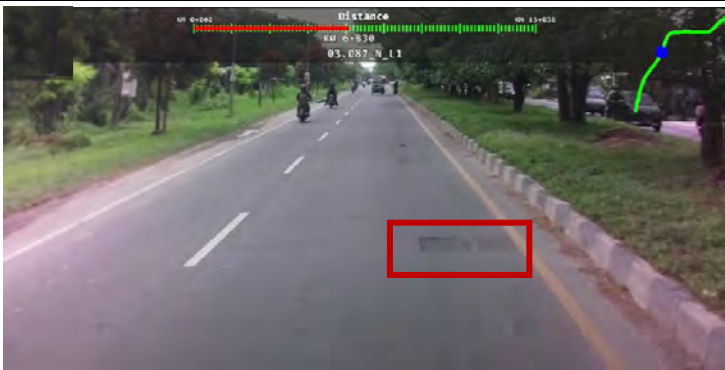
| STA | | FOTO DOKUMENTASI |
|---|---|---|
| 06+820 | 06+830 | |

| STA | | FOTO DOKUMENTASI |
|---|---|---|
| | | Kerusakan berupa tambalan |

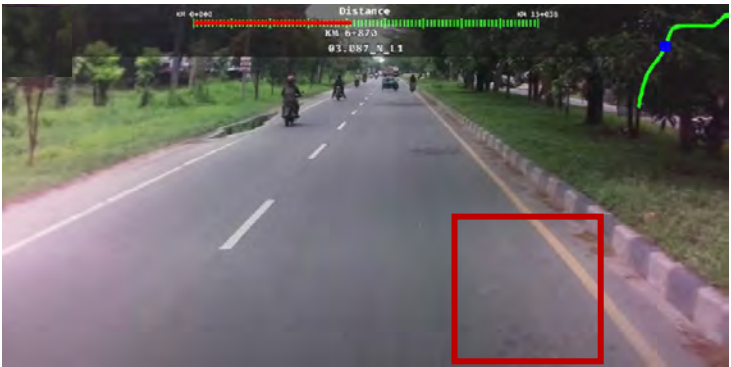
| STA | | FOTO DOKUMENTASI |
|---|---|---|
| 06+860 | 06+870 | |

| STA | | FOTO DOKUMENTASI |
|---|---|---|
| | | Kerusakan berupa retak kulit buaya |

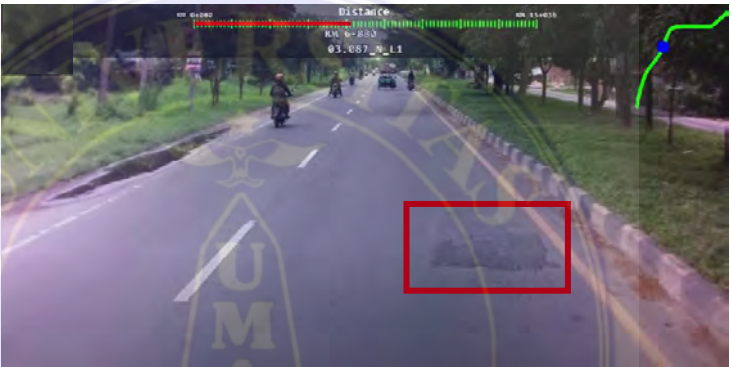
| STA | | FOTO DOKUMENTASI |
|---|---|---|
| 06+870 | 06+880 | |

| STA | | FOTO DOKUMENTASI |
|---|---|---|
| | | Kerusakan berupa tambalan |

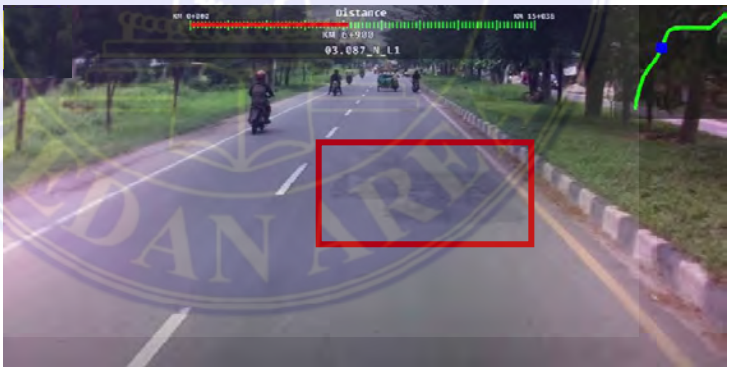
| STA | | FOTO DOKUMENTASI |
|---|---|---|
| 06+890 | 06+900 | |

| STA | | FOTO DOKUMENTASI |
|---|---|---|
| | | Kerusakan berupa tambalan |

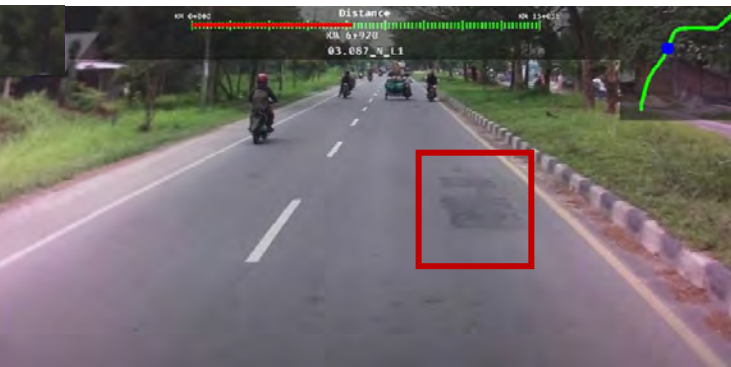
| STA | | FOTO DOKUMENTASI |
|---|---|---|
| 06+910 | 06+920 | |

| STA | | FOTO DOKUMENTASI |
|---|---|---|
| | | Kerusakan berupa tambalan |

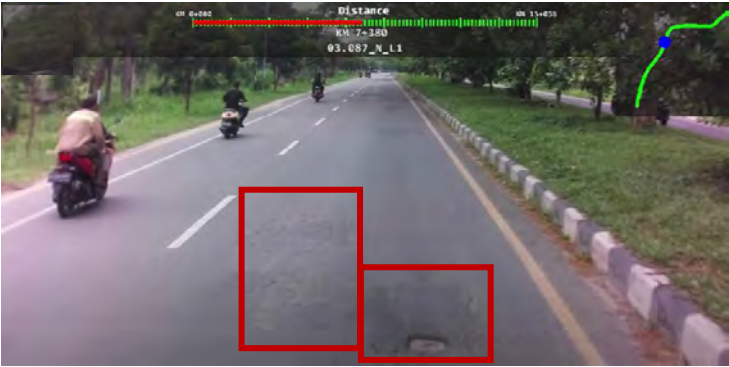
| STA | | FOTO DOKUMENTASI |
|---|---|---|
| 07+370 | 07+380 | |

| STA | | FOTO DOKUMENTASI |
|---|---|---|
| | | Kerusakan berupa lubang, tambalan dan retak kulit buaya |

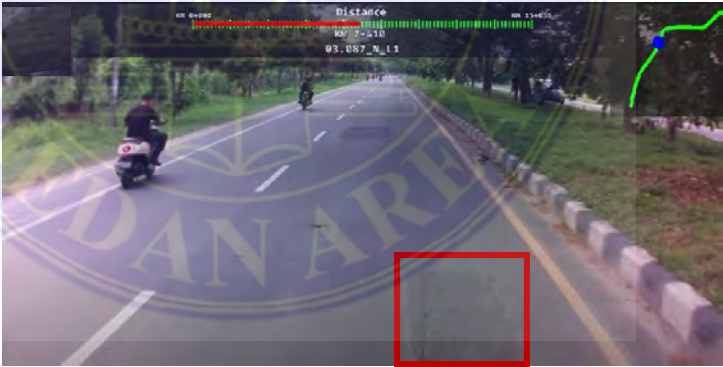
| STA | | FOTO DOKUMENTASI |
|---|---|---|
| 07+400 | 07+410 | |

| STA | | FOTO DOKUMENTASI |
|---|---|---|
| | | Kerusakan berupa tambalan |

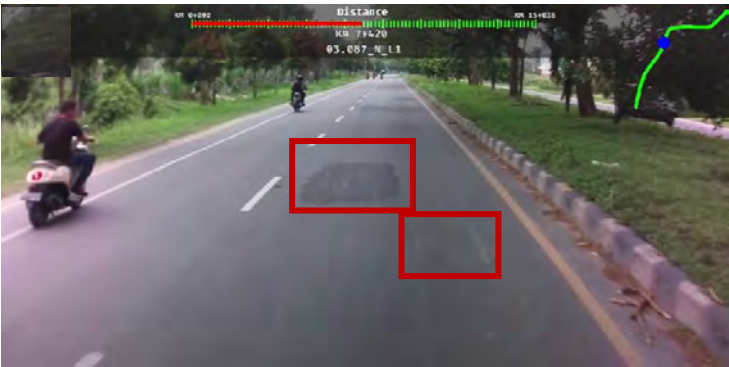
| STA | | FOTO DOKUMENTASI |
|---|---|---|
| 07+410 | 07+420 | |

| STA | | FOTO DOKUMENTASI |
|---|---|---|
| | | Kerusakan berupa tambalan |

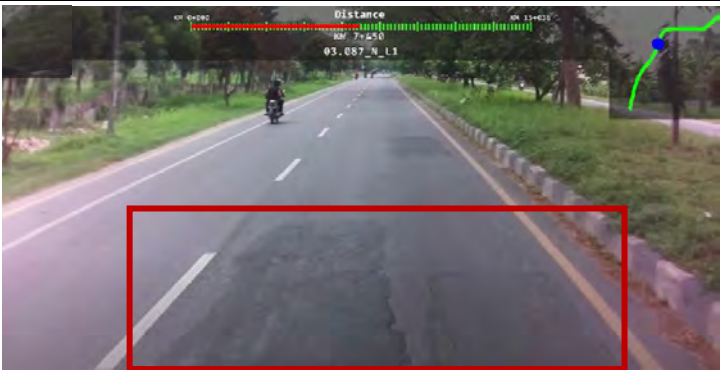
| STA | | FOTO DOKUMENTASI |
|---|---|---|
| 07+440 | 07+450 | |

| STA | | FOTO DOKUMENTASI |
|---|---|---|
| | | Kerusakan berupa tambalan |

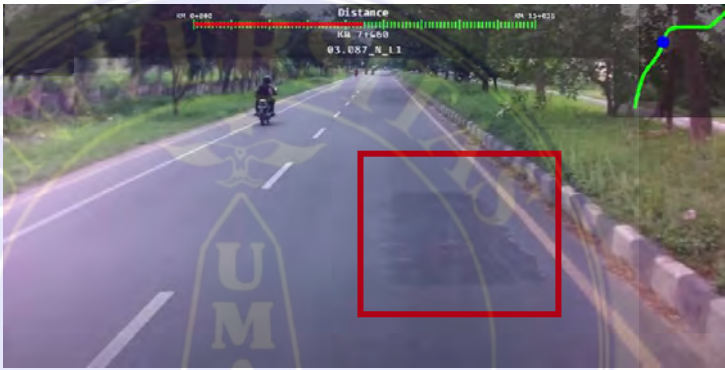
| STA | | FOTO DOKUMENTASI |
|---|---|---|
| 07+450 | 07+460 | |

| STA | | FOTO DOKUMENTASI |
|---|---|---|
| | | Kerusakan berupa tambalan |

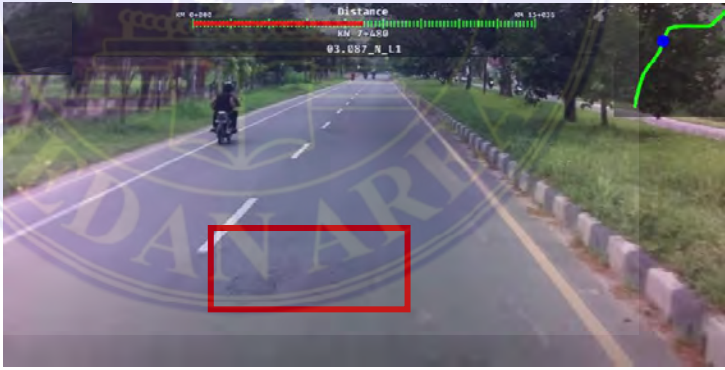
| STA | | FOTO DOKUMENTASI |
|---|---|---|
| 07+470 | 07+480 | |

| STA | | FOTO DOKUMENTASI |
|---|---|---|
| | | Kerusakan berupa retak kulit buaya |

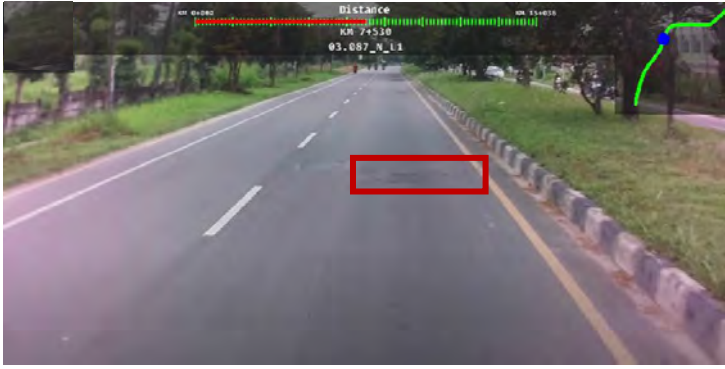
| STA | | FOTO DOKUMENTASI |
|---|---|---|
| 07+520 | 07+530 | |

| STA | | FOTO DOKUMENTASI |
|---|---|---|
| | | Kerusakan berupa retak kulit buaya |

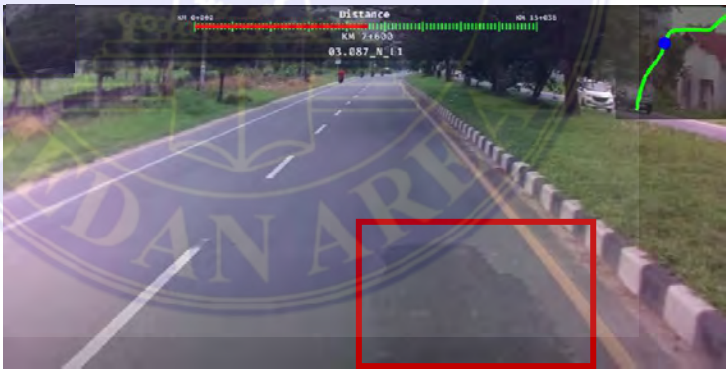
| STA | | FOTO DOKUMENTASI |
|---|---|---|
| 07+590 | 07+600 | |

| STA | | FOTO DOKUMENTASI |
|---|---|---|
| | | Kerusakan berupa tambalan |

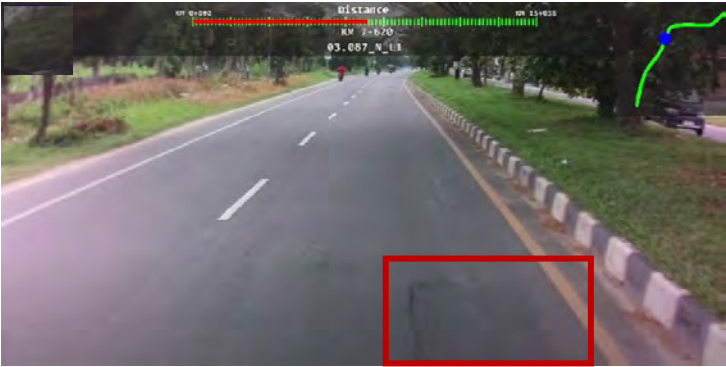
| STA | | FOTO DOKUMENTASI |
|---|---|---|
| 07+610 | 07+620 | |

| STA | | FOTO DOKUMENTASI |
|---|---|---|
| | | Kerusakan berupa tambalan |

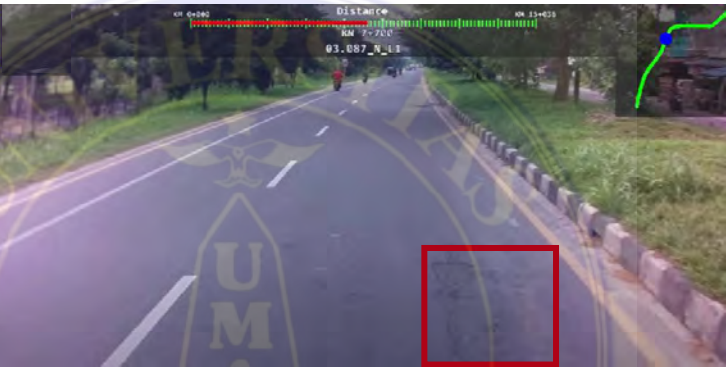
| STA | | FOTO DOKUMENTASI |
|---|---|---|
| 07+690 | 07+700 | |

| STA | | FOTO DOKUMENTASI |
|---|---|---|
| | | Kerusakan berupa tambalan |

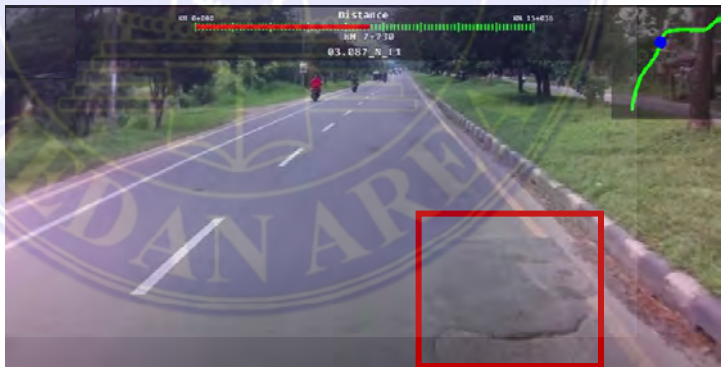
| STA | | FOTO DOKUMENTASI |
|---|---|---|
| 07+720 | 07+730 | |

| STA | | FOTO DOKUMENTASI |
|---|---|---|
| | | Kerusakan berupa lubang dan tambalan |

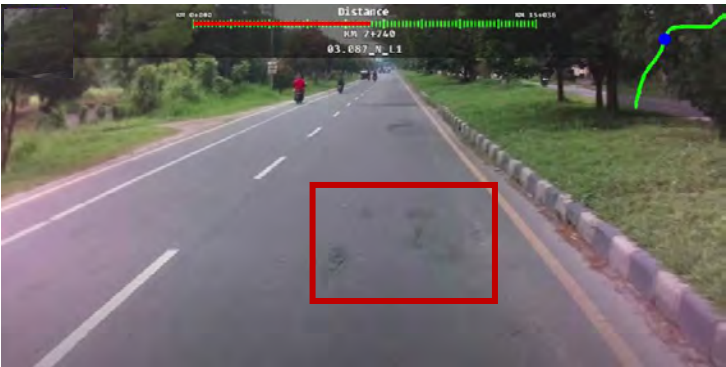
| STA | | FOTO DOKUMENTASI |
|---|---|---|
| 07+730 | 07+740 | |

| STA | | FOTO DOKUMENTASI |
|---|---|---|
| | | Kerusakan berupa retak kulit buaya |

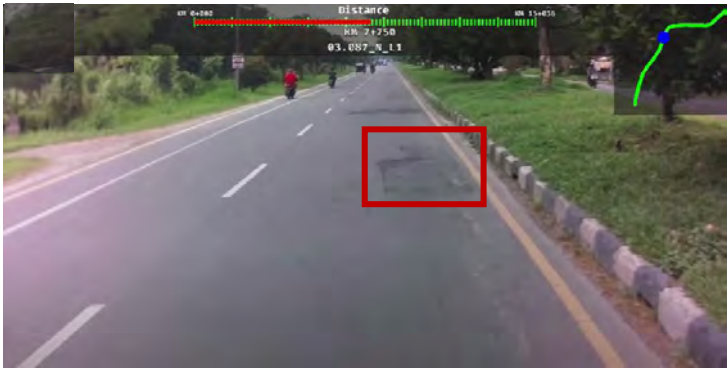
| STA | | FOTO DOKUMENTASI |
|---|---|---|
| 07+740 | 07+750 | |

| STA | | FOTO DOKUMENTASI |
|---|---|---|
| | | Kerusakan berupa tambalan |

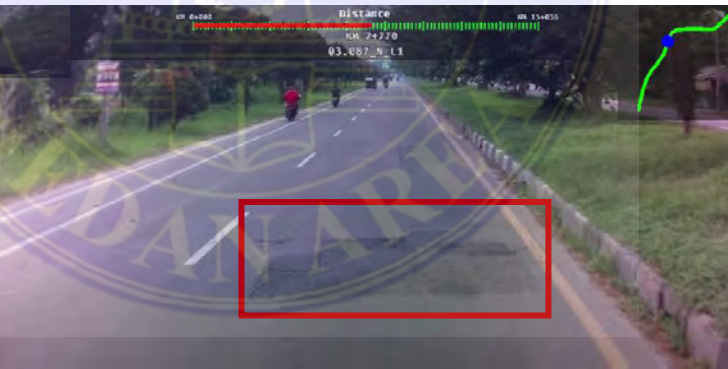
| STA | | FOTO DOKUMENTASI |
|---|---|---|
| 07+760 | 07+770 | |

| STA | | FOTO DOKUMENTASI |
|---|---|---|
| | | Kerusakan berupa tambalan |

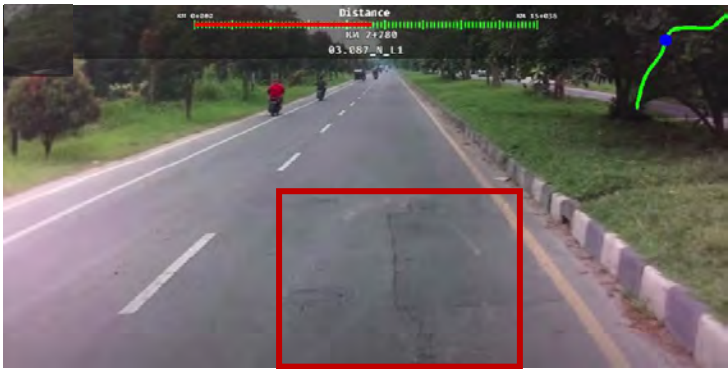
| STA | | FOTO DOKUMENTASI |
|---|---|---|
| 07+770 | 07+780 | |

| STA | | FOTO DOKUMENTASI |
|---|---|---|
| | | Kerusakan berupa tambalan dan retak kulit buaya |

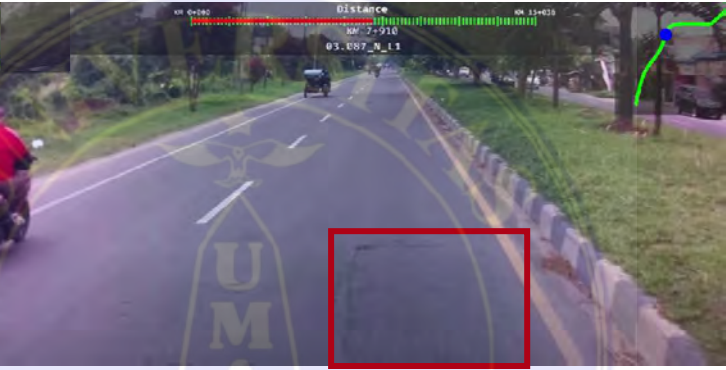
| STA | | FOTO DOKUMENTASI |
|---|---|---|
| 07+900 | 07+910 | |

| STA | | FOTO DOKUMENTASI |
|---|---|---|
| | | Kerusakan berupa tambalan |

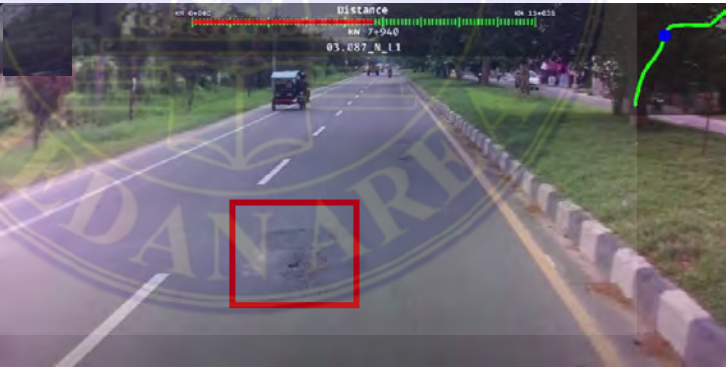
| STA | | FOTO DOKUMENTASI |
|---|---|---|
| 07+930 | 07+940 | |

| STA | | FOTO DOKUMENTASI |
|---|---|---|
| | | Kerusakan berupa retak kulit buaya |

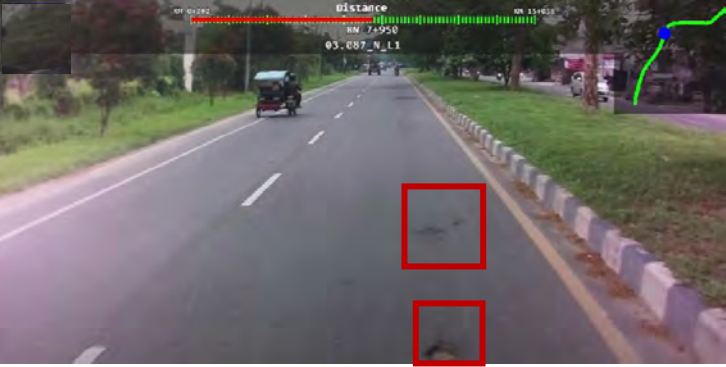
| STA | | FOTO DOKUMENTASI |
|---|---|---|
| 07+940 | 07+950 | |

| STA | | FOTO DOKUMENTASI |
|---|---|---|
| | | Kerusakan berupa lubang dan retak kulit buaya |

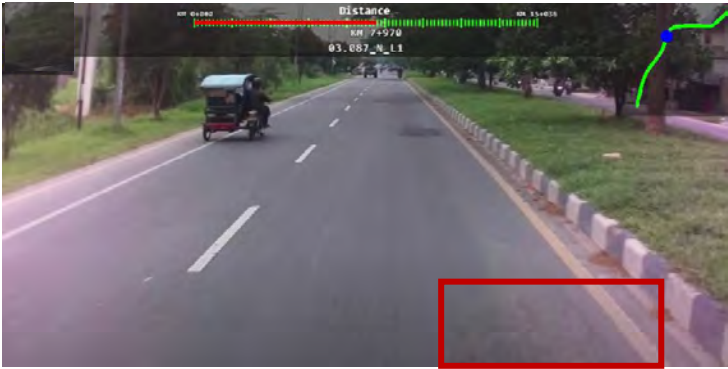
| STA | | FOTO DOKUMENTASI |
|---|---|---|
| 07+960 | 07+970 | |

| STA | | FOTO DOKUMENTASI |
|---|---|---|
| | | Kerusakan berupa retak kulit buaya |

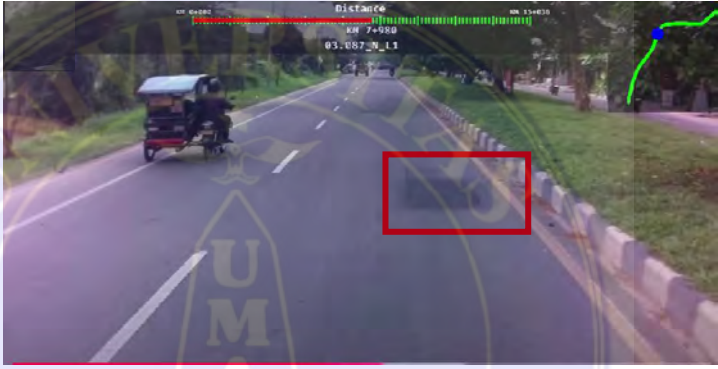
| STA | | FOTO DOKUMENTASI |
|---|---|---|
| 07+970 | 07+980 | |

| STA | | FOTO DOKUMENTASI |
|---|---|---|
| | | Kerusakan berupa tambalan |

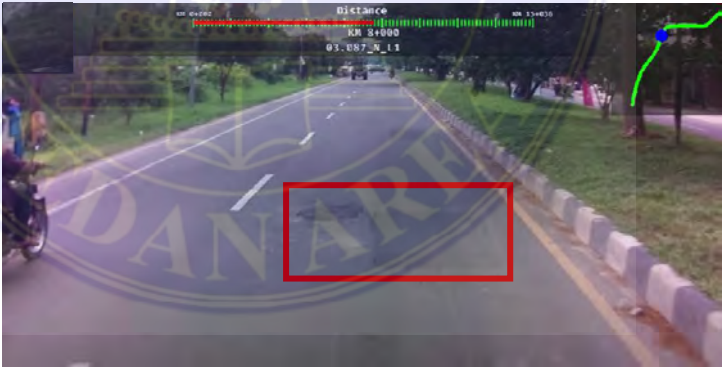
| STA | | FOTO DOKUMENTASI |
|---|---|---|
| 07+990 | 08+000 | |

| STA | | FOTO DOKUMENTASI |
|---|---|---|
| | | Kerusakan berupa tambalan |

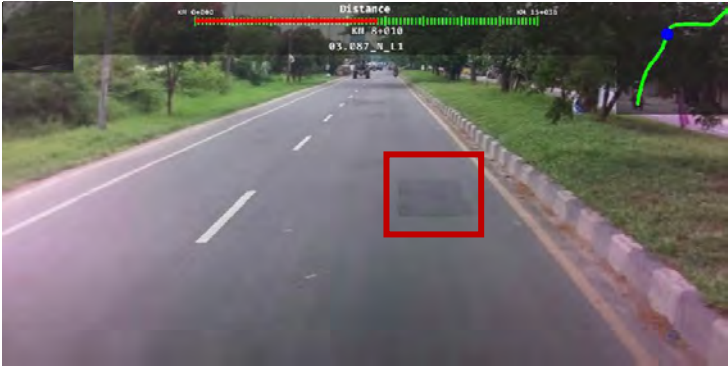
| STA | | FOTO DOKUMENTASI |
|---|---|---|
| 08+000 | 08+010 | |

| STA | | FOTO DOKUMENTASI |
|---|---|---|
| | | Kerusakan berupa tambalan |

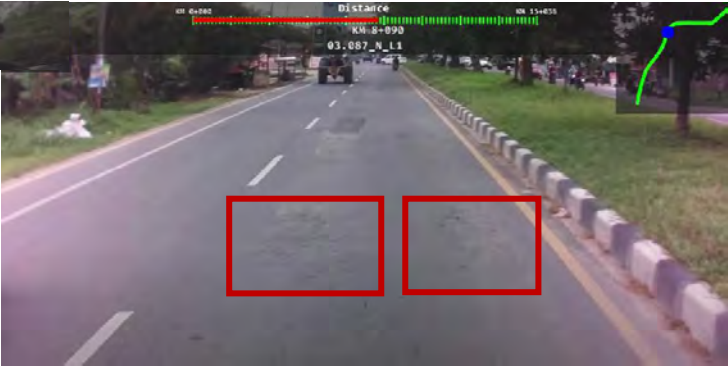
| STA | | FOTO DOKUMENTASI |
|---|---|---|
| 08+080 | 08+090 | |

| STA | | FOTO DOKUMENTASI |
|---|---|---|
| | | Kerusakan berupa retak kulit buaya |

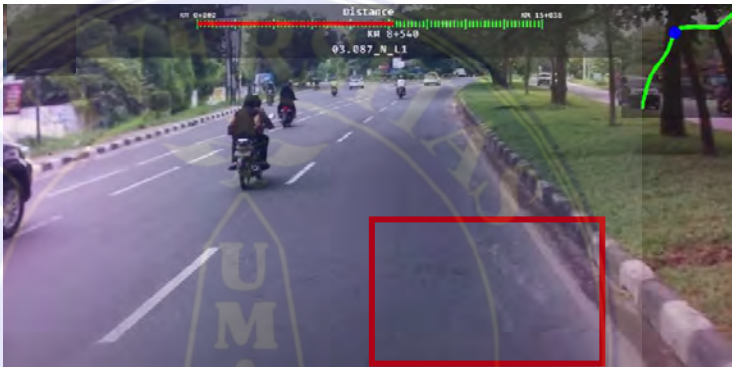
| STA | | FOTO DOKUMENTASI |
|---|---|---|
| 08+530 | 08+540 | <p>Kerusakan pada ruas jalan berupa pelepasan butir</p> |

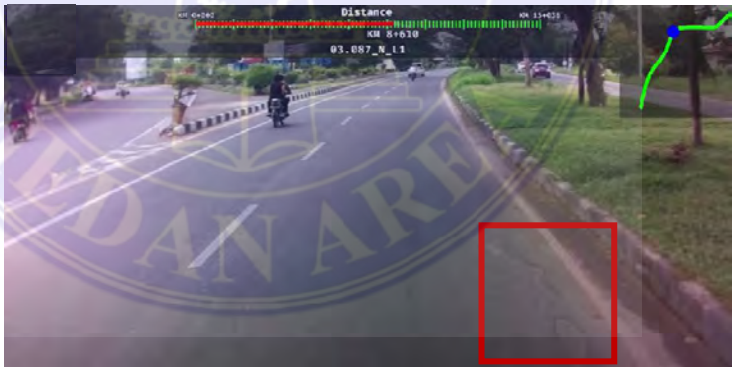
| STA | | FOTO DOKUMENTASI |
|---|---|---|
| 08+600 | 08+610 | <p>Kerusakan pada ruas jalan berupa lubang</p> |

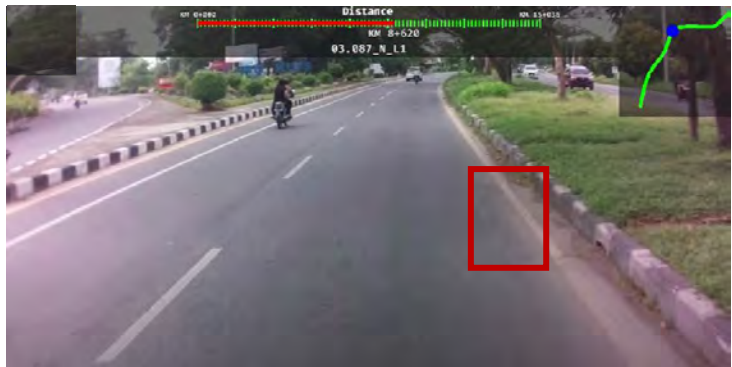
| STA | | FOTO DOKUMENTASI |
|---|---|---|
| 08+610 | 08+620 | <p>Kerusakan pada ruas jalan berupa tambalan</p> |

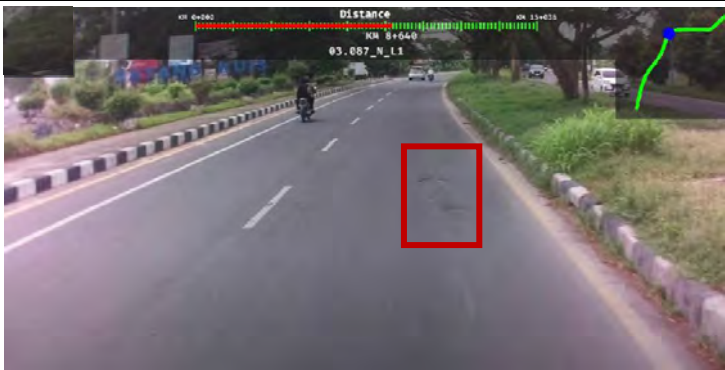
| STA | | FOTO DOKUMENTASI |
|---|---|---|
| 08+630 | 08+640 | <p>Kerusakan pada ruas jalan berupa lubang</p> |

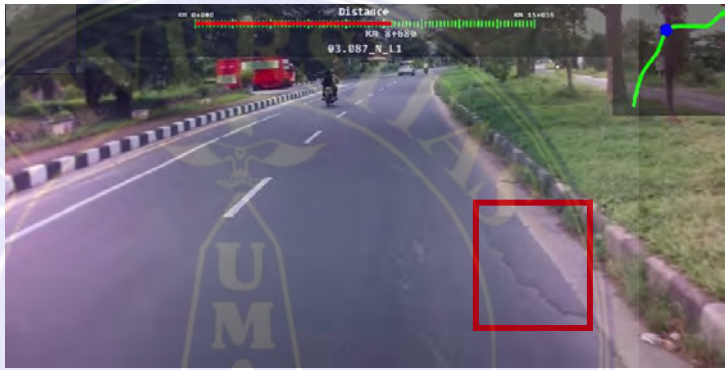
| STA | | FOTO DOKUMENTASI |
|---|---|---|
| 08+670 | 08+680 | <p>Kerusakan pada ruas jalan berupa tambalan</p> |

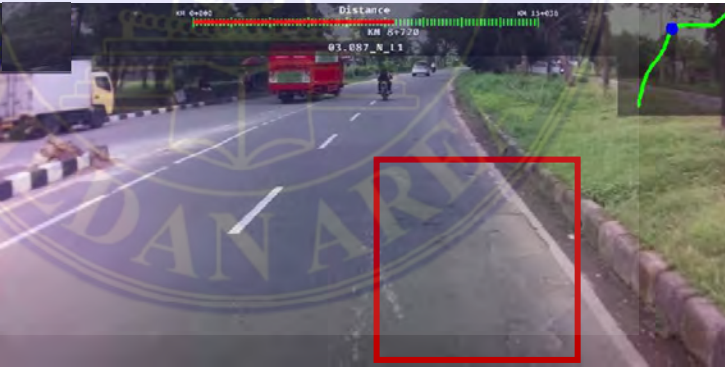
| STA | | FOTO DOKUMENTASI |
|---|---|---|
| 08+710 | 08+720 | <p>Kerusakan pada ruas jalan berupa lubang dan retak kulit buaya</p> |

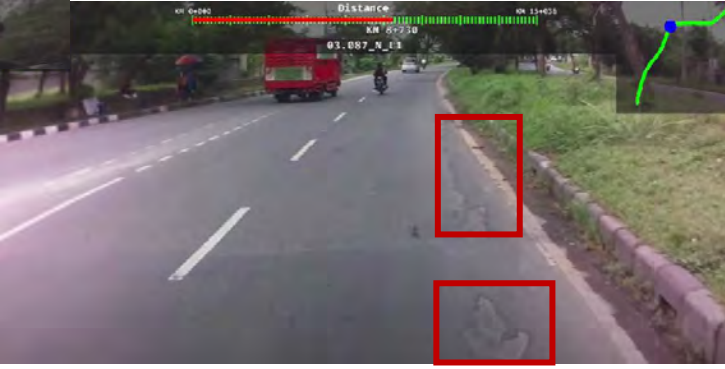
| STA | | FOTO DOKUMENTASI |
|---|---|---|
| 08+720 | 08+730 | <p>Kerusakan pada ruas jalan berupa lubang dan tambalan</p> |

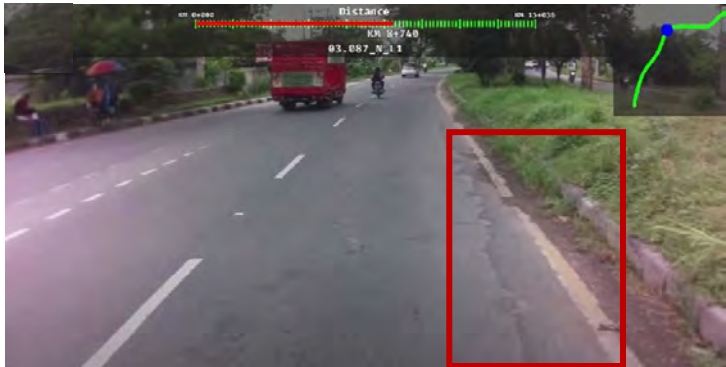
| STA | | FOTO DOKUMENTASI |
|---|---|---|
| 08+730 | 08+740 | <p>Kerusakan pada ruas jalan berupa tambalan</p> |

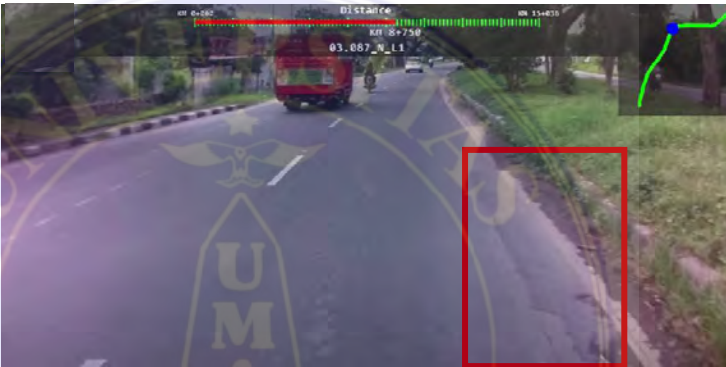
| STA | | FOTO DOKUMENTASI |
|---|---|---|
| 08+740 | 08+750 | <p>Kerusakan pada ruas jalan berupa tambalan</p> |

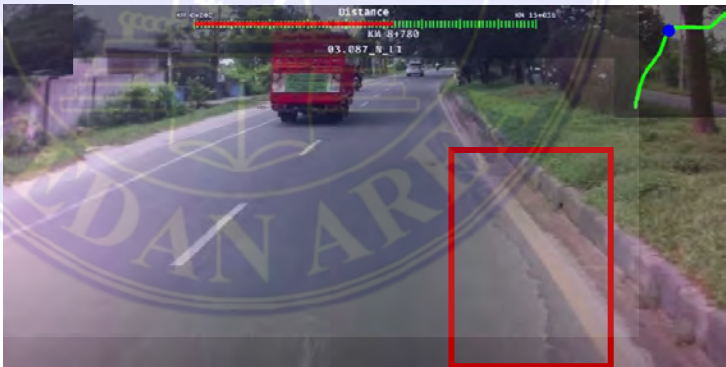
| STA | | FOTO DOKUMENTASI |
|---|---|---|
| 08+770 | 08+780 | <p>Kerusakan pada ruas jalan berupa tambalan</p> |

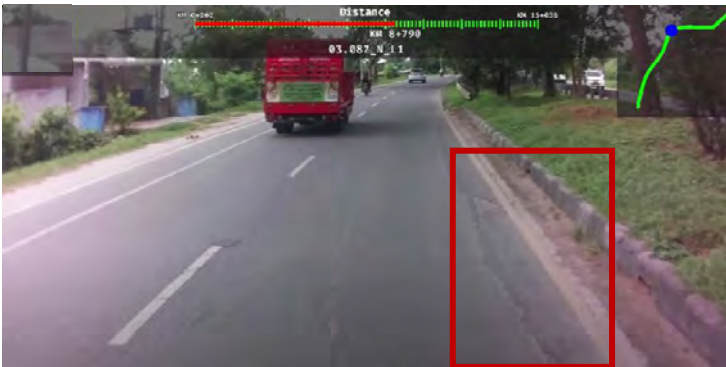
| STA | | FOTO DOKUMENTASI |
|---|---|---|
| 08+780 | 08+790 | <p>Kerusakan pada ruas jalan berupa tambalan dan lubang</p> |
