**ANALISIS TINGKAT KERUSAKAN JALAN PERKERASAN
LENTUR DENGAN MENGGUNAKAN METODE *PAVEMENT
CONDITION INDEX* (STUDI KASUS: RUAS JALAN
KUTA CANE STA 103+000 – 108+000)**

SKRIPSI

**PROGRAM STUDI TEKNIK SIPIL
FAKULTAS TEKNIK
UNIVERSITAS MEDAN AREA
MEDAN
2023**

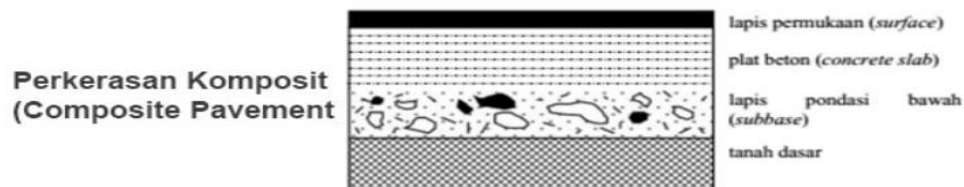
Gambar 3. Susunan lapis konstruksi perkerasan Komposit (*Composite pavement*) (Hardiyatmo, 2015)

Perkerasan komposit merupakan jenis kombinasi dua perkerasan yaitu perkerasan lentur dan perkerasan kaku dimana perkerasan kaku berada dibawah perkerasan lentur. Kedua jenis perkerasan ini bekerja sama satu sama lain untuk memikul beban-beban kendaraan diatasnya. Perkerasan lentur dan perkerasan kaku memiliki perbedaan seperti yang ditunjukkan Tabel 1.

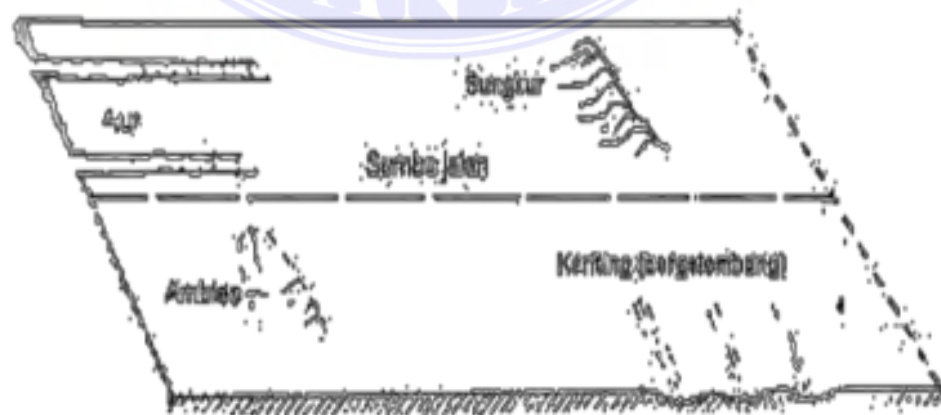
Gambar 4. Jenis-jenis deformasi pada permukaan aspal (Hardiyatmo, 2015).

Deformasi adalah perubahan permukaan perkerasan sesudah pembangunan pada permukaan jalan. Deformasi dapat mempengaruhi kualitas kenyamanan lalu lintas dan dapat menunjukkan suatu kerusakan struktur perkerasan. Untuk deformasi ini terbagi menjadi 2 bagian, ada deformasi elastis dan deformasi plastis. Deformasi elastis merupakan suatu perubahan pada bentuk yang diakibatkan pemberian suatu beban. Beberapa jenis kerusakan dari deformasi pada perkerasan lentur seperti pada gambar 4. (Hardiyatmo, 2015: 221).

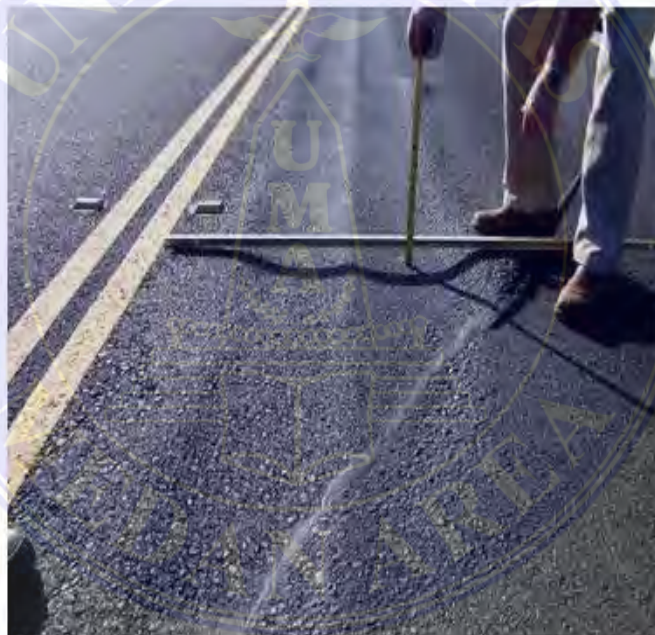
Gambar 5. Kerusakan alur (*rutting*) (Hardiyatmo, 2015).

Alur adalah jenis deformasi dari kerusakan yang arahnya turun dari perkerasan ke arah bawah memanjang mengikuti lintasan roda kendaraan Gambar 5. Tingkat kerusakan dan identifikasi kerusakan ditunjukkan dalam Tabel 2. Kurva *deduct value* kerusakan perkerasan ditunjukkan dalam Gambar 5. Faktor- faktor penyebab kerusakan alur (Hardiyatmo, 2015: 224)

1. Kurang padatnya pondasi (*base*) dan lapis permukaan.
2. Pemadatan tanah dasar yang tidak seragam.

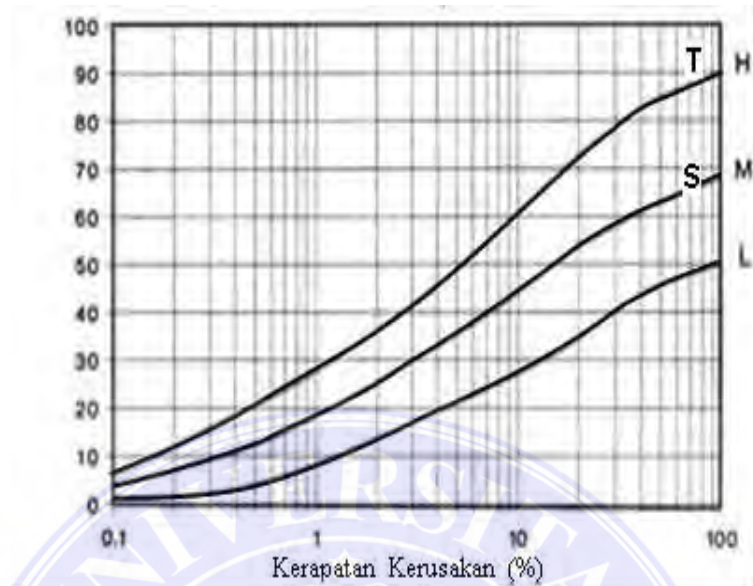
Gambar 6. Grafik *deduct value* alur (*rutting*) (Hardiyatmo, 2015; Shanin, 1994).

Tingkat kerusakan	Identifikasi kerusakan
L	Kedalaman alur rata-rata $\frac{1}{4}$ - $\frac{1}{2}$ in. (6 - 13 mm).
M	Kedalaman alur rata-rata $\frac{1}{2}$ - 1 in. (13 - 25,5 mm).
H	Kedalaman alur rata-rata > 1 in. (>25,4 mm).

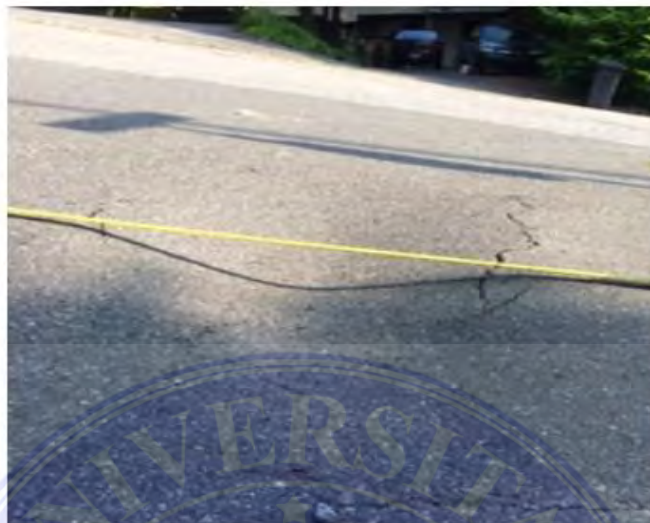
Gambar 7. Kerusakan amblas (*depression*) (Hadiyatmo,2015).

1. Beban kendaraan yang berlebih (*overload*).
2. Penurunan sebagian perkerasan yang diakibatkan oleh penurunan lapisan dibawah perkerasan.
3. Genangan air

4. Longsor

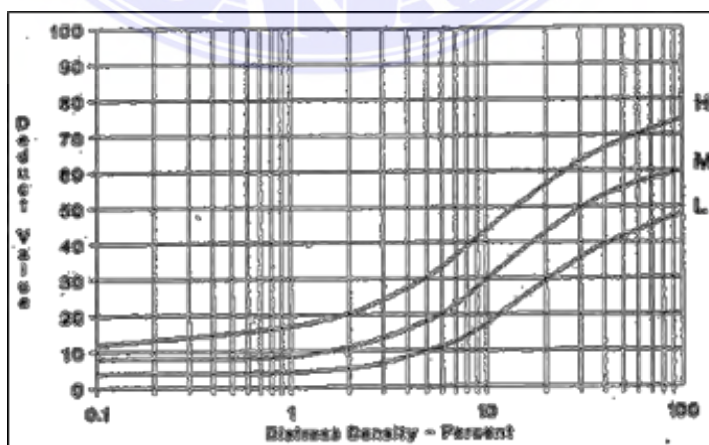
Gambar 8. Grafik *deduct value* amblas (*depression*) (Hardiyatmo, 2015)

Tingkat kerusakan	Identifikasi kerusakan
L	Kedalaman amblas rata-rata 1/2 – 1 in. (13 - 25 mm).
M	Kedalaman amblas rata-rata 1 – 2 in. (25 - 51 mm).
H	Kedalaman amblas rata-rata > 2 in. (51 mm).

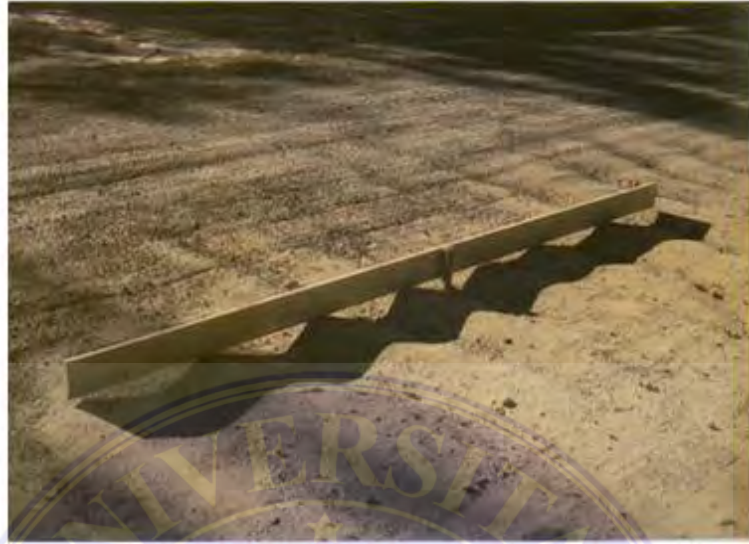
Gambar 11. Kerusakan bergelombang (*Corrugation*) (Hardiyatmo).

Bergelombang adalah perkerasan mengalami lengkungan seperti gelombang air yang arah gelombangnya tegak lurus atau melintang sesuai pergerakan aspal Gambar 10. Pada jalan perbukitan, gelombang terjadi diturunan, pada persimpangan dan pada belokan tajam. Tingkat kerusakan dan identifikasi kerusakan ditunjukkan dalam Tabel 5. Kurva deduct value kerusakan perkerasan ditunjukkan dalam Gambar 11. Faktor-faktor penyebab kerusakan bergelombang (Hardiyatmo, 2015: 222):

1. Kadar air yang terlalu tinggi dalam lapis pondasi granuler.
2. Tidak stabilnya permukaan atau lapis pondasi disertai dengan aksi kendaraan.

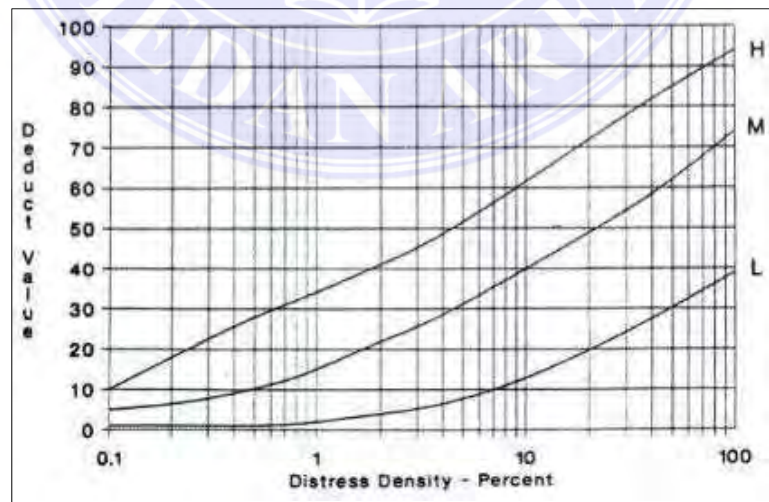
Gambar 12. Grafik *deduct value* bergelombang (*corrugation*) (Hardiyatmo, 2015; Shanin, 1994).

Tingkat kerusakan	Identifikasi kerusakan
L	Sungkur menyebabkan sedikit gangguan keamanan kendaraan.
M	Sungkur menyebabkan cukup gangguan keamanan kendaraan.
H	Sungkur menyebabkan gangguan besar pada keamanan kendaraan.

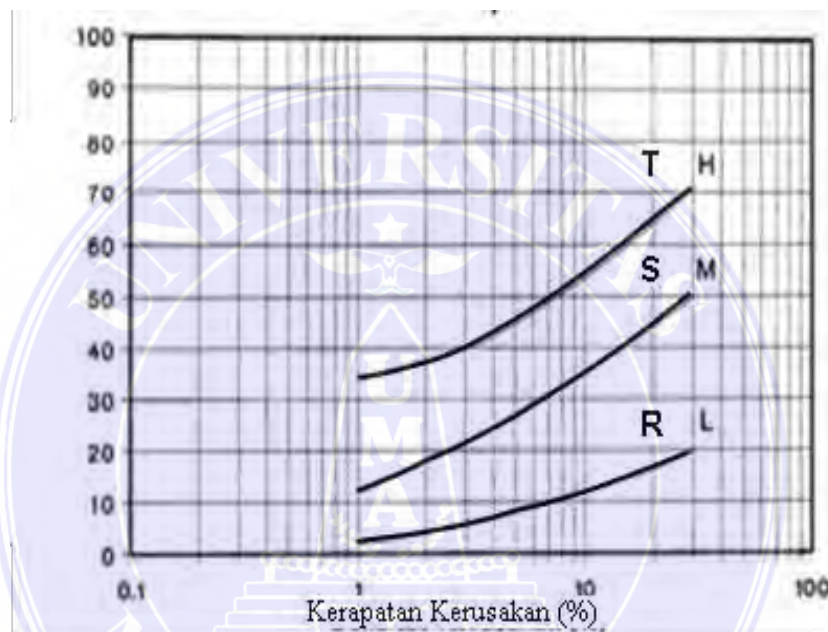
Gambar 14. Grafik *Deduct value* mengembang (*swell*) (Hardiyatmo, 2015).

Tingkat kerusakan	Identifikasi kerusakan
L	Pengembangan menyebabkan sedikit gangguan kenyamanan kendaraan. Kerusakan ini sulit dilihat, tapi dapat dideteksi dengan berkendara cepat. Gerakan ketas terjadi bila ada pengembangan.
M	Pengembangan menyebabkan cukup gangguan kenyamanan
H	Sungkur menyebabkan gangguan besar pada keyamanan kendaraan.

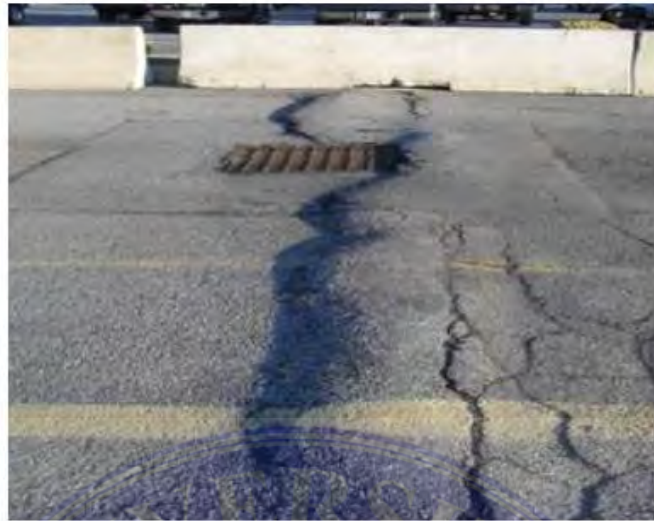
Gambar 15. Kerusakan benjol dan turun (*bump and sags*) (Hardiyatmo, 2015).

Benjol dan turun adalah gerakan ke arah atas dari perkerasan aspal sedangkan gerakan ke arah bawah dari perkerasan aspal adalah Gambar 14. Tingkat kerusakan dan identifikasi kerusakan ditunjukkan dalam Tabel 7. Kurva *deduct value* kerusakan perkerasan ditunjukkan dalam Gambar 15. Faktor-faktor penyebab kerusakan benjol dan turun (Hardiyatmo, 2015: 232):

1. Kenaikan keatas oleh pembekuan es.
2. Pengaruh beban kendaraan yang diikuti retakan.

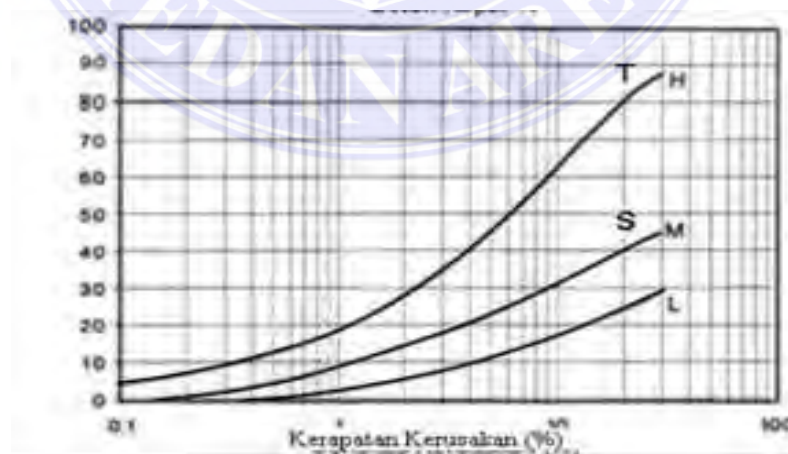
Gambar 20. Grafik *deduct value* retak memanjang (*longitudinal cracks*) (Hardiyatmo, 2015).

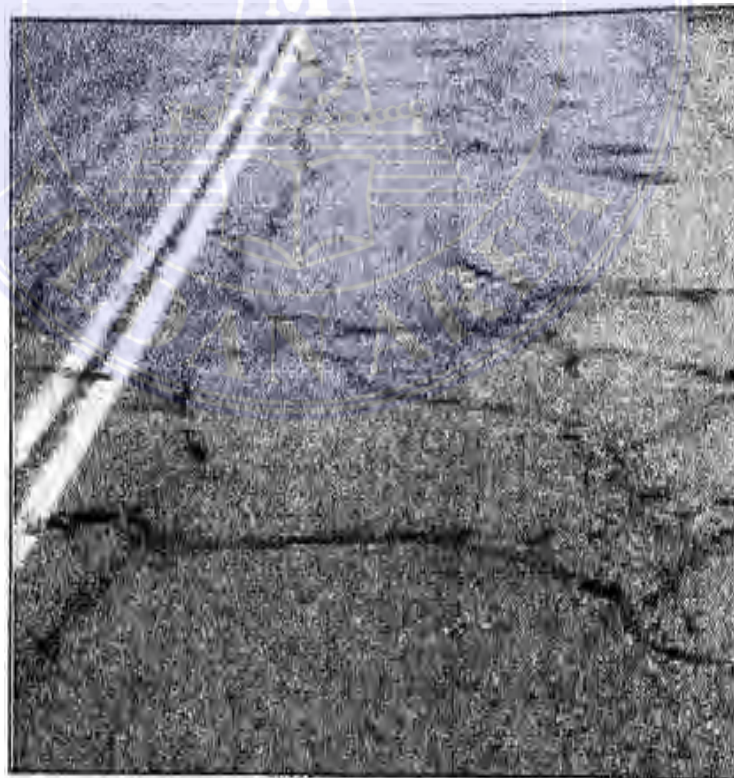
Gambar 21. Kerusakan retak blok (*block cracks*) (Hardiyatmo,2015).

Retak blok adalah kerusakan perkerasan yang membentuk kotak blok yang menyambung dan berbentuk sudut yang tajam yang biasanya disebabkan karena penyusutan perkerasan atau juga dapat terjadi karena perubahan volume perkerasan aspal, lapis pondasi atau lapis pondasi bawah Gambar 20. Tingkat kerusakan dan identifikasi kerusakan ditunjukkan dalam Tabel 9. Kurva *deduct value* kerusakan perkerasan ditunjukkan dalam Gambar 21. Faktor-faktor penyebab kerusakan retak blok (Hardiyatmo, 2015: 249):

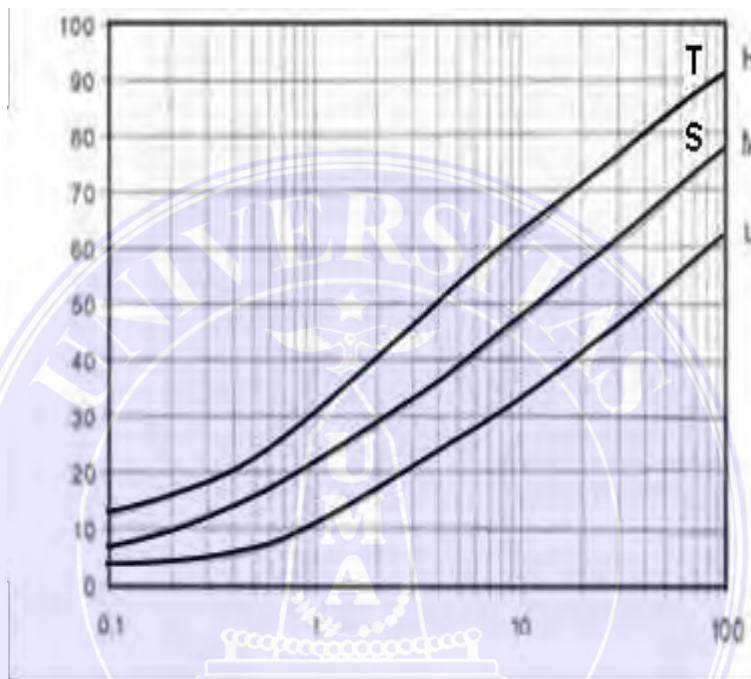
Gambar 22. Grafik *deduct value* retak blok (*block cracks*) (Hardiyatmo, 2015; Shanin, 1994).

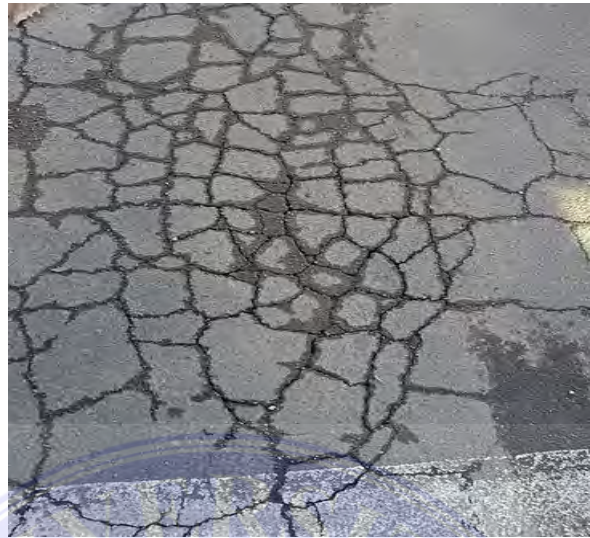
Gambar 23. Kerusakan retak Kulit buaya (*alligator cracks*) (Hardiyatmo, 2015)

Retak kulit buaya adalah kerusakan perkerasan dengan bentuk poligon kecil serupa dengan kulit buaya yang di sebabkan oleh kelelahan lapisan permukaan perkerasan lentur atau akibat beban kendaraan yang berulang pada lapis pondasi Gambar 2.22. Tingkat kerusakan dan identifikasi kerusakan ditunjukkan dalam Tabel 10. Kurva deduct value kerusakan perkerasan ditunjukkan dalam Gambar 23. Faktor-faktor penyebab kerusakan retak kulit buaya (Hardiyatmo, 2015: 245):

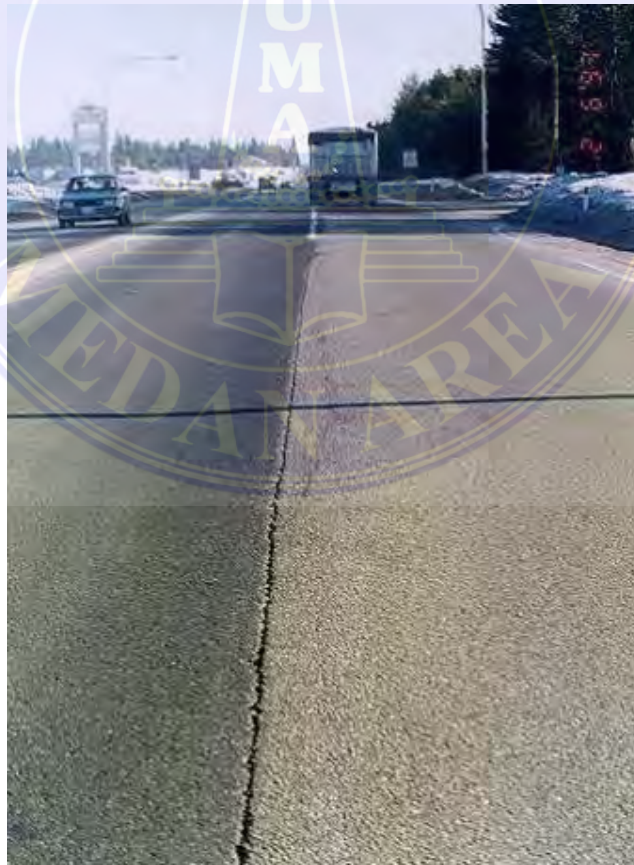
Gambar 25. Kerusakan retak melintang (*transverse cracks*) (Hardiyatmo,2015).

Retak melintang adalah kerusakan perkerasan berupa retakan tunggal yang melintang di perkerasan yang disebabkan gerakan perkerasan, temperatur dan penuaan akibat penyusutan aspal sebagai bahan pengikat Gambar 24. Kurva deduct value kerusakan perkerasan ditunjukkan dalam Gambar 25. Faktor- faktor penyebab kerusakan retak melintang (Hardiyatmo, 2015: 239):

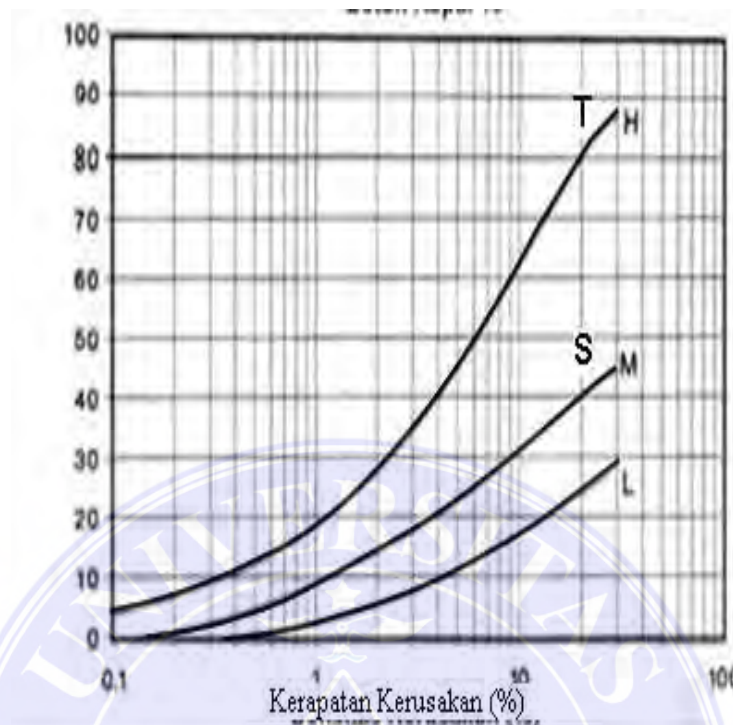
Gambar 26. Grafik *deduct value* retak melintang (*transverse cracks*) (Hardiyatmo, 2015; Shanin, 1994).

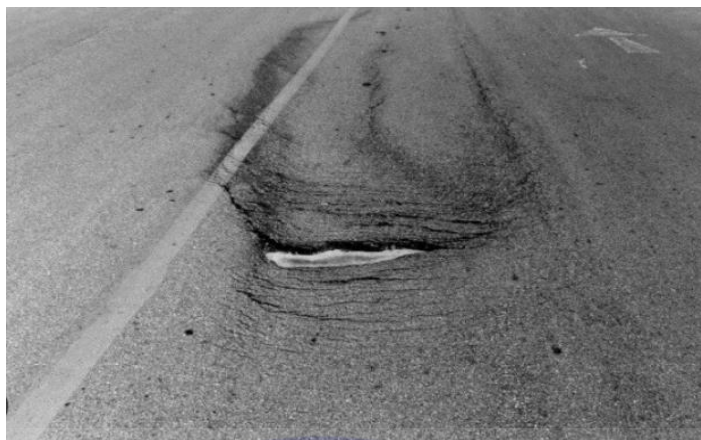
Gambar 27. Kerusakan retak slip atau retak berbentuk bulan sabit (*slippage cracks/crescent shape cracks*) (Hardiyatmo, 2015).

Retak slip atau retak berbentuk bulan sabit adalah kerusakan perkerasan menyerupai bulan berbentuk sabit. Kerusakan ini disebabkan adanya gaya horisontal kendaraan dan kurang adanya ikatan antara lapisan bawah dengan lapis permukaan. Gambar 26. Tingkat kerusakan dan identifikasi kerusakan ditunjukkan dalam tabel 11. Kurva *deduct value* kerusakan perkerasan ditunjukkan dalam Gambar 27. Faktor – faktor penyebab kerusakan retak slip atau retak bulan sabit (Hardiyatmo, 2015: 251):

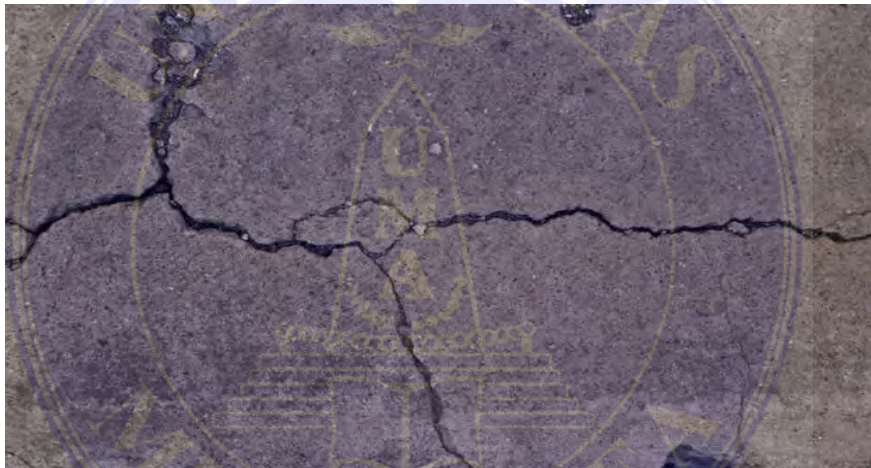
Gambar 29. Kerusakan retak berkelok-kelok (*meandering cracks*) (Hardiyatmo, 2015).

Retak berkelok-kelok adalah kerusakan perkerasan berupa retakan yang tidak saling berhubungan, arahnya bervariasi dan pola dari kerusakannya tidak teratur Gambar 28. Faktor-faktor penyebab kerusakan retak berkelok-kelok (Hardiyatmo, 2015: 242):

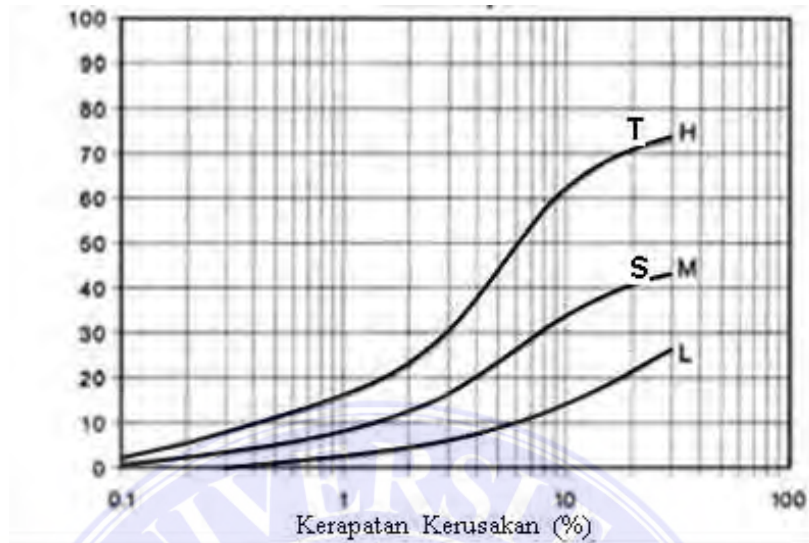
Gambar 31. Grafik *deduct value* retak reflektif sambungan (*joint reflection cracks*) (Hardiyatmo, 2015; Shanin, 1994).

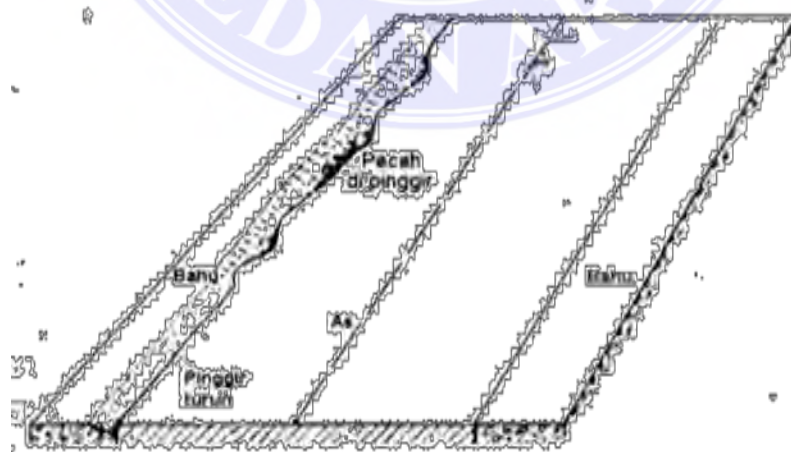
Gambar 32. Jenis-jenis kerusakan di pinggir perkerasan pada permukaan aspal (Hardiyatmo, 2015; Shanin, 1994).

Kerusakan di pinggir perkerasan adalah kerusakan di sepanjang bahu jalan yang berbatasan dengan perkerasan aspal. Kerusakan ini terjadi sepanjang pinggir perkerasan dan kadang terjadi hanya di satu bagian jalan. Beberapa jenis kerusakan perkerasan pinggir pada permukaan aspal (Gambar 31) (Hardiyatmo, 2015: 253).

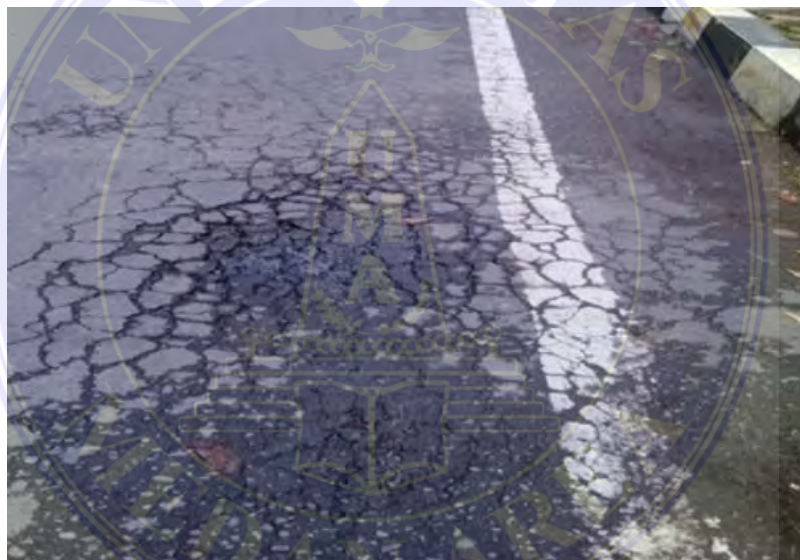
Gambar 33. Kerusakan pinggir/retak pecah (*edge cracks/edge breaks*) (Hardiyatmo, 2015).

Retak pinggir adalah kerusakan yang terjadi di pinggir perkerasan jalan tepatnya batas antara bahu jalan dan perkerasan jalan Gambar 32. Kerusakan ini terjadi di pinggir perkerasan sejajar dan kadang melengkung. Tingkat kerusakan dan identifikasi kerusakan ditunjukkan dalam Tabel 13. Kurva *deduct value* kerusakan perkerasan ditunjukkan dalam Gambar 33. Faktor-faktor penyebab kerusakan retak pinggir atau retak pecah (Hardiyatmo, 2015: 254):

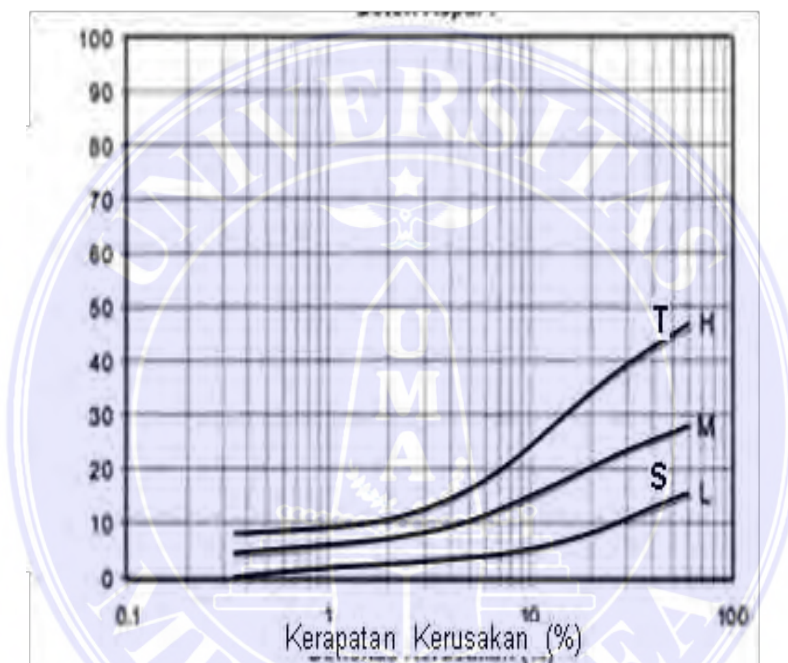
Gambar 36. Grafik *deduct value* retak jalur/bahu jalan turun (*lane/shoulder drop-off*) (Hardiyatmo, 2015 ; Shanin, 1994).

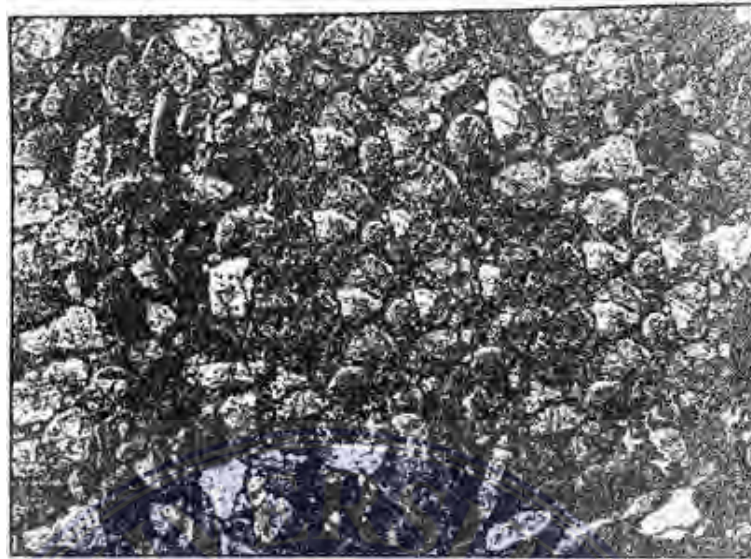
Gambar 39. Kerusakan agregat licin (*polished aggregate*) (Hardiyatmo, 2015)

Agregat licin adalah kondisi dimana ausnya agregat yang berada dipermukaan perkerasan dan menjadikannya licin Gambar 38. Timbul akibat permukaan jalan menjadi licin yang ketika hujan akan membahayakan kendaraan yang melintas. Tingkat kerusakan dan identifikasi kerusakan ditunjukkan dalam Tabel 15. Kurva *deduct value* kerusakan perkerasan ditunjukkan dalam Gambar 39 (Hardiyatmo, 2015: 262).

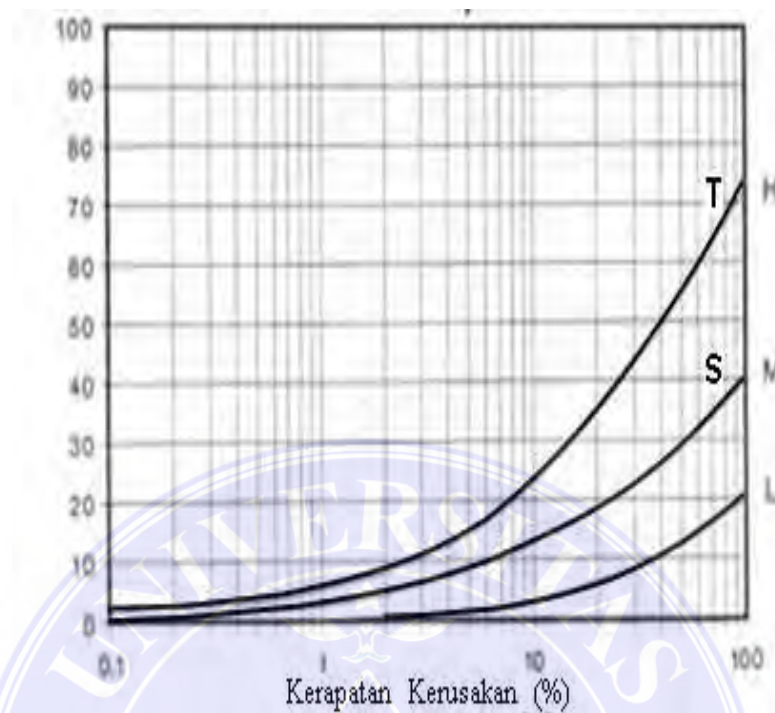
Gambar 42. Grafik *deduct value* kegemukan (*bleeding/flushing*) (Hardiyatmo, 2015; Shanin, 1994).

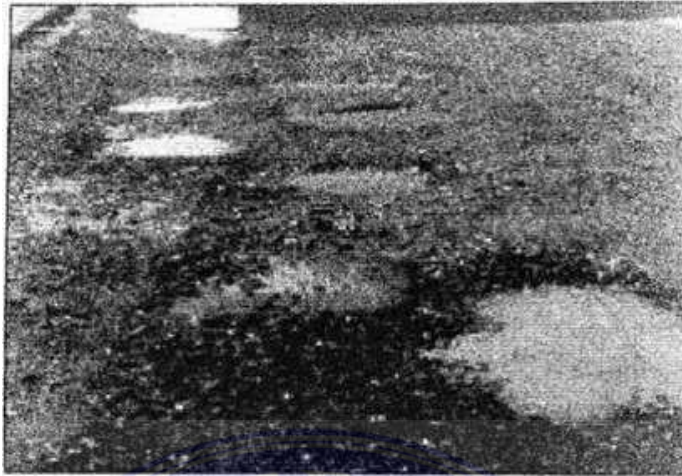
Gambar 45. Kerusakan lubang (*potholes*) (Hardiyatmo, 2015).

Lubang adalah kehilangan dipermukaan yang diakibatkan lepasnya lapis aspal serta material dari lapis pondasi perkerasan Gambar 44. Kerusakan ini dapat terjadi akibat beban yang melintas menggerus terus menerus yang semula hanya bagian yang kecil-kecil kemudian lama kelamaan menimbulkan lubang sehingga air dapat masuk. Tingkat kerusakan dan identifikasi kerusakan ditunjukkan dalam Tabel 18. Kurva *deduct value* kerusakan perkerasan ditunjukkan dalam Gambar 45. Faktor-faktor penyebab kerusakan lubang (Hardiyatmo, 2015: 266):
