**EVALUASI KERUSAKAN PERKERASAN JALAN  
MENGUNAKAN METODE BINA MARGA DAN  
ALTERNATIF PENANGANANNYA PADA RUAS SIMPANG  
MELATI-BATAS MELATI KEBUN**

**SKRIPSI**

**PROGRAM STUDI TEKNIK SIPIL  
FAKULTAS TEKNIK  
UNIVERSITAS MEDAN AREA  
MEDAN  
2025**

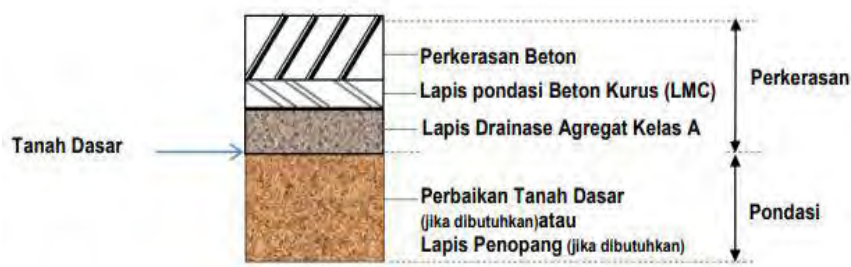
Gambar 1. Struktur Perkerasan Kaku (beton) Untuk Lalu Lintas Berat

Perkerasan beton, atau perkerasan kaku, umumnya digunakan untuk proyek jalan raya dan bandara.. Perkerasan kaku terdiri dari tanah dasar, lapisan pondasi bawah, dan pelat beton semen *Portland* yang dapat diperkuat atau tidak. Di sisi lain, perkerasan lentur terdiri dari beberapa lapisan, termasuk lapisan permukaan, lapisan dasar atas, dan lapisan dasar bawah. Daya tahan jangka panjang dan kekuatan tarik beton menjadikannya pilihan yang unggul untuk jalan raya yang memiliki banyak lalu lintas atau kendaraan berkecepatan tinggi.

a. Struktur Perkerasan Kaku Pada Tanah Asli (*At Grade*)

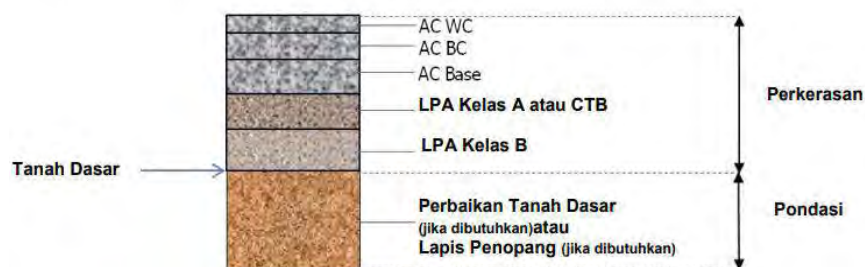
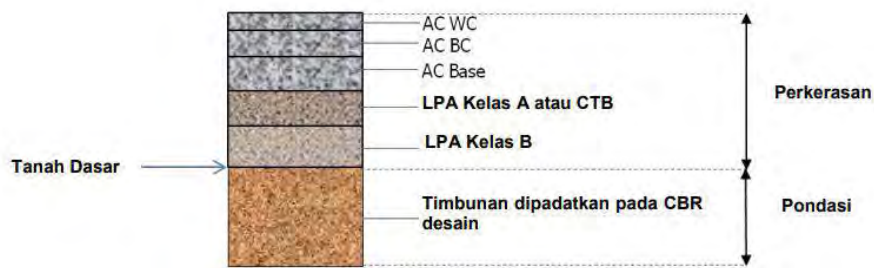
Gambar 2. Struktur Perkerasan Lentur Untuk Lalu Lintas Berat (James & Jameson, 2013)

Biasanya, perkerasan lentur, juga dikenal sebagai perkerasan aspal, terdiri dari lapisan aspal bagian atas di atas lapisan pondasi, dengan lapisan subbase granular diaplikasikan di atas tanah dasar. Komponen struktur perkerasan lentur disajikan pada gambar

### a. Struktur Perkerasan Lentur(Lalu Lintas Berat) Pada Permukaan Tanah Asli (*At Grade*)

b. Struktur Perkerasan Lentur(Lalu Lintas Berat) Pada Timbunan

c. Struktur Perkerasan Lentur(Lalu Lintas Berat) Pada Galian

- Perkerasan jalan ditutupi oleh lapisan beton aspal padat bergradasi yang dikenal sebagai AC-WC (*asphalt Concrete-Wearing Course*).
- AC-BC (jalur pengikat beton aspal) diposisikan sebagai lapisan perantara, terjepit di antara lapisan pondasi di atas dan lapisan keausan di bawah. Ini menggunakan nilai agregat tertentu.
- AC-Base berfungsi sebagai lapisan pondasi beton aspal, dengan batasan tertentu pada ukuran agregat yang digunakan. Tujuannya adalah untuk memberikan dukungan pada lapisan permukaan, mengurangi tekanan yang disebabkan oleh beban berat, dan mendistribusikan beban ke seluruh lapisan di bawahnya.
- Lapisan pondasi, yang disebut LPA, menempati posisi teratas sebagai lapisan dasar.

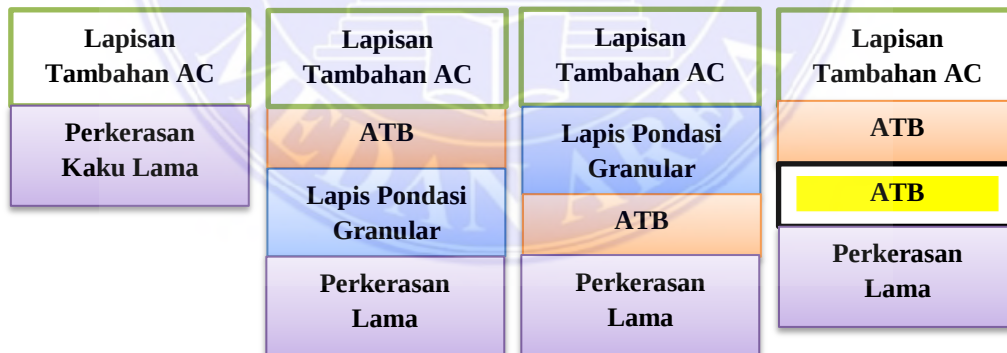
Perkerasan komposit dibentuk dengan menggabungkan perkerasan beton semen Portland dengan perkerasan aspal. Struktur perkerasan melibatkan lapisan atas beton aspal (AC) yang ditempatkan di atas lapisan pondasi yang terbuat dari beton semen Portland yang diolah. Sangat penting untuk merawat lapisan pondasi secara teratur untuk meningkatkan kekakuan dan daya tahannya.

Gambar 3. Contoh Struktur Perkerasan Komposit dengan *overlay* AC diatas perkerasan beton semen *portland* (James & Jameson, 2013)

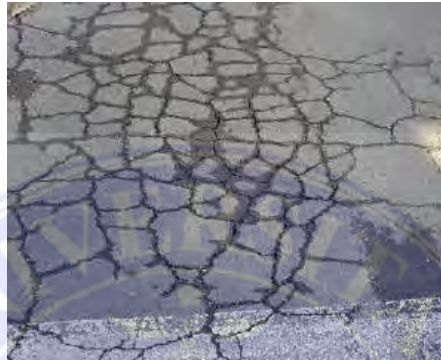
- b. Retakan kulit buaya (*alligator cracks*) yang cirinya lebarnya 3 mm atau lebih, Muncul dalam pola seperti buaya kecil dengan tanda centang. Retakan ini biasanya disebabkan oleh kualitas perkerasan yang buruk, kerusakan permukaan, atau ketidakstabilan pada lapisan dasar atau sub-dasar perkerasan., atau kelembaban yang berlebihan pada pondasi.

Gambar 4. Retak Kulit Buaya (Prayitno, 2020)

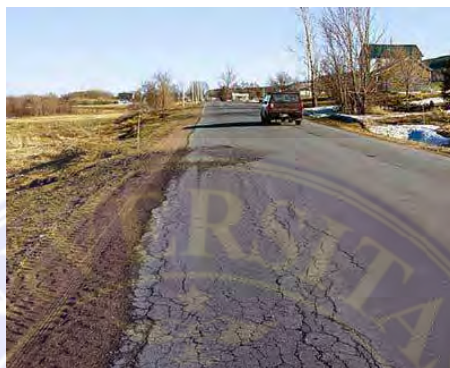
- c. Retakan pinggir (*edge cracks*). Retakan yang terjadi disepanjang jalan, baik dengan atau tanpa cabang yang mencapai bahu jalan., disebut dengan retakan tepi. Retakan ini biasanya terjadi di dekat bahu jalan dan disebabkan oleh berbagai faktor seperti dukungan samping yang tidak

memadai, drainase yang buruk, penyusutan tanah, atau penurunan di bawah area tersebut. Potensi penyebab retak tepi lainnya adalah tumbuhnya akar tanaman di sepanjang tepi perkerasan. Ketika retakan ini terbentuk, air dapat meresap ke dalam sehingga menyebabkan kerusakan lebih lanjut pada lapisan permukaan.

Gambar 5. Retak pinggir (Prayitno, 2020)

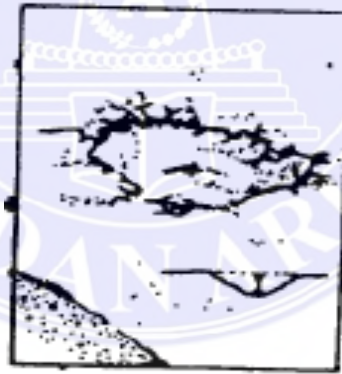
- a. Lubang (*potholes*), lubang-lubang ini yang meningkatkan akumulasi air di lapisan permukaan, yang selanjutnya merusak jalan.

Gambar 9. Lubang (Manual pemeliharaan jalan No: 03/MN/B/2011)

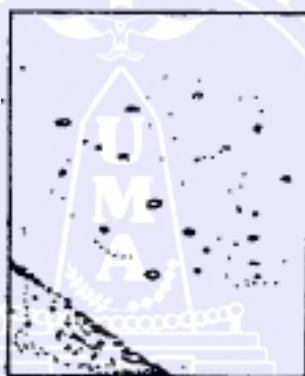
- b. Pelepasan butir (*ravelling*), terjadinya kesenjangan yang luas. Hal ini dapat disebabkan oleh faktor-faktor yang sama seperti lubang. Untuk mengatasinya, seseorang dapat menambahkan lapisan kedua ke lapisan yang telah terlepas dari butiran, mengikuti langkah-langkah yang diperlukan untuk membersihkan dan mengeringkan lapisan tersebut.

Gambar 10. Pelepasan Butir (Manual pemeliharaan jalan No: 03/MN/B/2011)
