## **LAPORAN KERJA PRAKTEK**

### **ANALISIS GANGGUAN DAN UPAYA PERBAIKAN PANEL LISTRIK DISTRIBUSI PADA GEDUNG CONDONIUM MANHATTAN MEDAN**

**PROGRAM STUDI TEKNIK ELEKTRO  
FAKULTAS TEKNIK  
UNIVERSITAS MEDAN AREA  
2025**

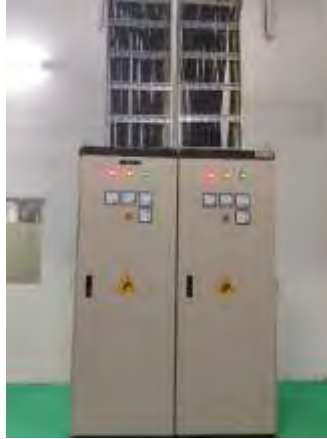
**Gambar 2. 1** Panel Utama (Main Distribution Panel/ MDP)

1. Panel ini menjadi titik pertama yang menerima aliran listrik dari trafo PLN, genset, atau sumber lainnya.
2. Menyalurkan daya ke sub-panel atau beban secara terorganisir, biasanya dibagi berdasarkan zona, ruangan, atau jenis beban.
3. Jika terjadi gangguan, panel akan secara otomatis memutus aliran untuk melindungi peralatan dan manusia.

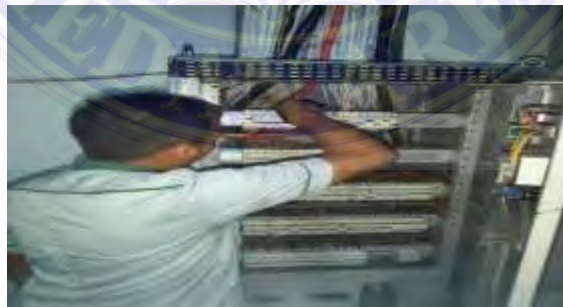
**Gambar 2. 2** Panel Cabang (Sub Distribution Panel/ MDP)

1. Membantu membagi sistem kelistrikan agar tidak terlalu dibebankan pada satu panel pusat.
2. Teknisi bisa mengontrol atau mematikan bagian tertentu dari sistem listrik tanpa mempengaruhi

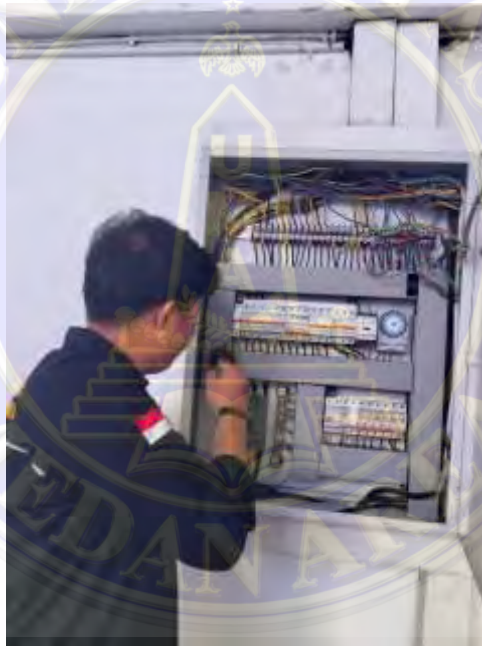
**Gambar 2. 3** Panel Utama (Main Distribution Panel/ MDP)

1. Menyuplai listrik langsung ke peralatan atau titik-titik penggunaan seperti outlet, lampu, dan peralatan rumah tangga atau kantor.
2. Proteksi terhadap beban berlebih dan hubung singkat
3. Mengelompokkan sirkuit akhir

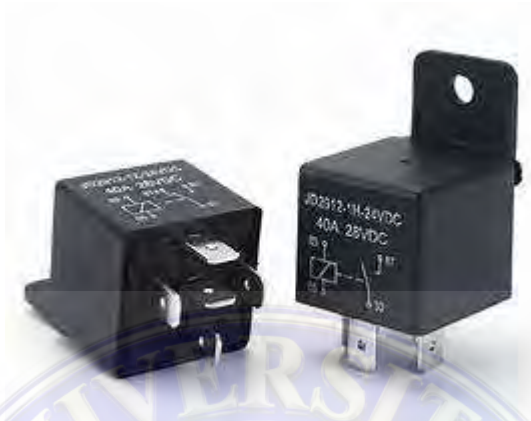
**Gambar 2. 6** *Contactor dan Relai*

Relai adalah perangkat elektromagnetik atau elektronik yang berfungsi sebagai saklar otomatis, yang mengontrol suatu rangkaian listrik menggunakan sinyal listrik dari rangkaian lain.

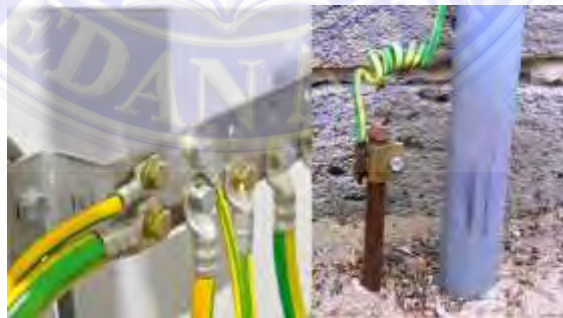
**Gambar 2. 7** *Grounding System*

Digunakan Jika terjadi kebocoran arus atau kerusakan isolasi, arus akan mengalir ke tanah, bukan ke tubuh manusia, sehingga mengurangi risiko sengatan listrik dan Menjaga tegangan sistem tetap stabil dan mencegah kerusakan alat listrik akibat tegangan lebih atau lonjakan arus (misalnya karena petir atau gangguan sistem).

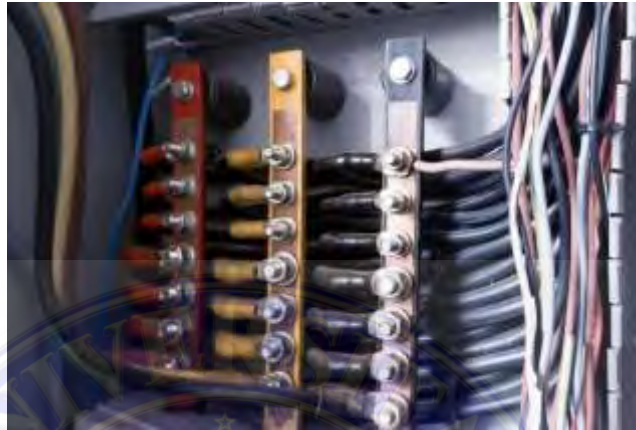
**Gambar 2. 8 Busbar**

Busbar adalah konduktor logam (biasanya dari tembaga atau aluminium) yang digunakan untuk mendistribusikan listrik secara efisien dalam panel listrik, gardu induk, atau sistem distribusi tenaga lainnya.
