**ANALISIS KERUSAKAN PERKERASAN JALAN DENGAN
METODE *PAVEMENT CONDITION INDEX* (PCI)**

SKRIPSI

**MICHAEL PATARSON SILABAN
218110063**

**PROGRAM STUDI TEKNIK SIPIL
FAKULTAS TEKNIK
UNIVERSITAS MEDAN AREA
MEDAN
2023**

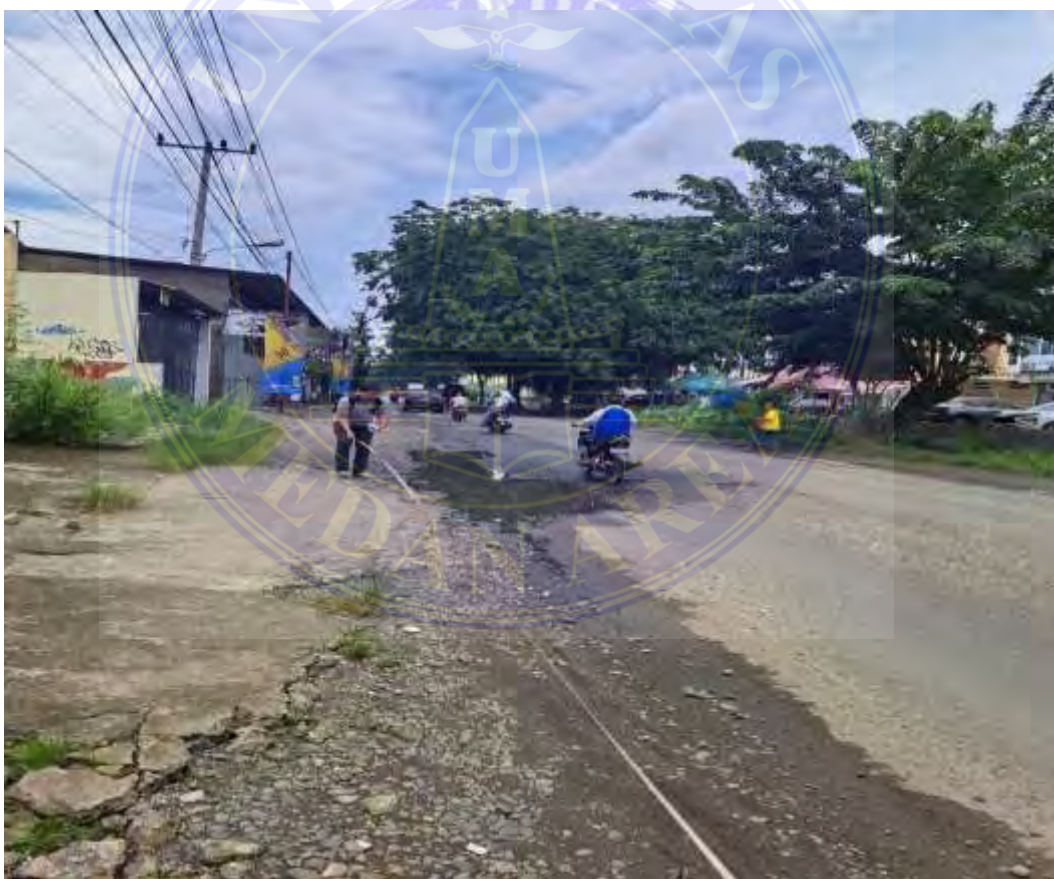
Pengukuran Jalan per 40 meter untuk Setiap Segmen
